PROCES VERBAL DE DESCRIPTION

Certifie m'être transporté ce jour commune de VILLETTOUREIX (Dordogne) La Guionie (devenue 58 rue des Lilas), cadastrée section B numéro 56, où là étant, j'ai dressé le présent procès-verbal de description en présence des personnes suivantes lesquelles ont signé l'original du présent acte :

La parcelle cadastrée Section B Numéro 56 se situe au sein du lieu-dit « La Guionie », 58 rue des Lilas à VILLETTOUREIX (Dordogne).

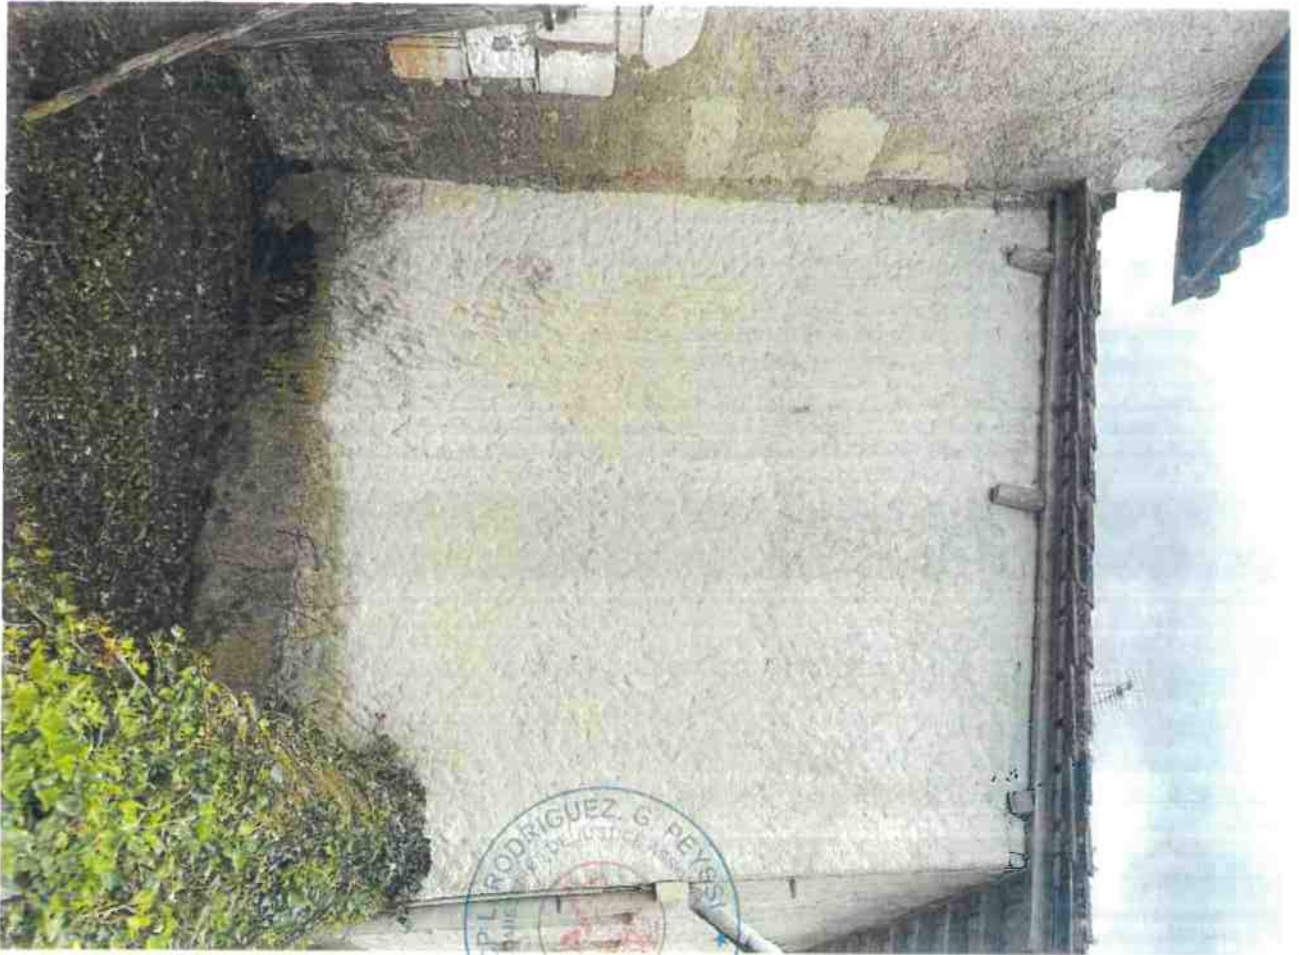
1

Le pignon Est de l'habitation est partiellement mitoyen. Il est recouvert d'un crépi blanchâtre. La partie basse présente des traces de mousse (*Photographie n°1*).

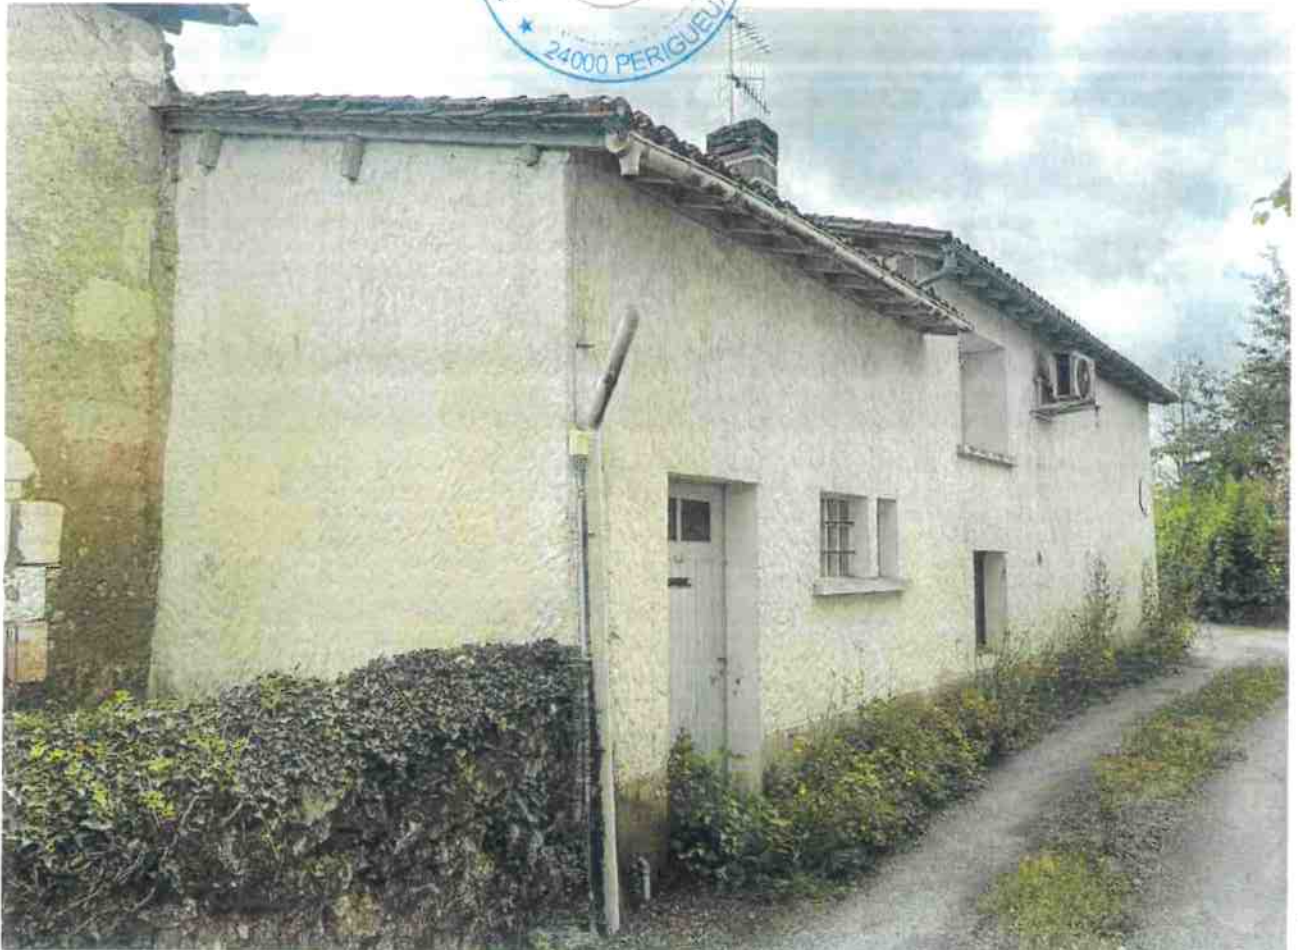
2

La façade Nord, orientée sur la chaussée, est recouverte d'un crépi blanchâtre épais (*Photographies n°2 et 8*). Sur la première partie orientée Ouest, il y a un ancien panneau de basketball dont le panier est arraché. Uniquement le panneau en bois est fixé de manière murale. Il est ancien et en mauvais état.

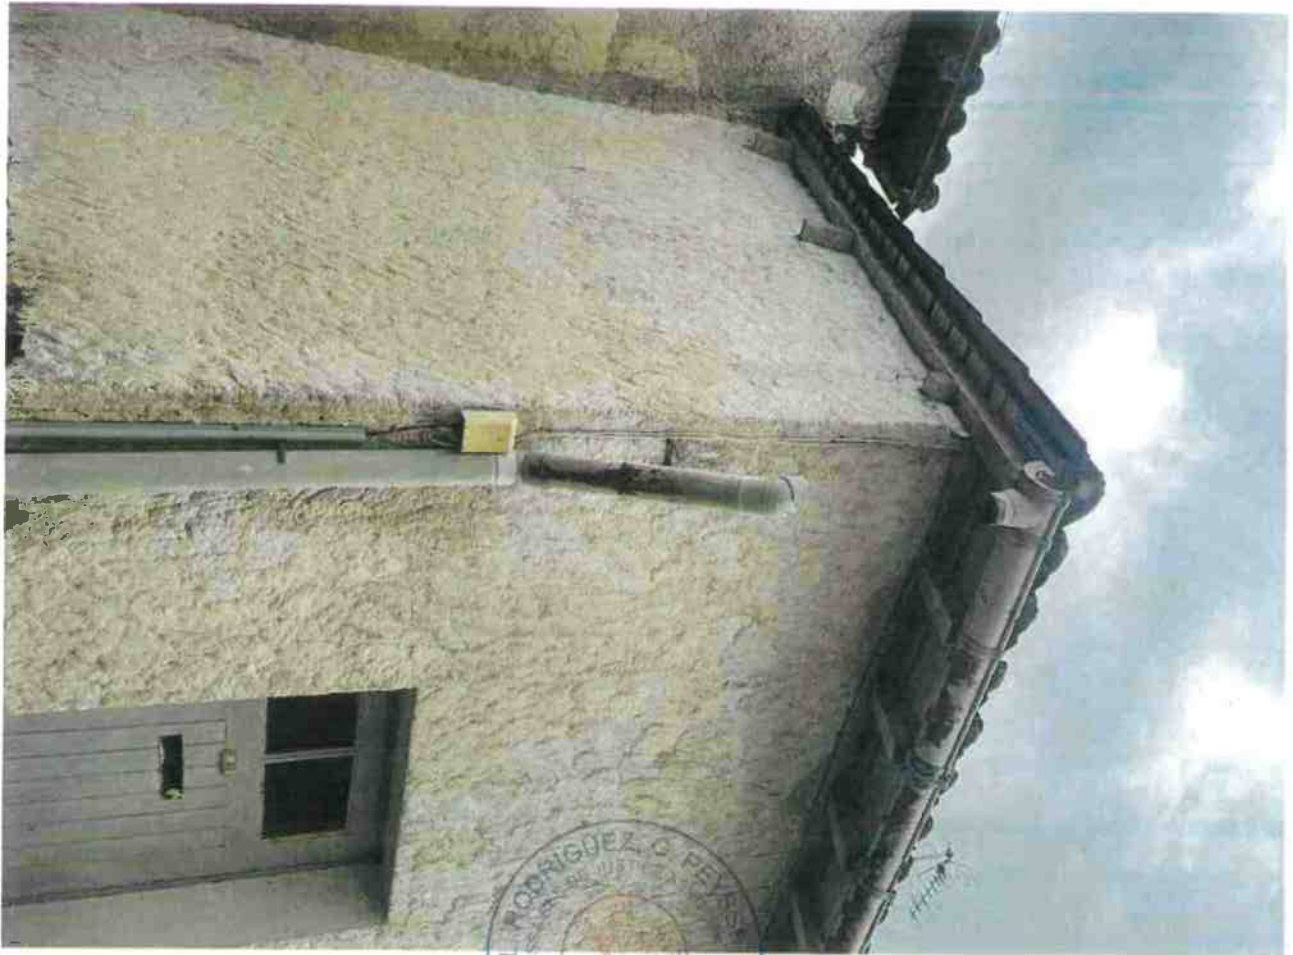
3

Une descente d'eau PVC se situe à l'extrémité gauche de cette façade Nord. Elle est partiellement cassée avec des parties manquantes, hors d'état d'usage (*Photographie n°3*).

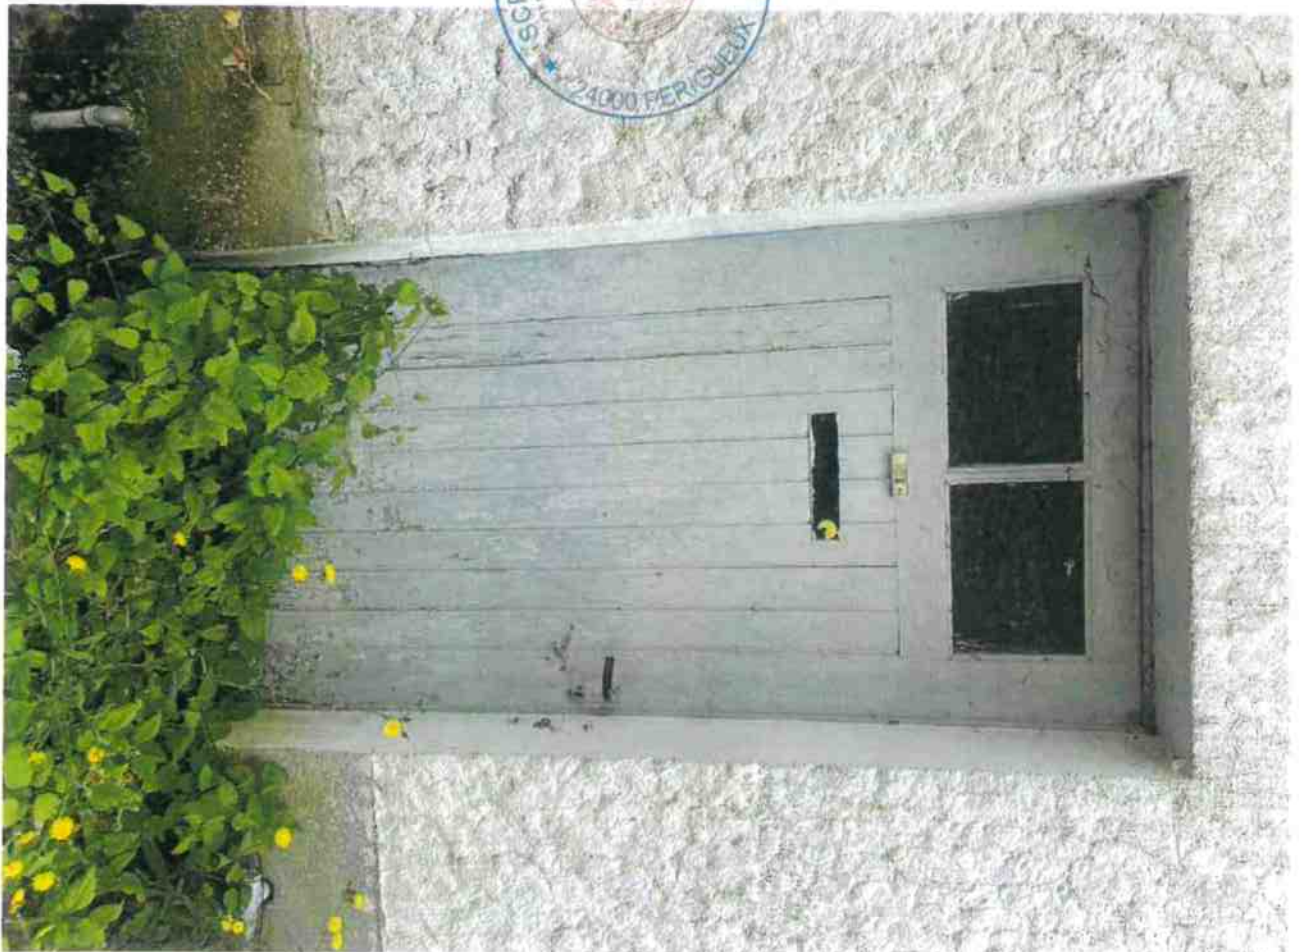
4

Cette façade dispose d'une porte d'accès à l'ancien atelier de l'habitation. Il s'agit d'une porte en bois peinte de couleur grisée, dont la peinture très écaillée en partie basse. Elle dispose de deux surfaces vitrées en simple vitrage en partie supérieure, ainsi qu'une fente métallique pour le courrier et un carillon sans fil hors d'état d'usage (*Photographie n°4*).

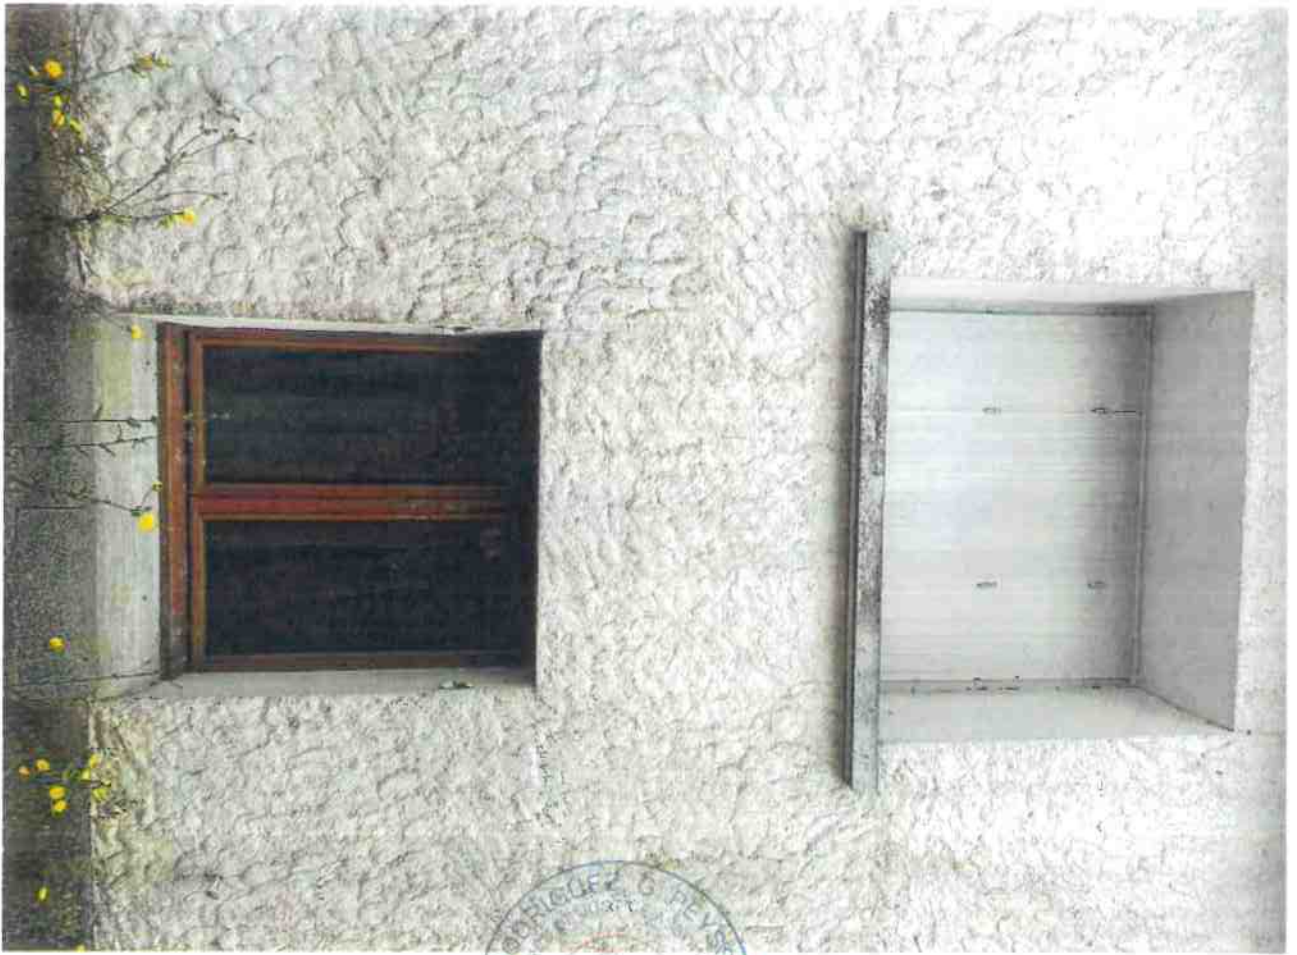
5

Il n'y a pas de volets malgré la présence de charnières pour la fenêtre relative à la pièce centrale orientée Nord de l'habitation (*Photographie n°5*).

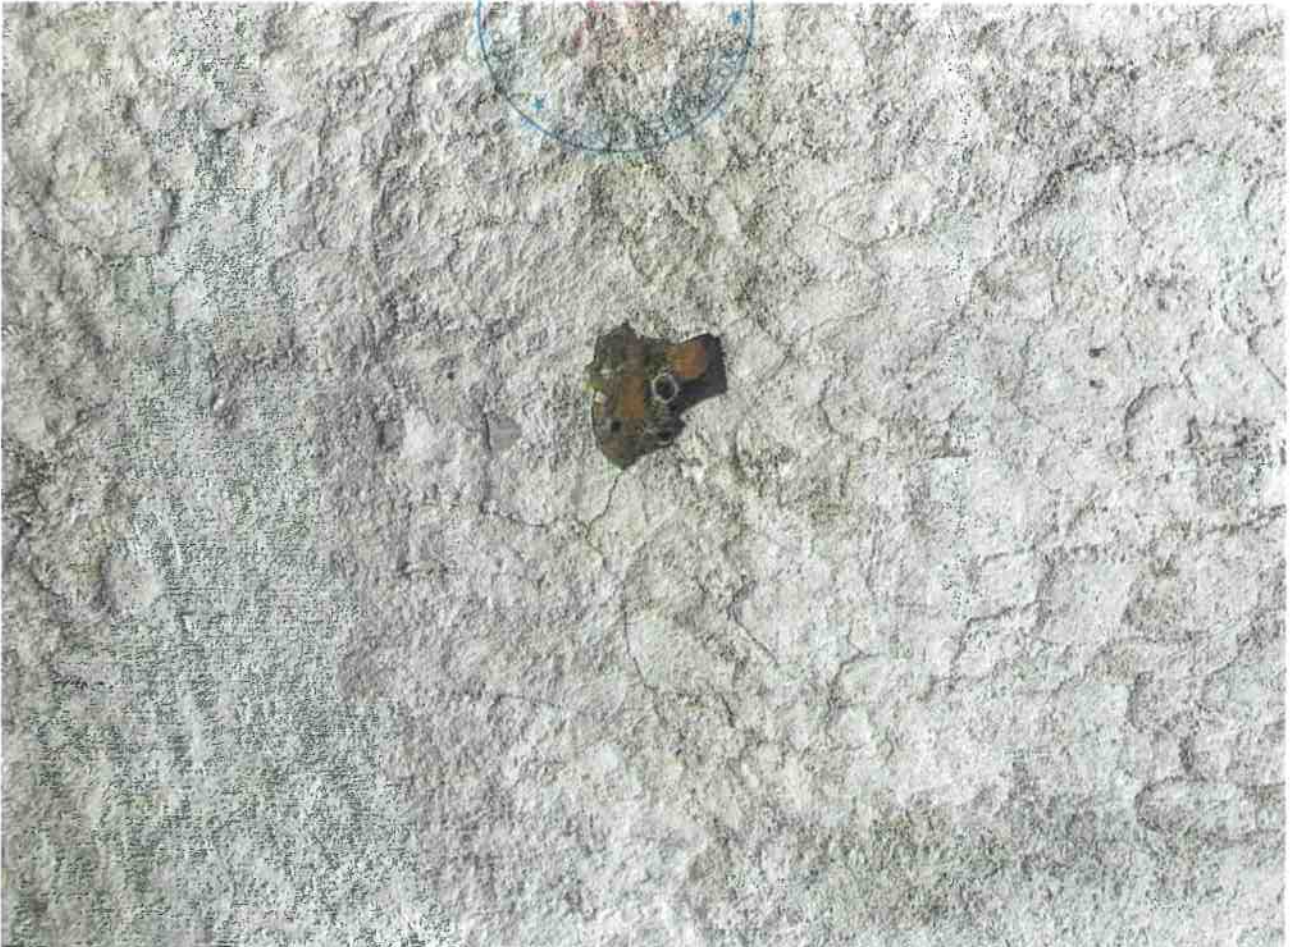
6

En partie inférieure, je note une fissuration du crépi en partie centrale qui est gonflé et d'anciens conduits qui semblent avoir été sectionnés. De la mousse polyuréthane se situe à cette hauteur (*Photographie n°6*).

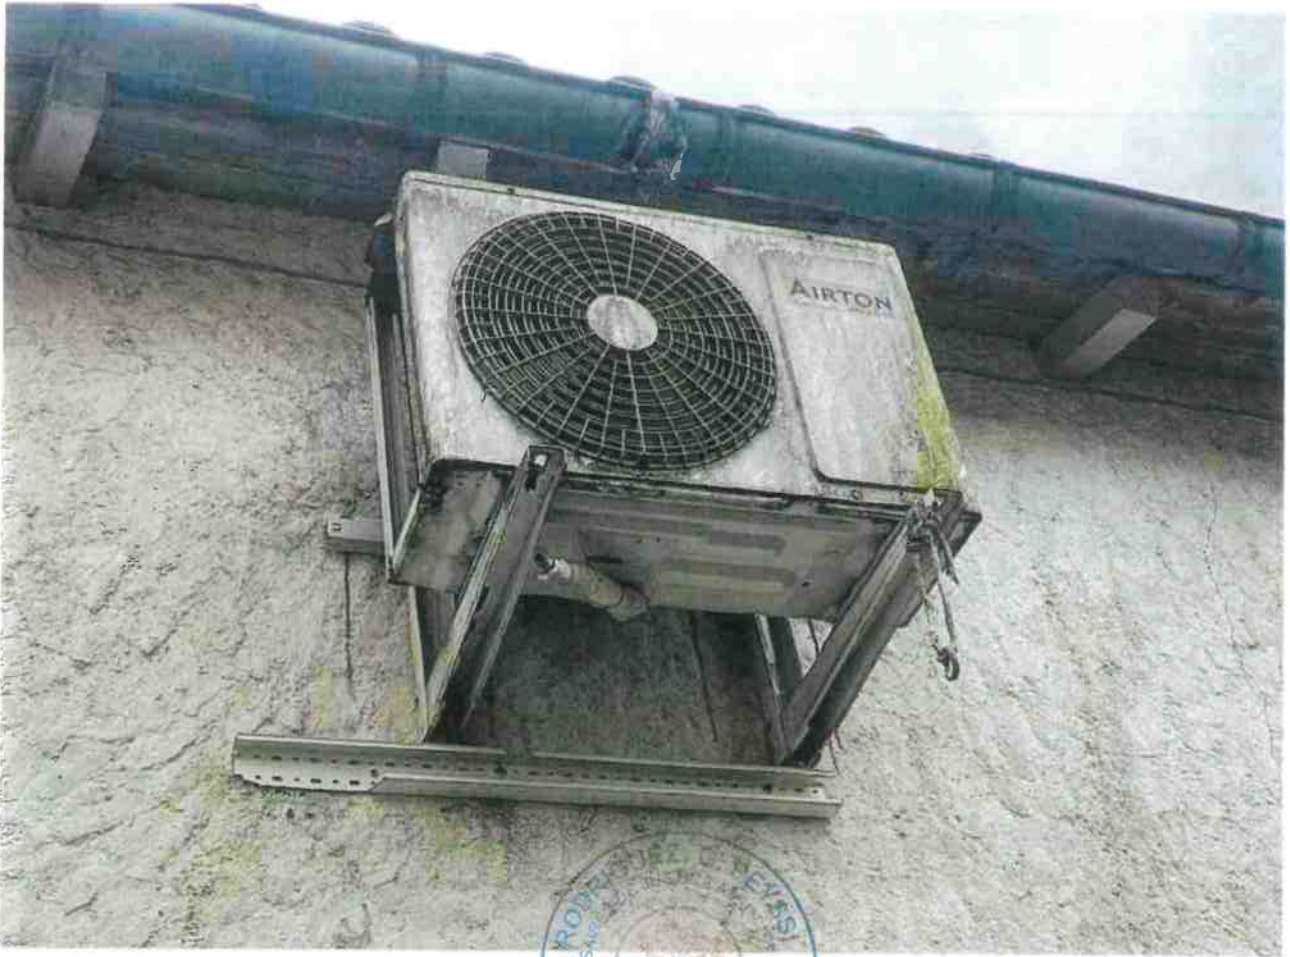
7

Sur cette façade, je constate également un groupe électrique de marque AIRTON fixé à des équerres métalliques en partie supérieure de la façade en partie centrale. Il semble ancien et hors d'usage (*Photographie n°7*).

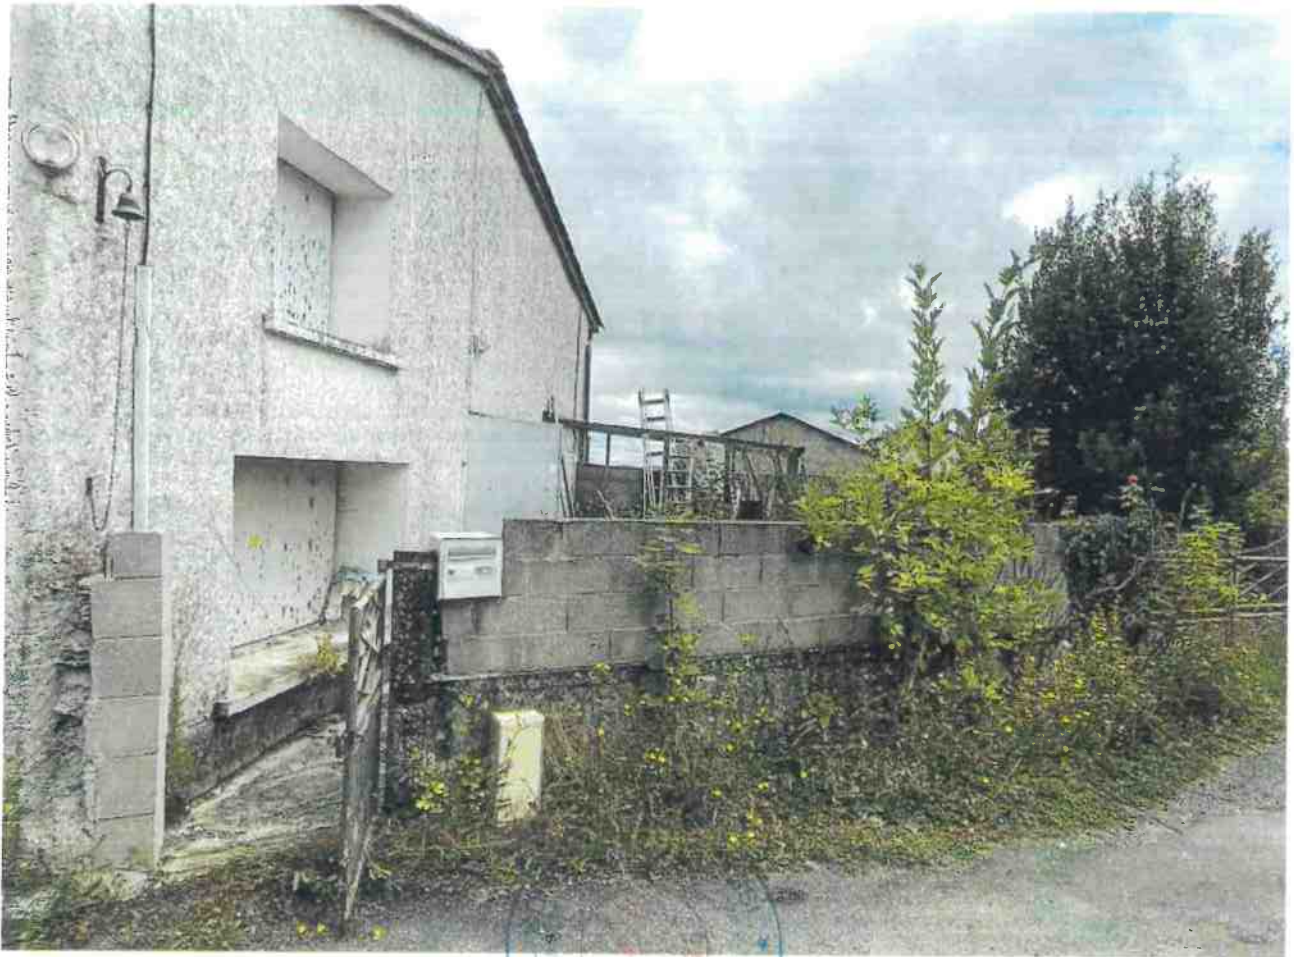
9

En partie basse, un coffret de raccordement électrique des lieux (*Photographie n°9*).

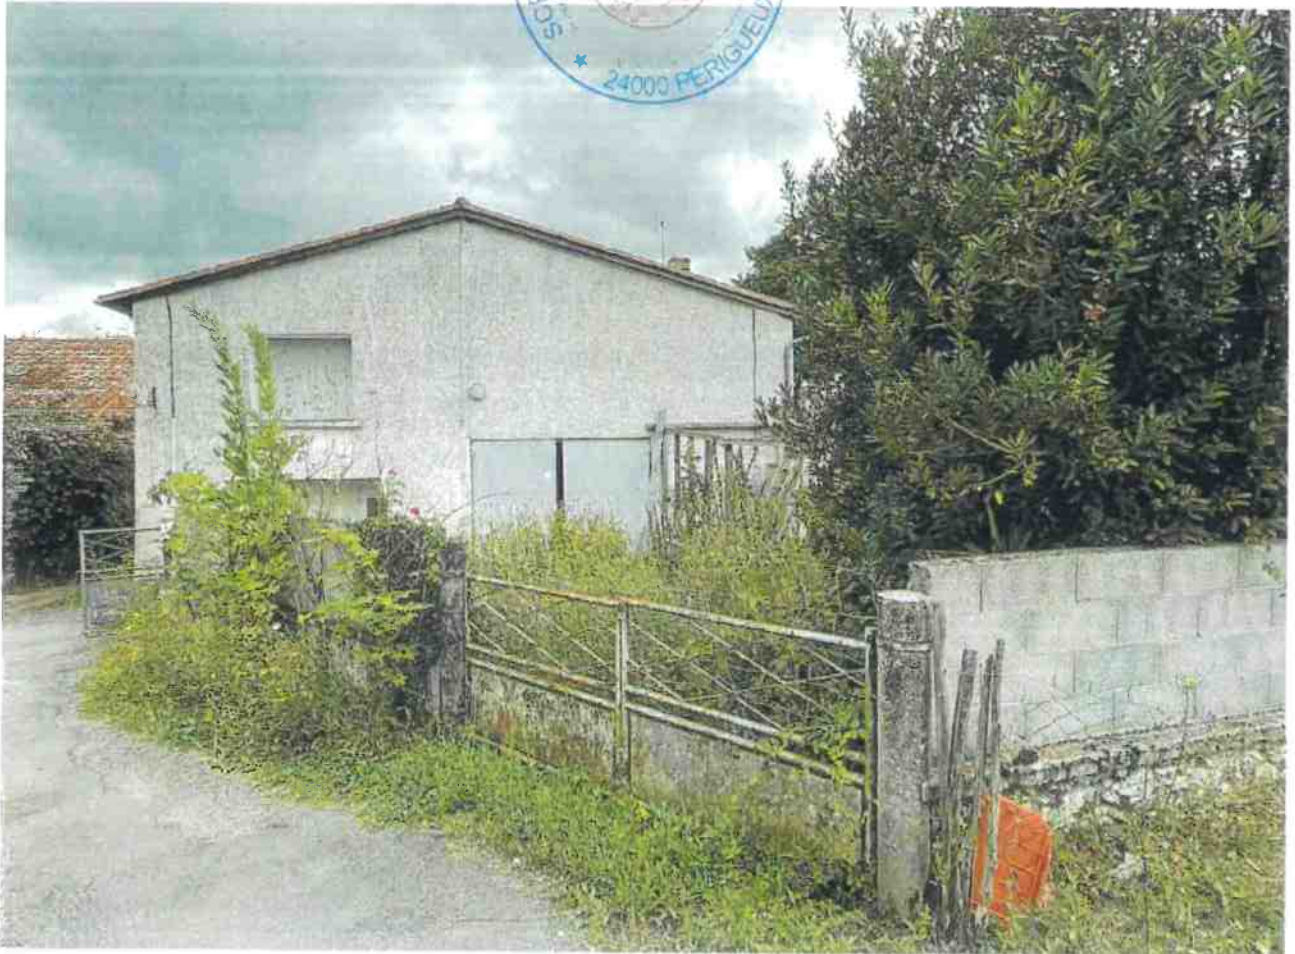
10

En direction opposée à l'habitation, il y a un portail métallique double vantaux, dont la peinture est très fortement écaillée. Ce portail est hors d'usage, ne fermant pas à clé (*Photographie n°10*).

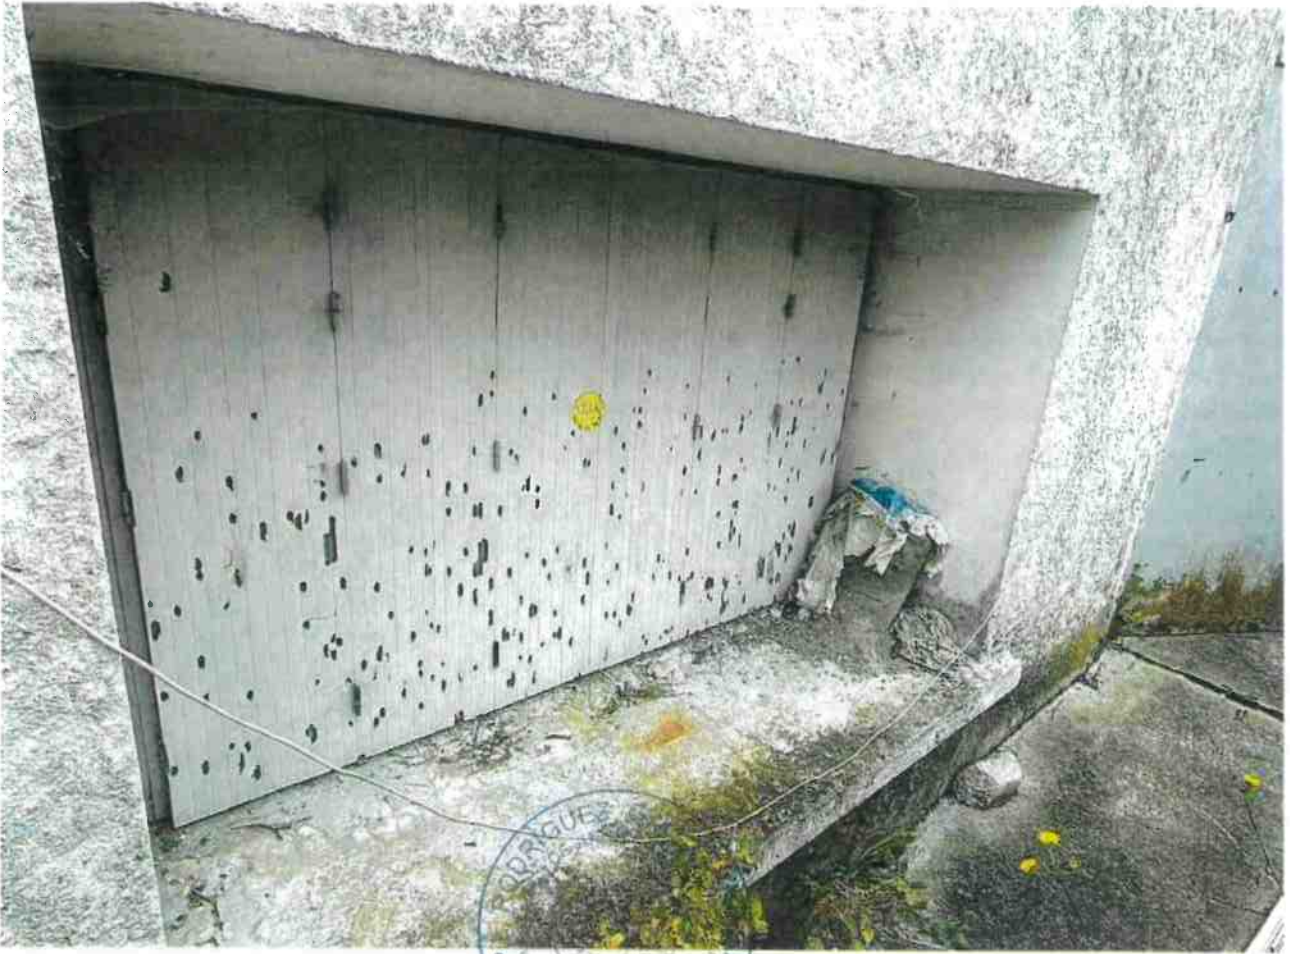
11

Sur cette façade, je note des câblages électriques fixés partiellement à des goulottes. Les volets en PVC de l'habitation sont fortement grêlés sur cette façade, hors d'état d'usage (*Photographies n°11 et 12*).

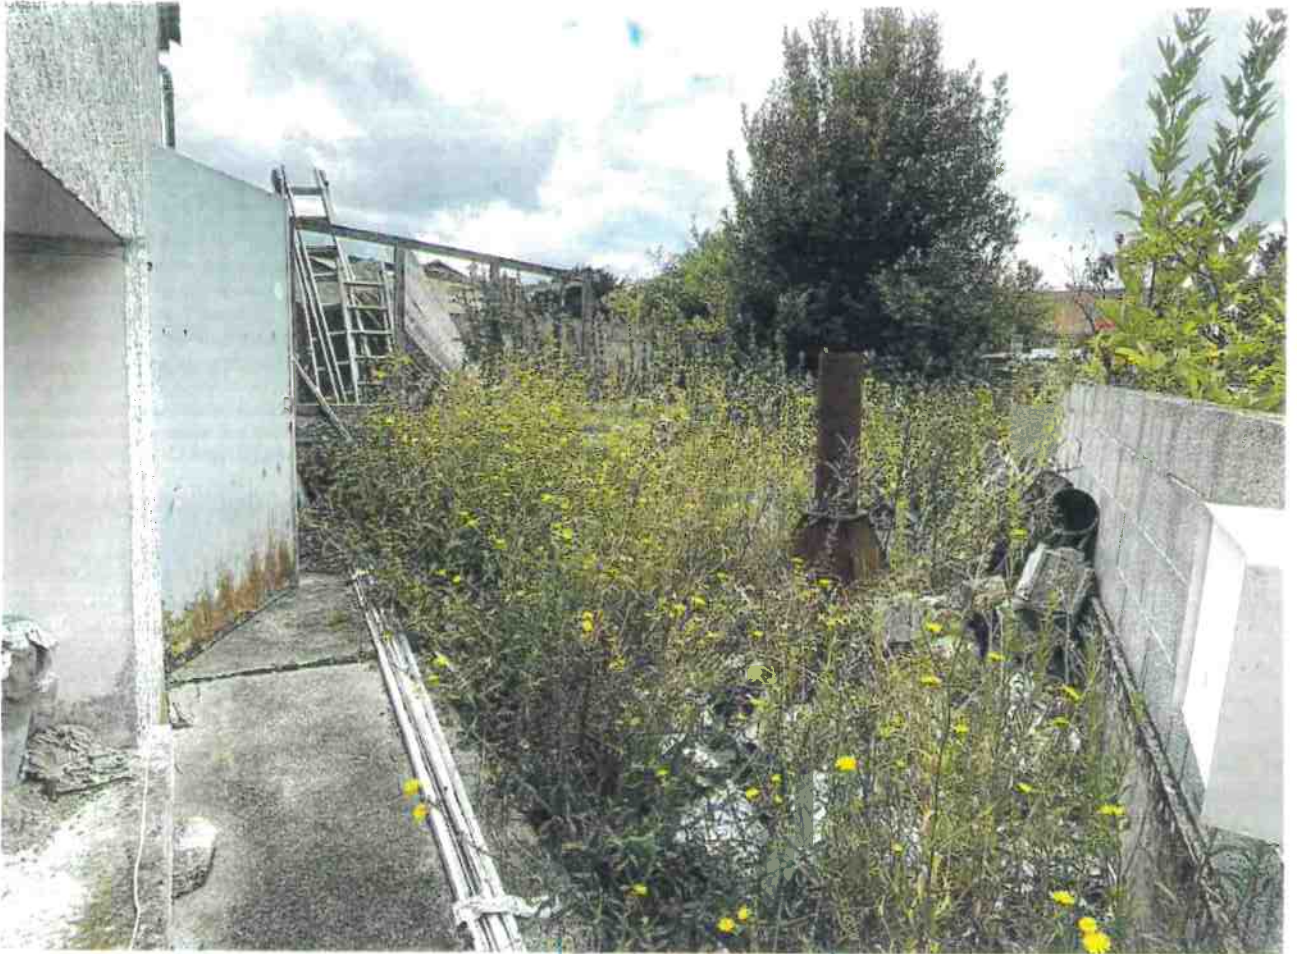
13

Une forte végétation est visible dans ce jardin qui n'est pas entretenu. La végétation est haute dépassant les 1 m 50 de haut (*Photographie n°13*).

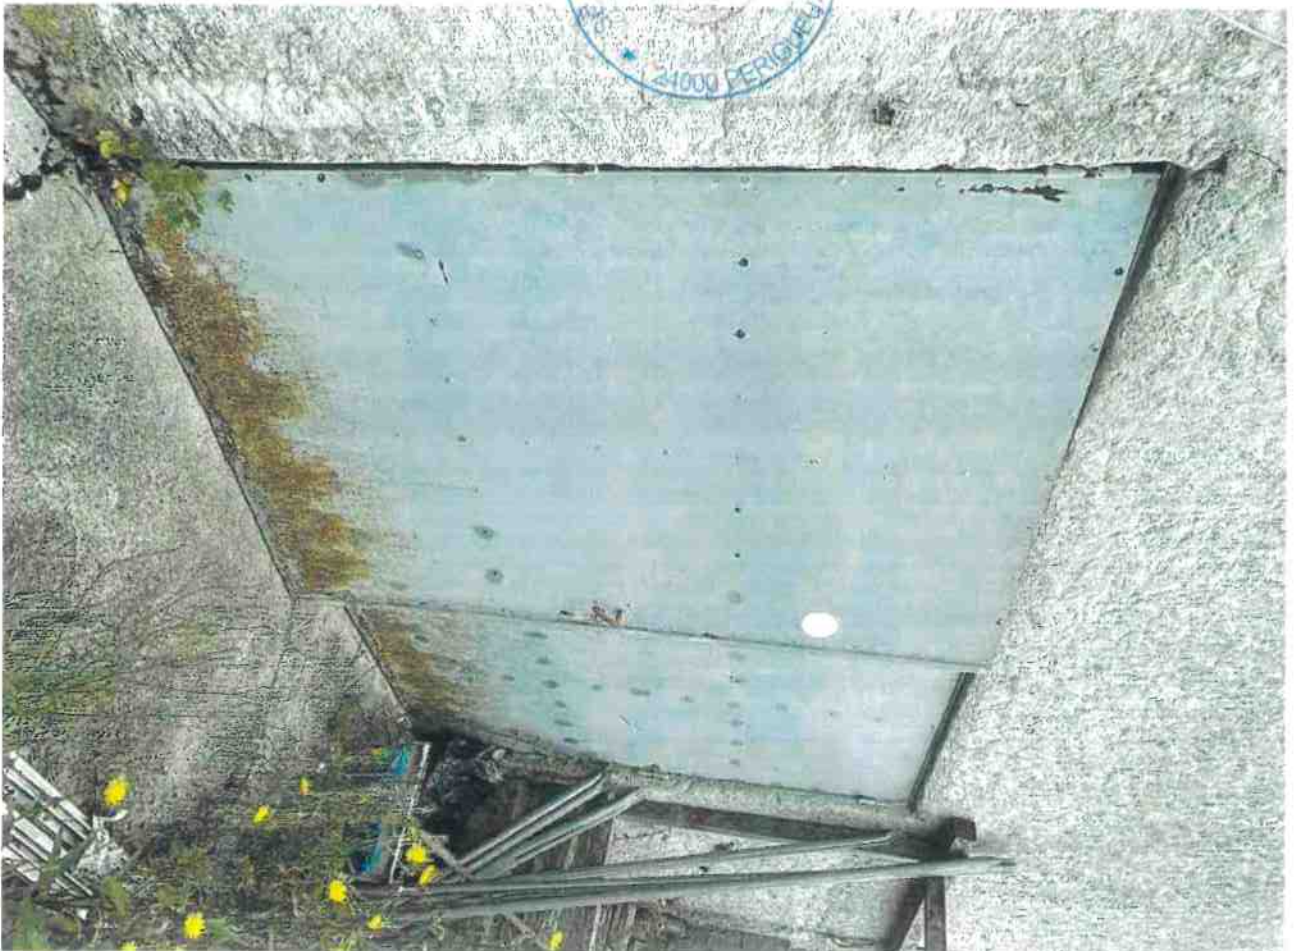
14

L'accès à l'habitation s'effectue au travers d'un portail métallique, visiblement de construction artisanale, comprenant une poignée métallique et une serrure. Je note plusieurs points de rouille et d'écaillage de la peinture sur ce portail. La détérioration du métal constituant ce portail est relativement importante en face intérieure (*Photographies n°14 et 15*).
