***PROCES-VERBAL
DE
CONSTAT***

DATE : vendredi 7 juillet 2023

Un immeuble sis 18, Avenue du Périgord 24680 GARDONNE, comprenant :

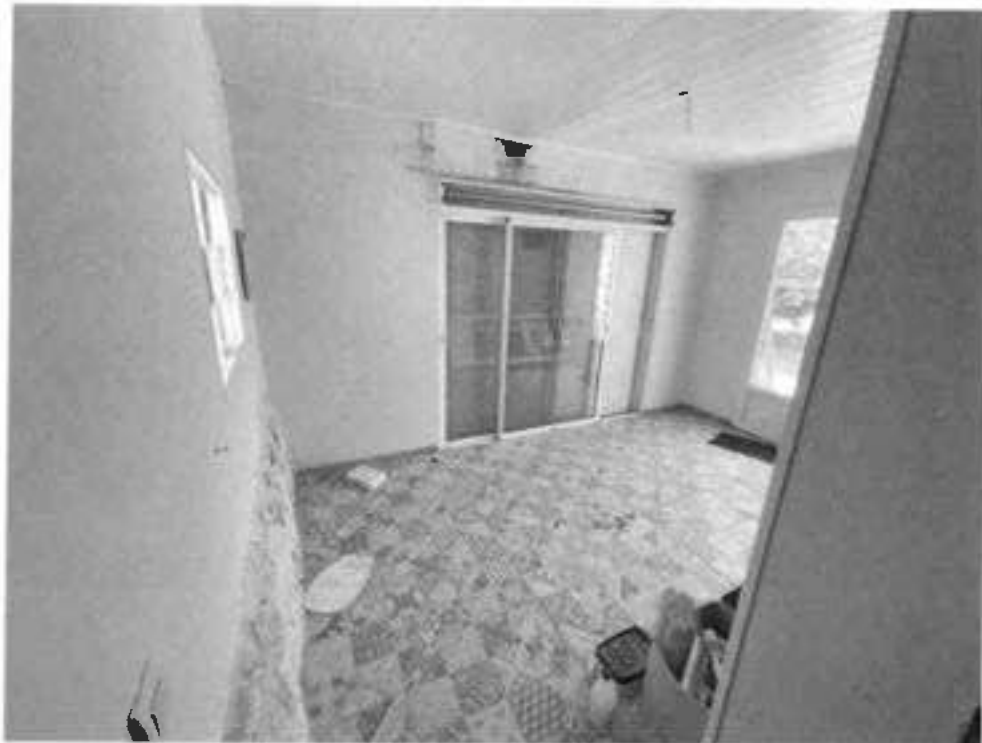
23.

Les **murs** sont recouverts de plaque de plâtre en mauvais état, de couleur blanche. Une infiltration d'eau est présente au-dessus de la baie vitrée.
