PROCES-VERBAL DE DESCRIPTION

Que dans le cadre de la procédure de saisie immobilière engagée à l'encontre de Monsieur Kiwa Djicain NGONDAIMENE né le 19 septembre 1984 à KINSHASA (Congo), et portant sur un bien immobilier sis à PERIGUEUX (24000) 10 Rue Combe des Dames, cadastré section AY N°603, il est de son intérêt de faire dresser un procès-verbal de description de ce bien,

Certifie m'être transporté ce jour à 09 heures à PERIGUEUX (24000) 10 Rue Combe des Dames, sur la parcelle cadastrée section AY N°603, où là étant et en présence de Monsieur Pascal VERDIER diagnostiqueur et géomètre et de Madame Célestine MARTY agent immobilier représentant Monsieur Kiwa Djicain NGONDAIMENE j'ai dressé le présent procès-verbal de description :

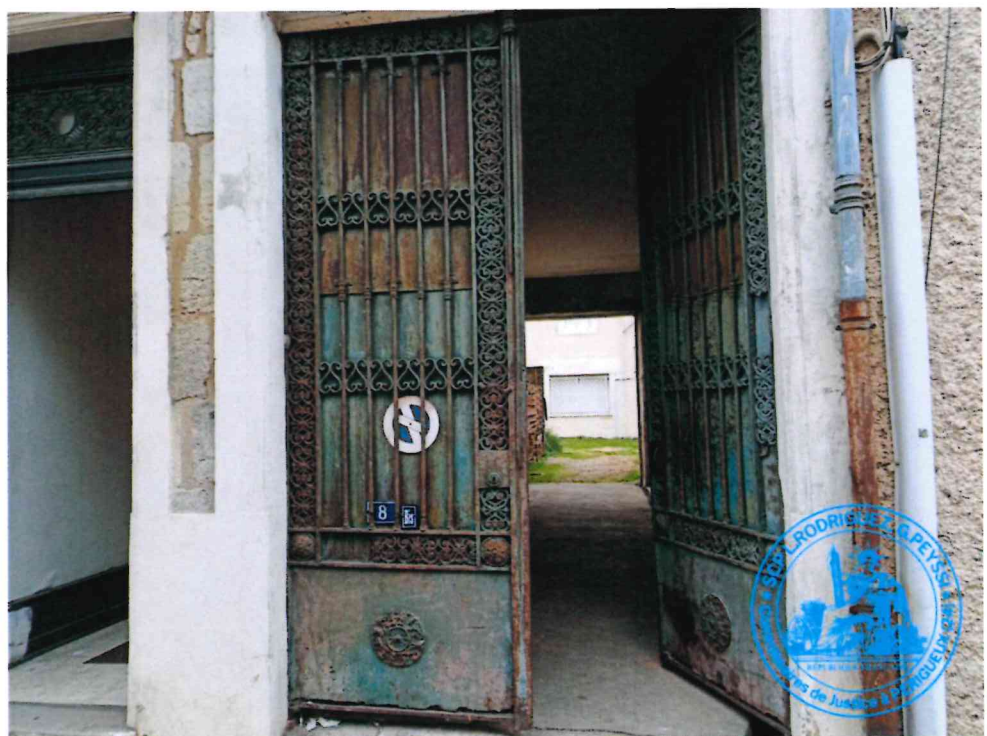
Le portail donnant accès au corridor menant à l'immeuble 8 bis présente un aspect abîmé, rouillé.

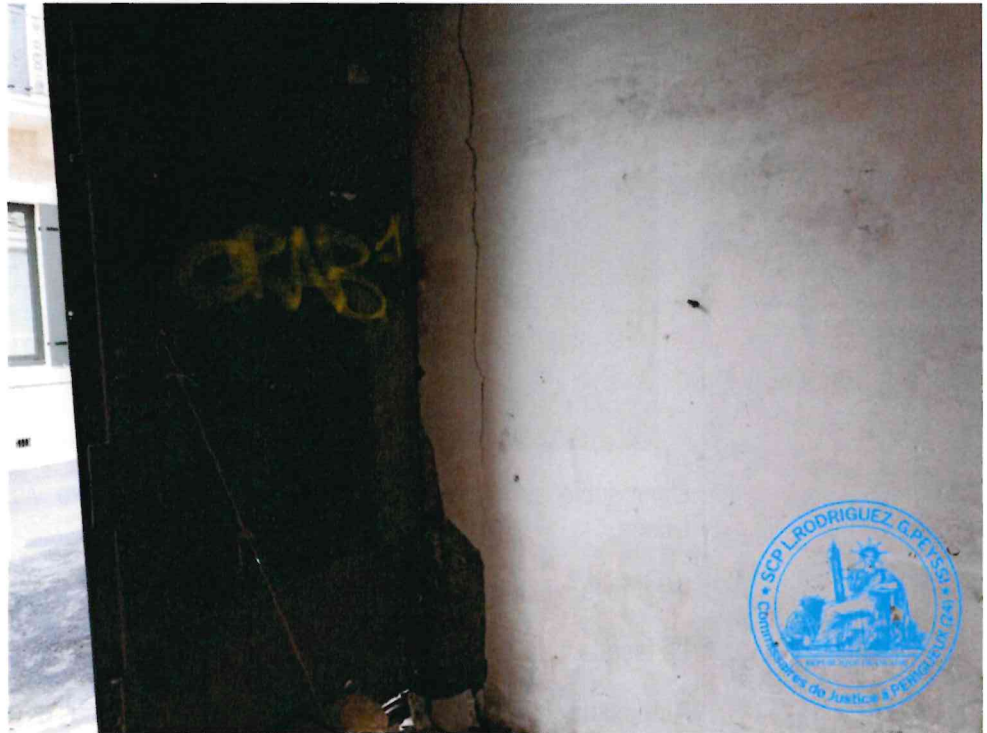
Le mur de gauche est revêtu d'un plâtre qui comportent des impacts.

Le plâtre comporte une importante fissure à la jonction avec le portail, à cet endroit des morceaux se sont détachés.

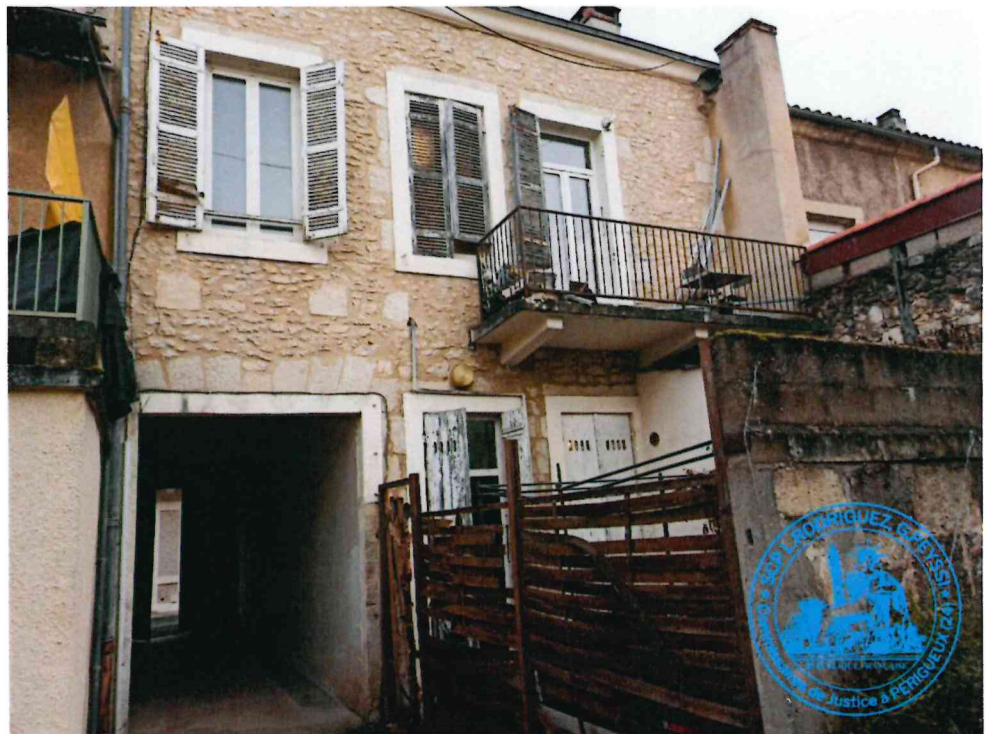
La façade arrière est également en pierre jointée en bon état.

Je note quelques fissures au niveau des appuis des fenêtres de l'étage.

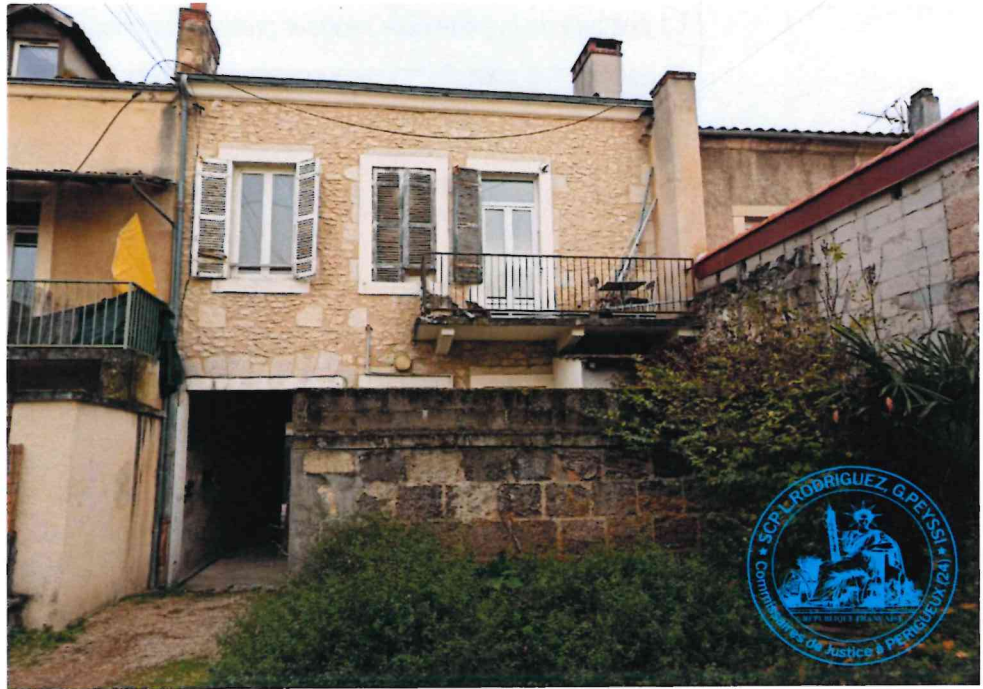
Les volets en facade arriere sont abimés.

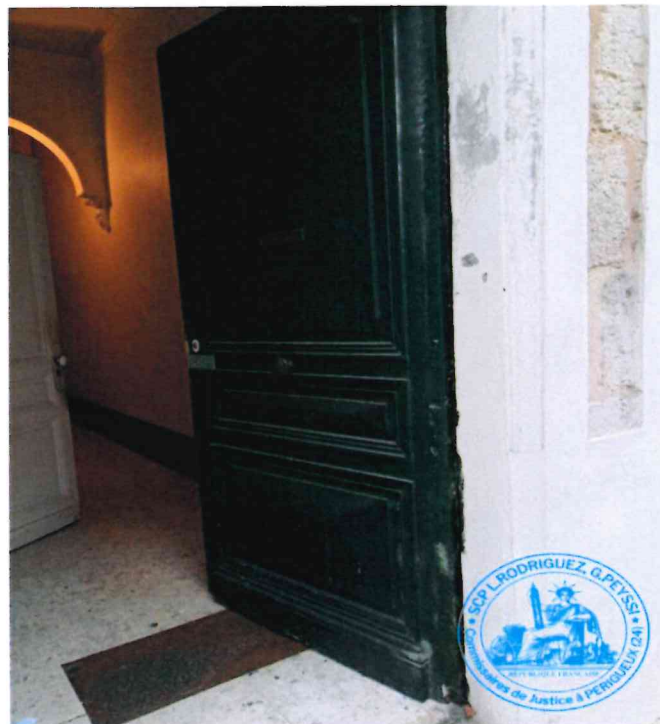
On accède à l'immeuble par une porte munie d'une poignée et d'une serrure. La porte est à l'état d'usage. Le bâti maçonné comporte des impacts.

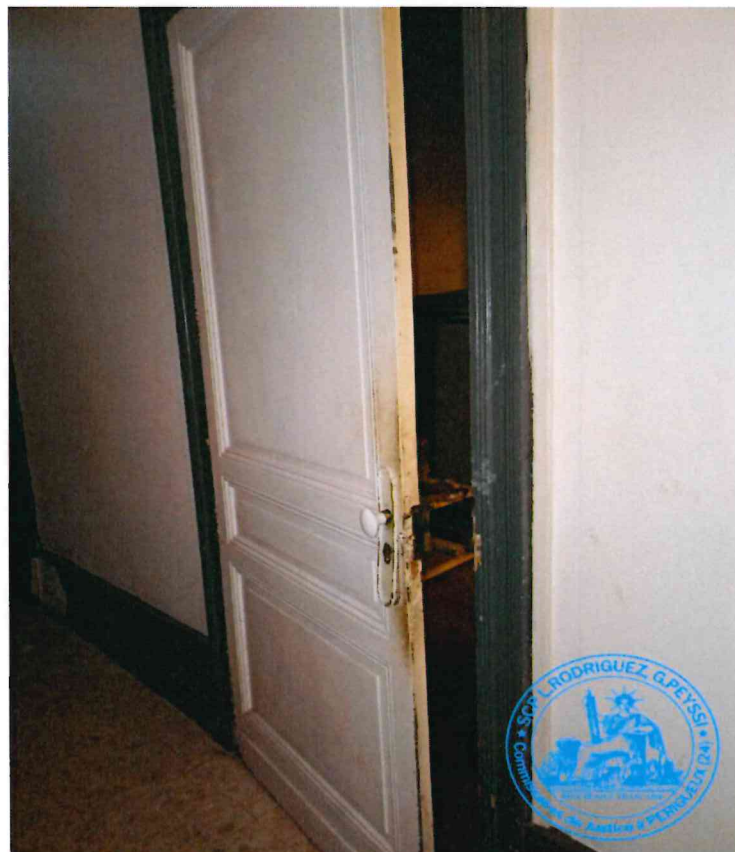
On y accède par une porte en bois munie d'un bloc poignée et d'une serrure, l'ensemble en mauvais état.

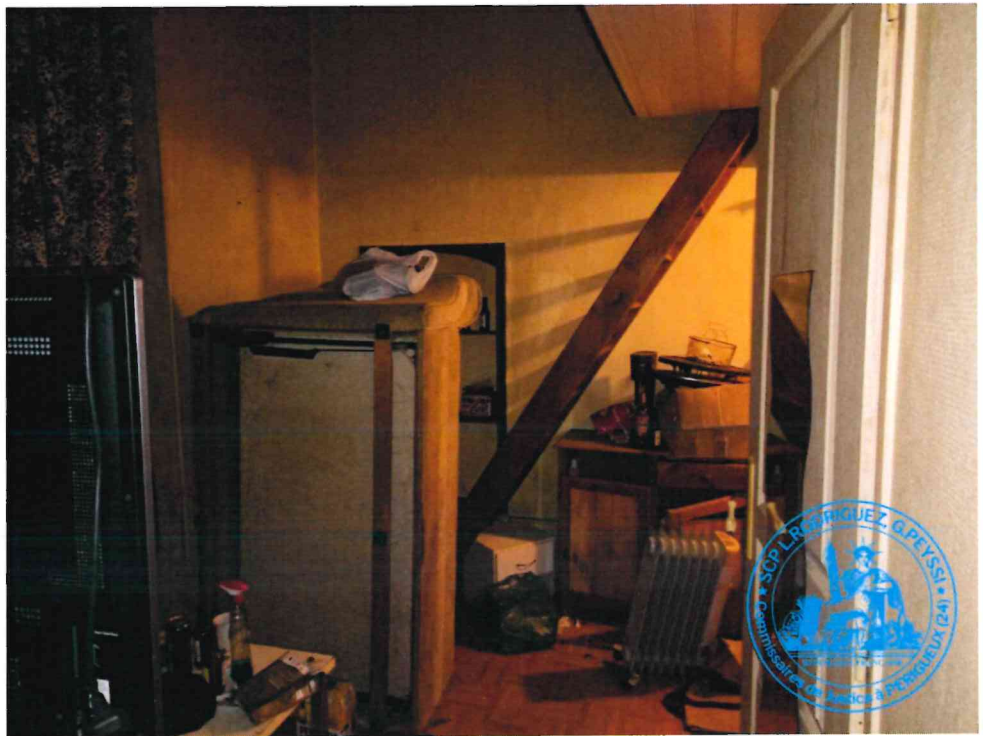
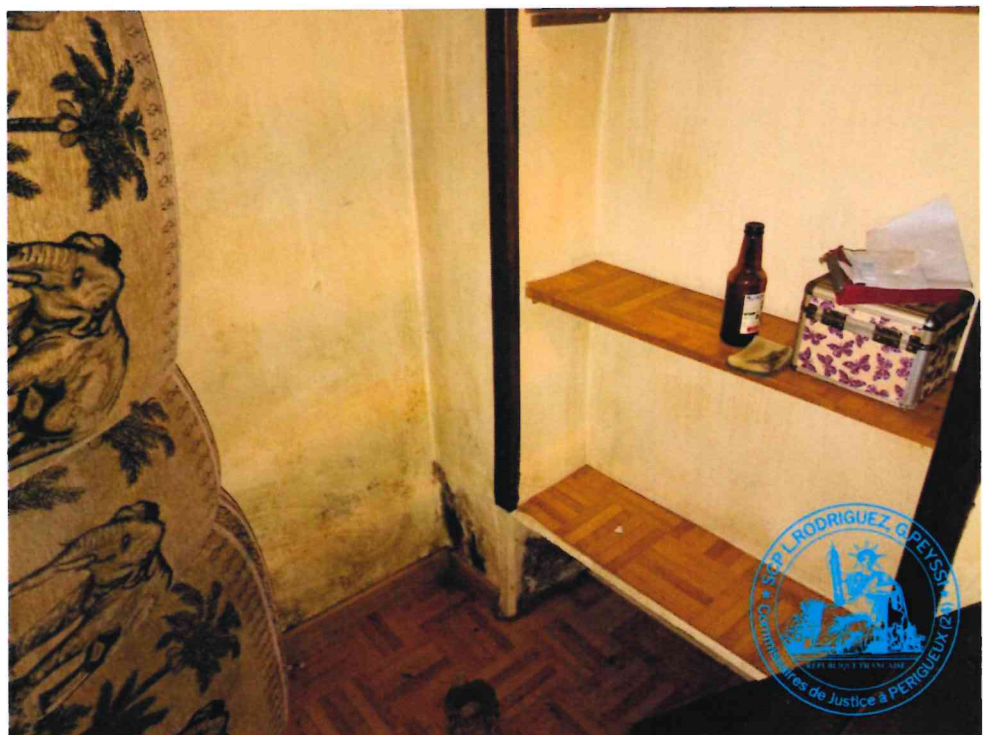
Le sol de la partie séjour est revêtu d'un lino déchiré, hors d'usage.

Les murs sont revêtus d'une peinture noircie. La toile de verre présente également un aspect nettement moisi.

Le plafond peint présente un aspect noirci.

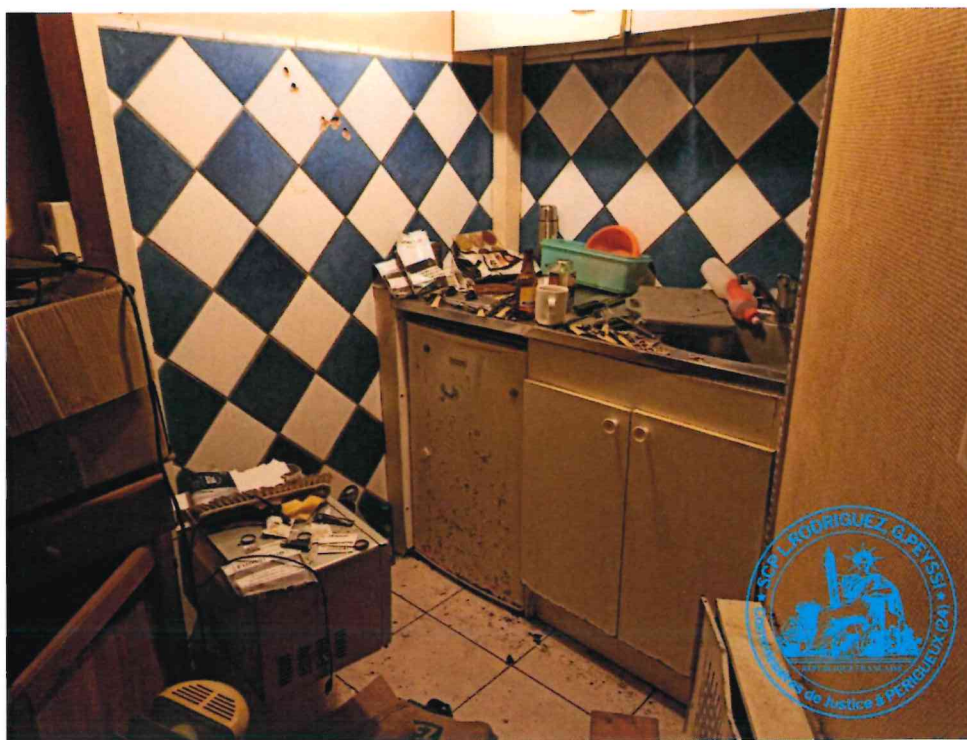
Le coin cuisine ouvert sur la pièce comporte un sol carrelé nettement encrassé.

Le carrelage mural comporte des impacts perforants.

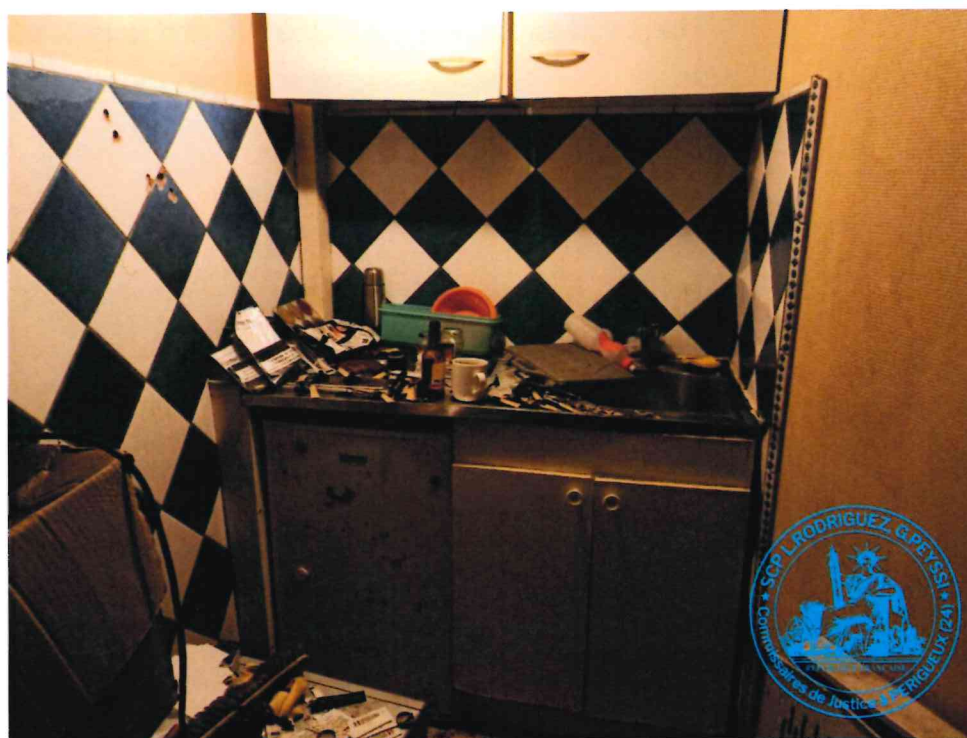
Je note la présence d'une kitchenette comprenant un évier en inox encrassé muni d'un mitigeur, d'un meuble sous évier deux portes en mélaminé en mauvais état, un réfrigérateur top entièrement piqué. L'ensemble est hors d'usage.

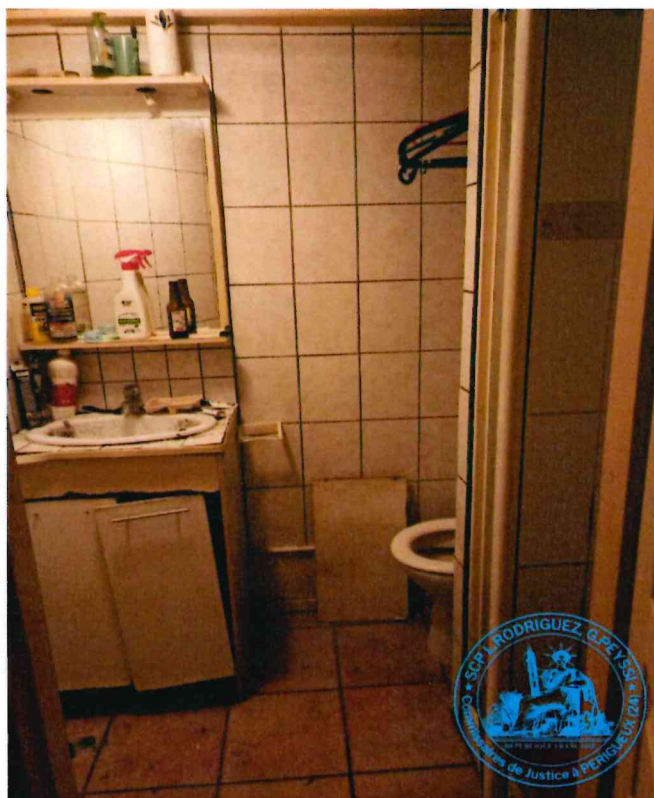
Le sol de la salle de bain est composé d'un carrelage en mauvais état, fissuré.

Le carrelage mural est à l'état d'usage mais très sale.

Le plafond est composé d'un lambris PVC représentant des tâches d'humidité.

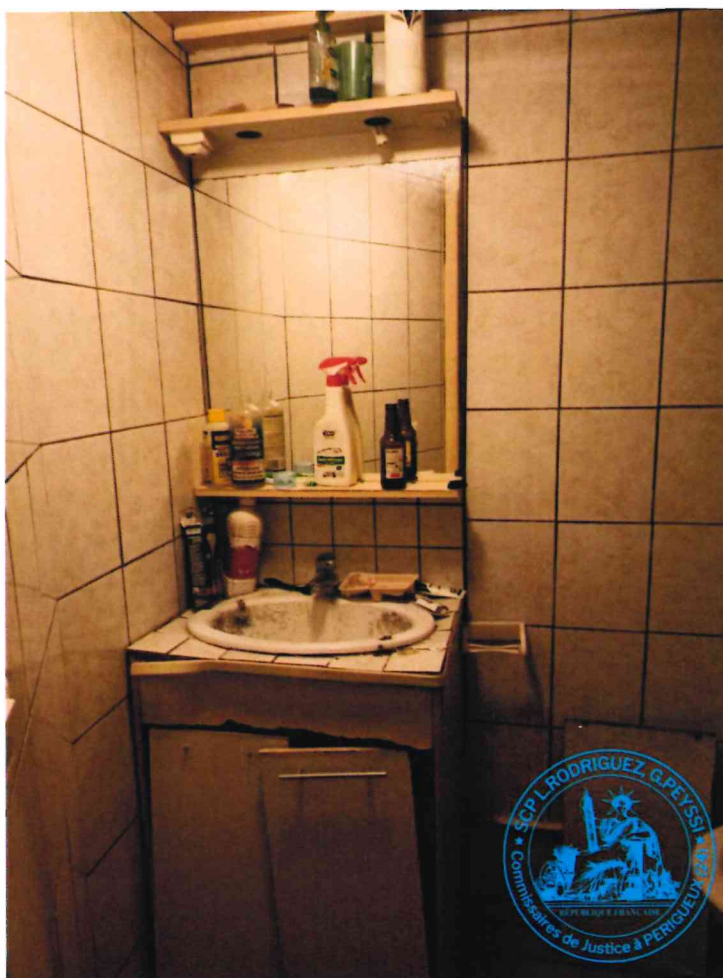
Je note la présence d'un meuble comprenant une vasque, deux portes en mélaminé, le meuble est hors d'usage, la vasque est nettement encrassée, elle est munie d'un mitigeur, surmontée d'un miroir mural présentant un mauvais état avec deux points lumineux dont les douilles et les ampoules sont absentes.

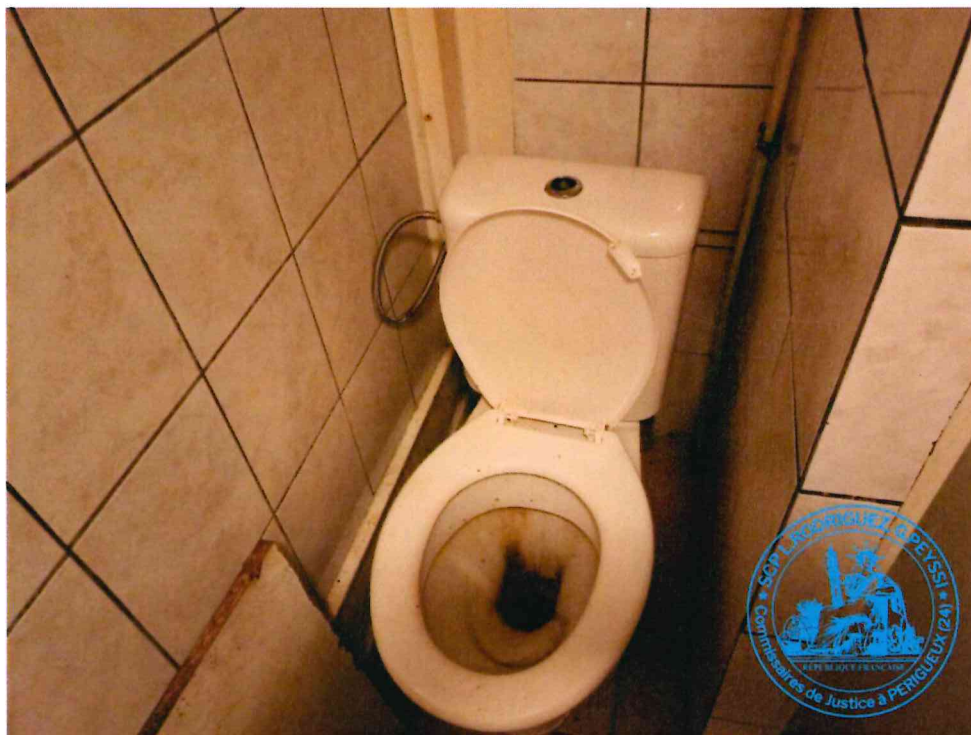
Je note également la présence d'un WC présentant un mauvais état.

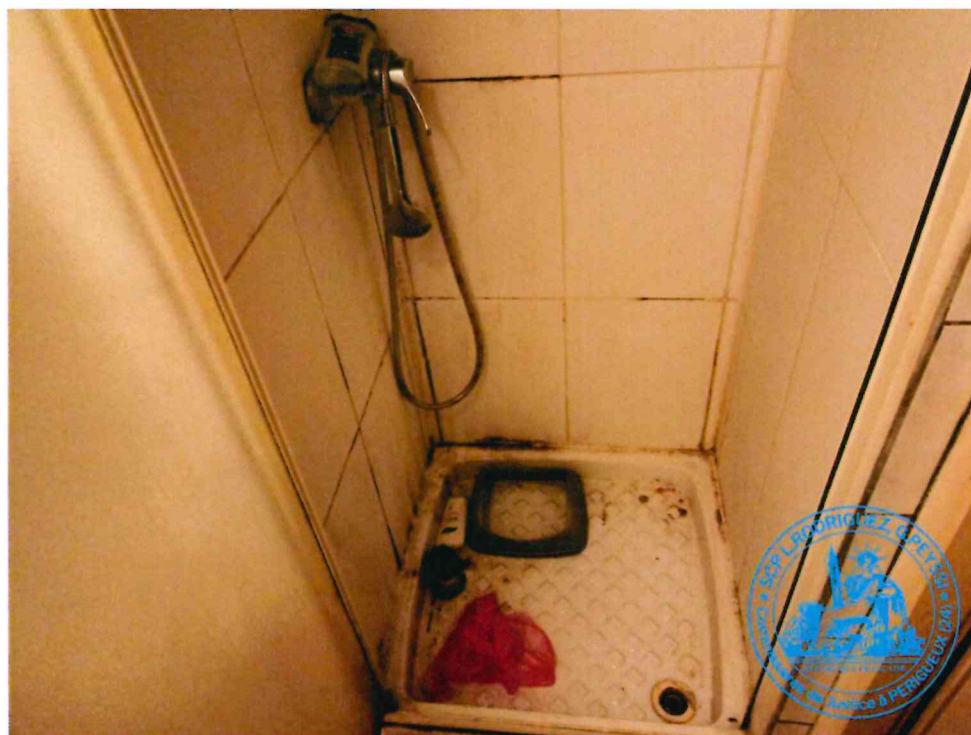
Il existe également une cabine de douche comprenant un receveur avec une porte en PVC, des parois carrelées. L'ensemble est nettement encrassé.

La douche est équipée d'un mitigeur, d'un flexible et d'une douchette. L'ensemble est encrassé.

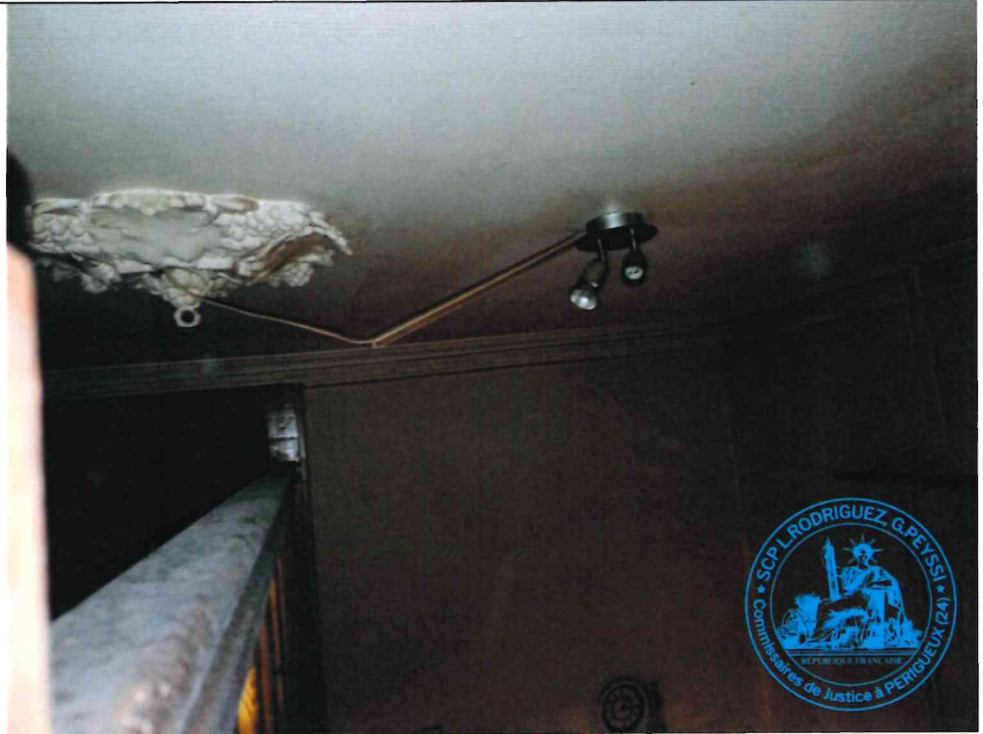
Je note 2 spots en plafond, alimenté par un fils qui pend venant de la rosace.

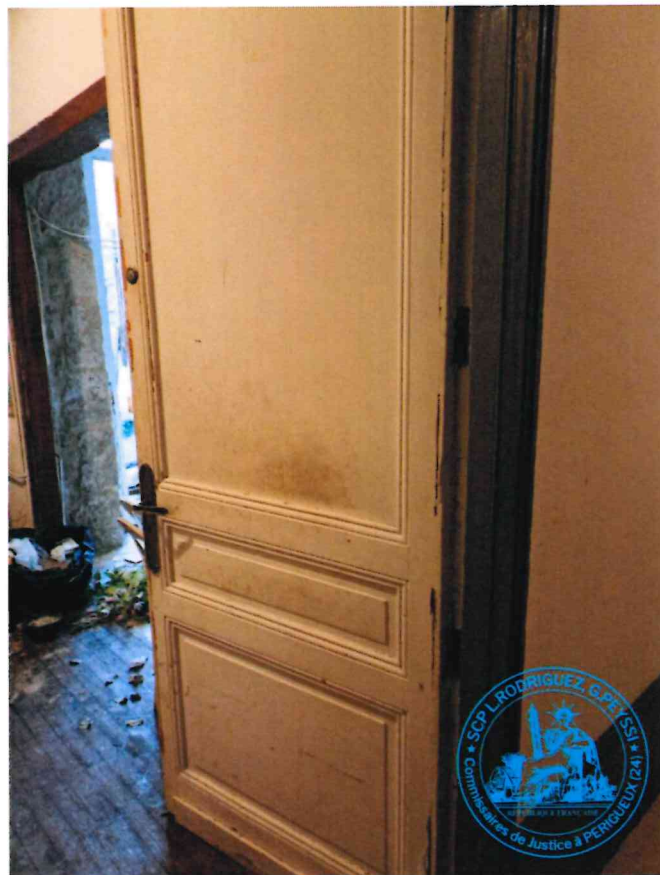
La peinture de la porte est hors d'usage.

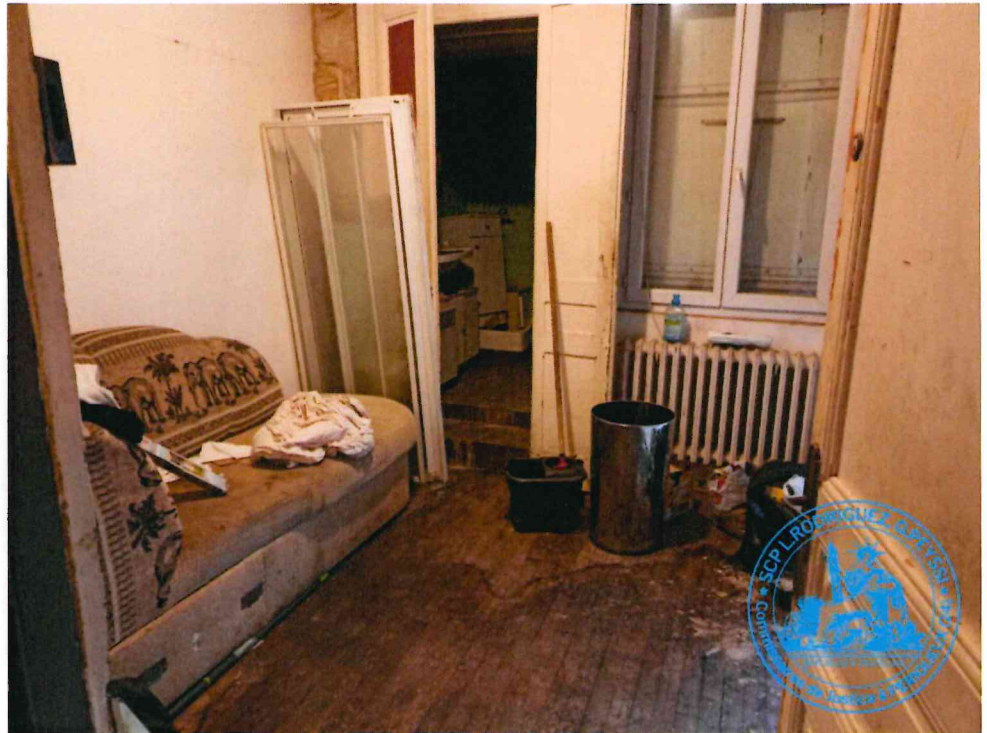
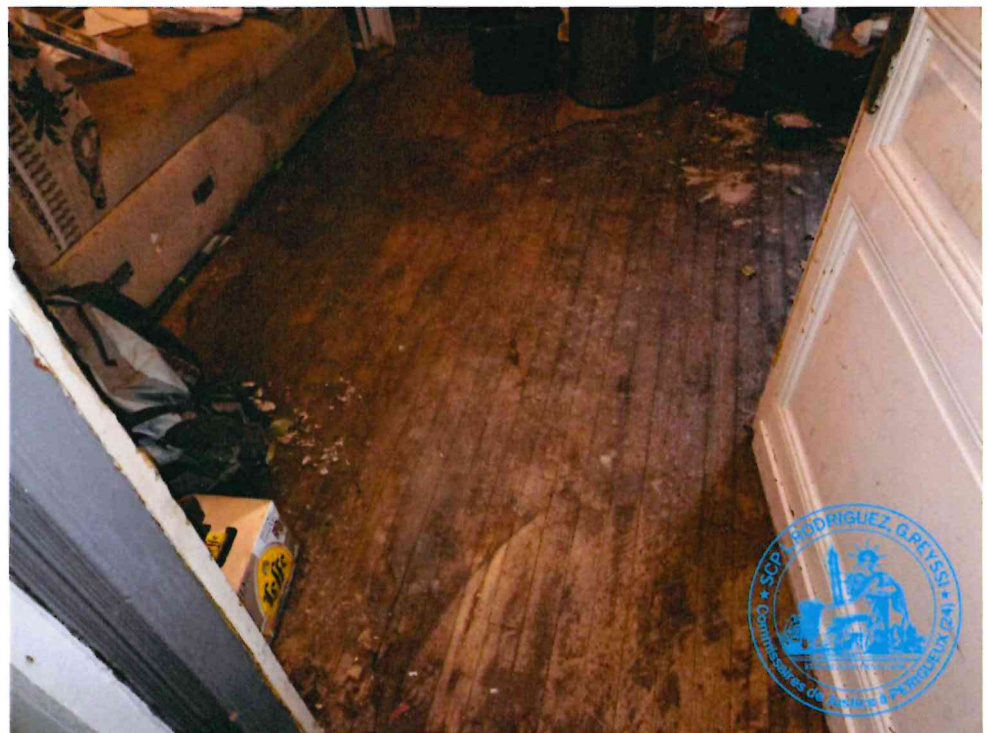
Le sol est composé d'un parquet ancien côté séjour, il est taché, délavé.

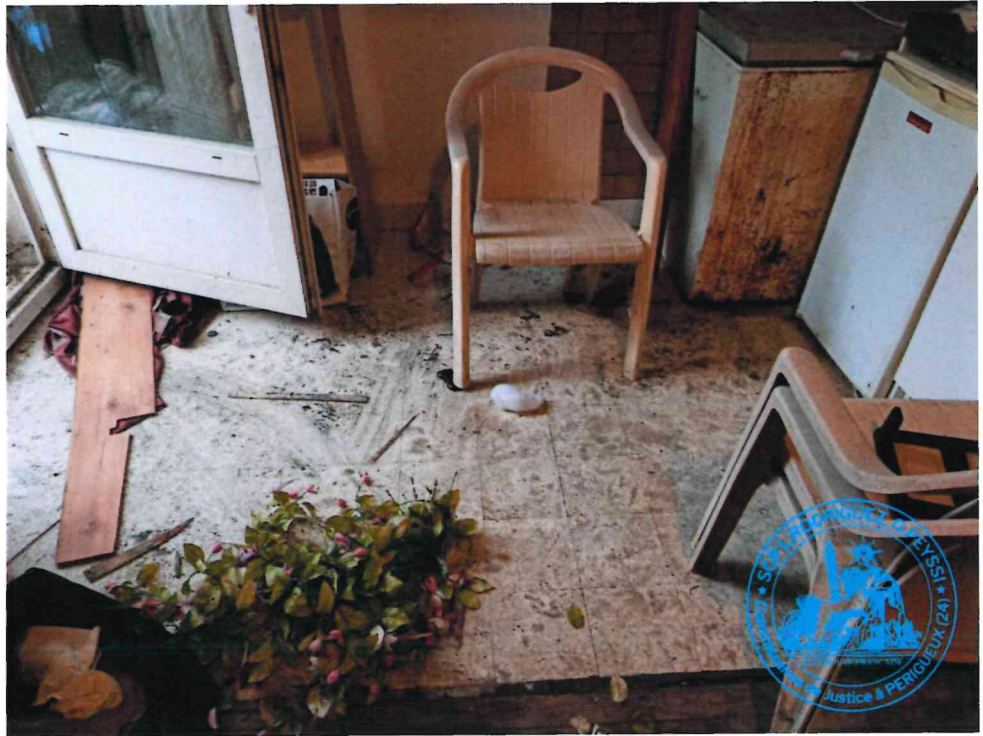
Côté cuisine, le sol composé d'un carrelage est là aussi nettement encrassé et jonché de débris.

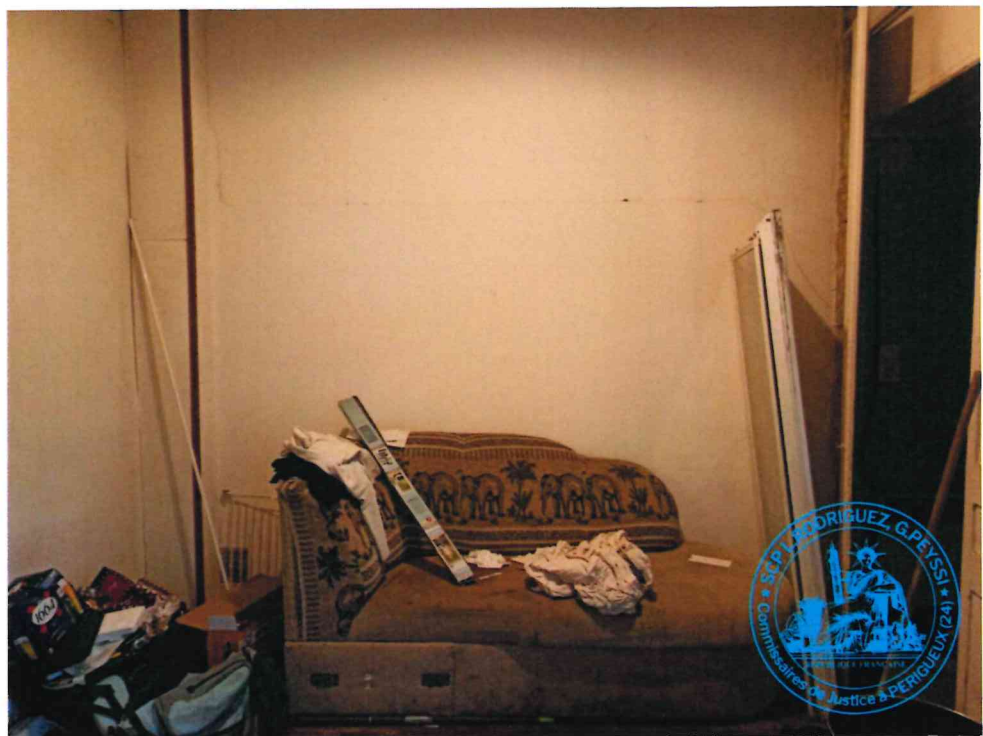
Les murs sont peints. Ils présentent une forte humidité et des impacts sont visibles sur le mur côté séjour où je note également la présence de plusieurs fissures.

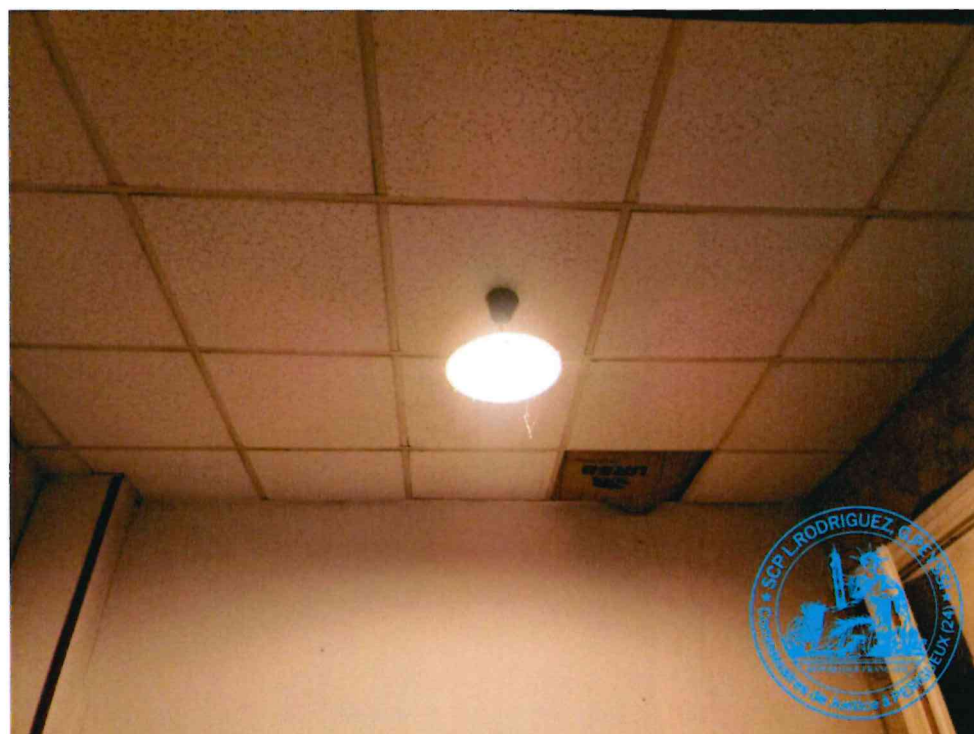
Le plafond suspendu comporte des dalles tachées et je note que des dalles sont manquantes tant côté séjour que côté cuisine.

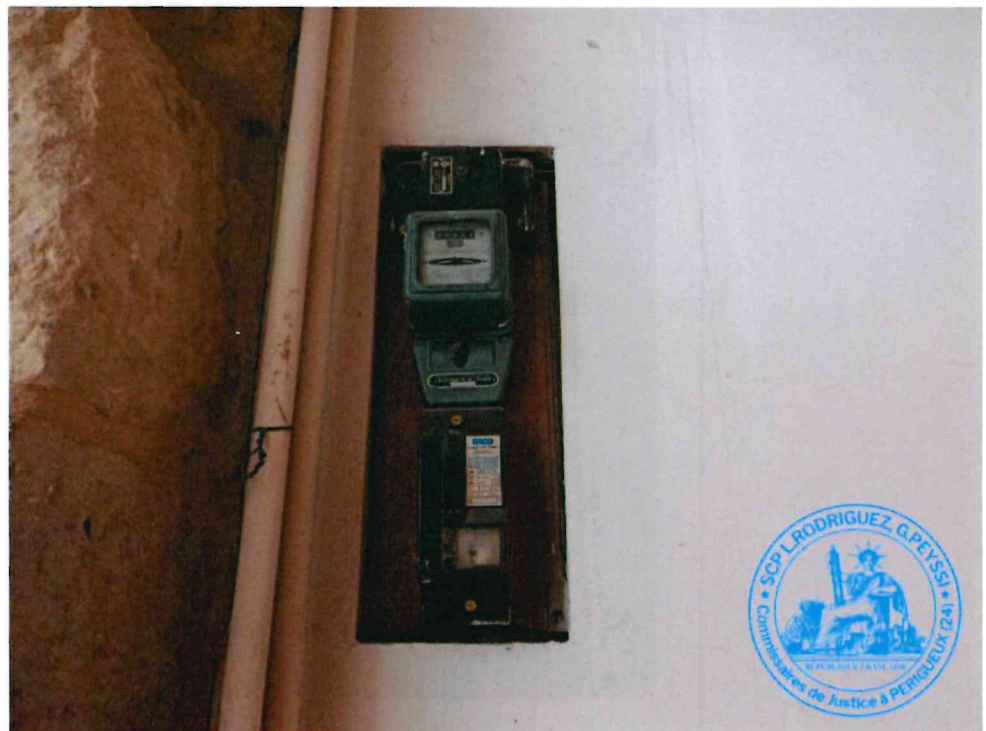
Dans cette partie de la pièce, je note la présence d'un compteur électrique avec disjoncteur, présentant un aspect ancien.

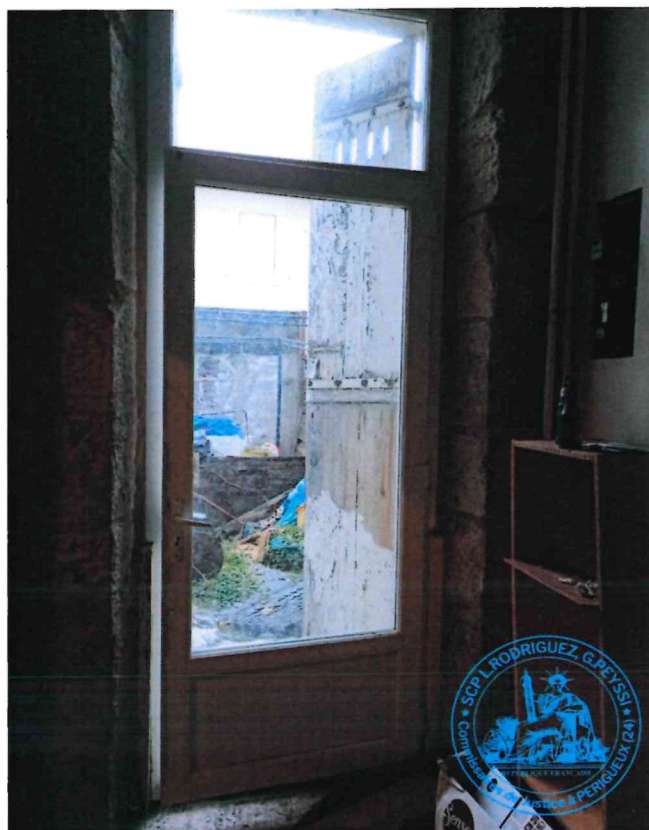
Côté cuisine est visible une porte-fenêtre en pvc dont le barillet est manquant surmontée d'une imposte vitrée. L'ensemble est fortement encrassé.

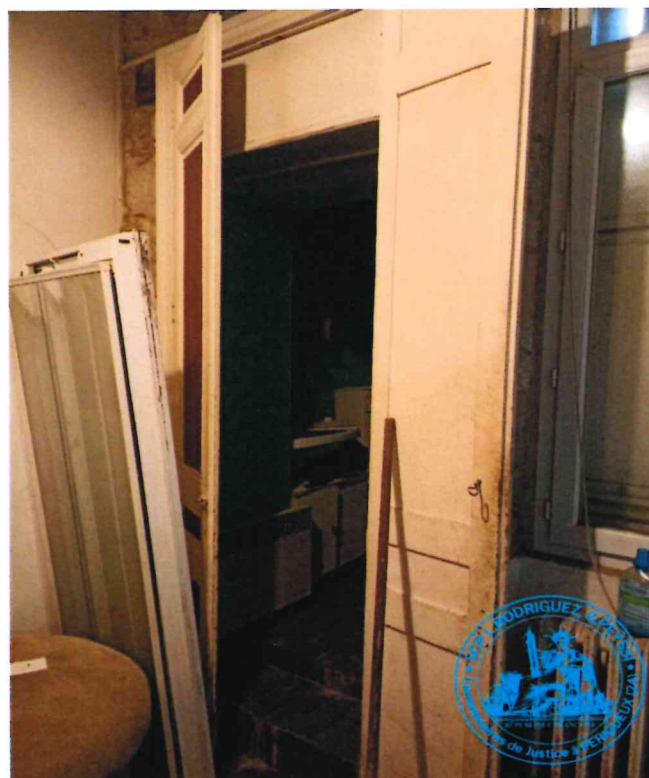
Je note que les deux portes fermant cet espace sont hors d'usage.

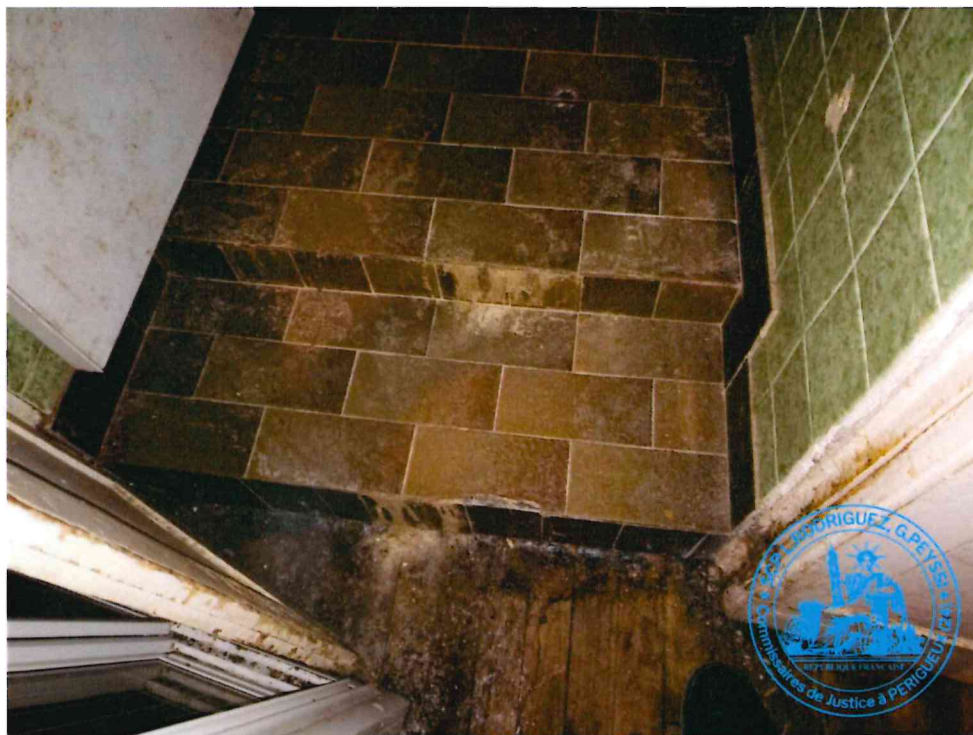
Je constate que le carrelage au sol présente un mauvais état, la première marche présente des impacts, l'ensemble est encrassé.

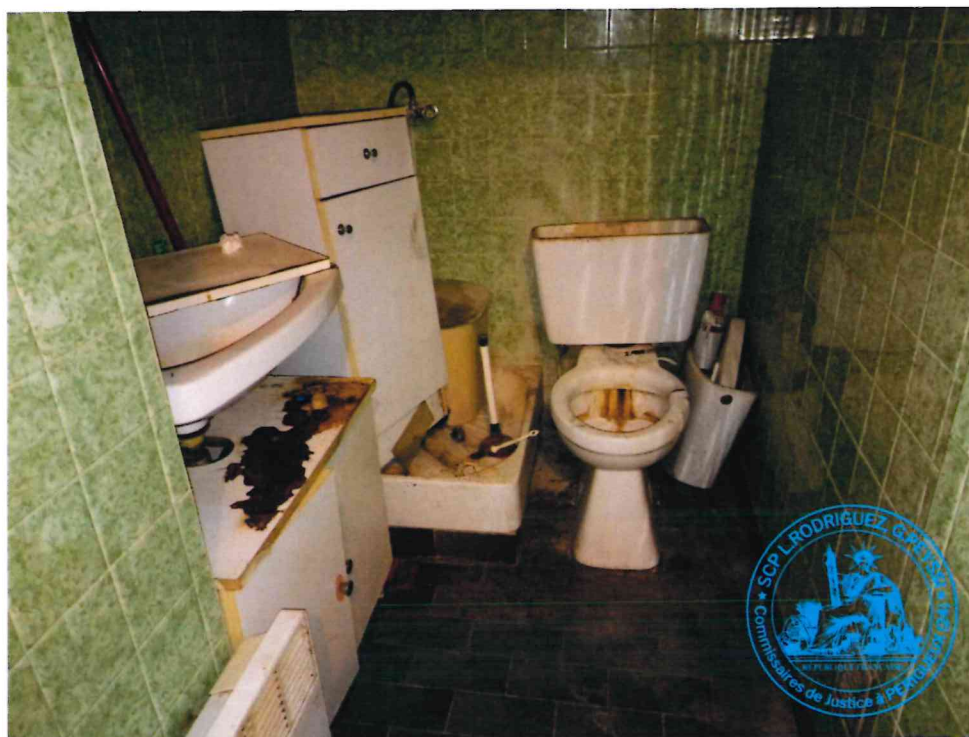
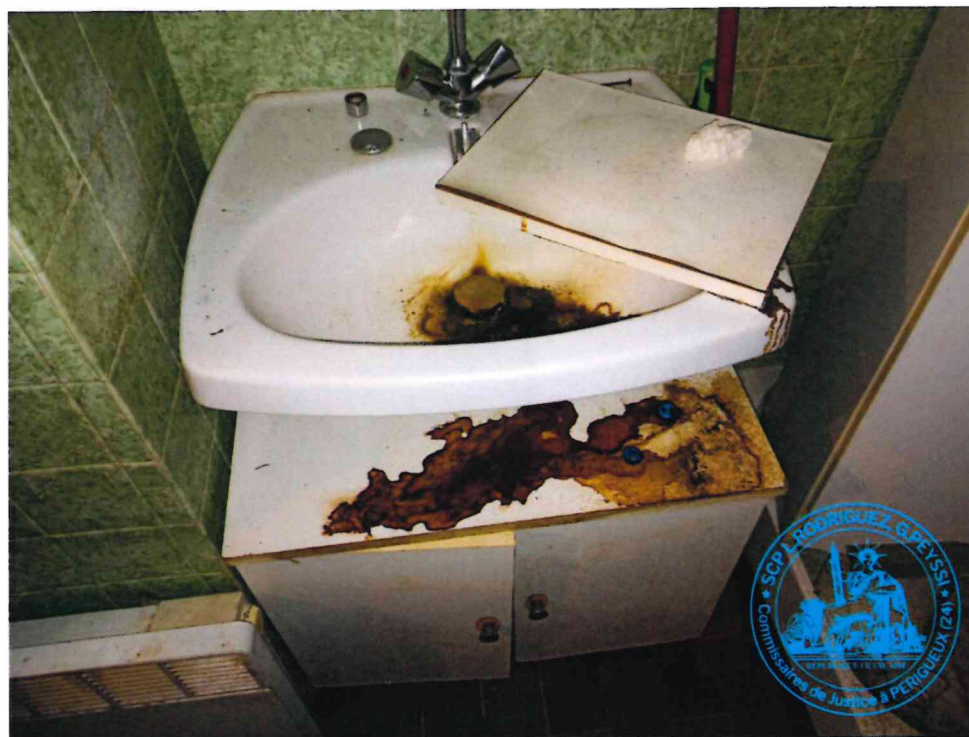
Dans cette pièce, sont visibles un WC dont le réservoir est cassé, l'ensemble présent en mauvais état, un bac à douche avec un robinet sans tête, un flexible, l'ensemble hors d'usage, un lavabo muni d'un mélangeur, l'ensemble nettement crassé, un meuble sous-évier deux portes hors d'usage.

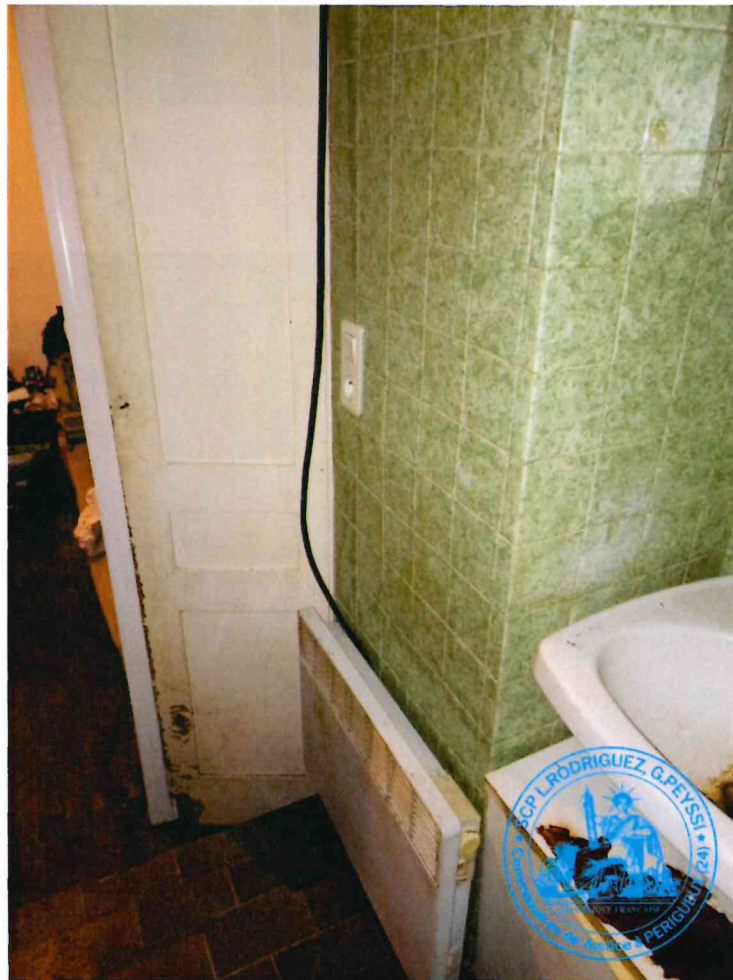
Il existe également un convecteur électrique alimenté par un câble sommairement relié à une boîte de dérivation.

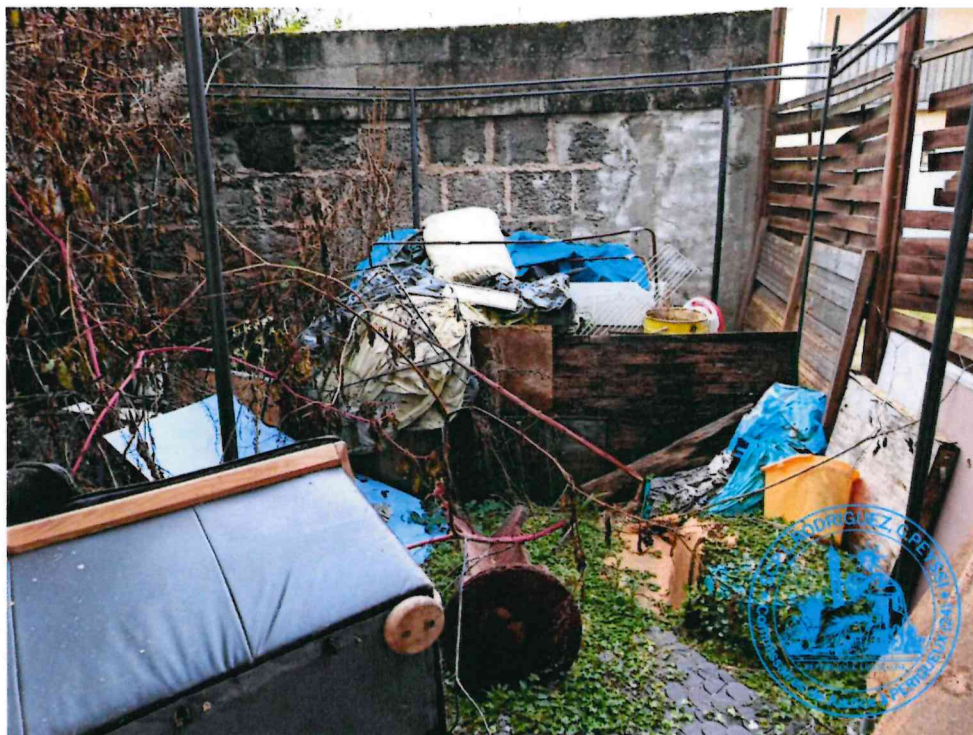
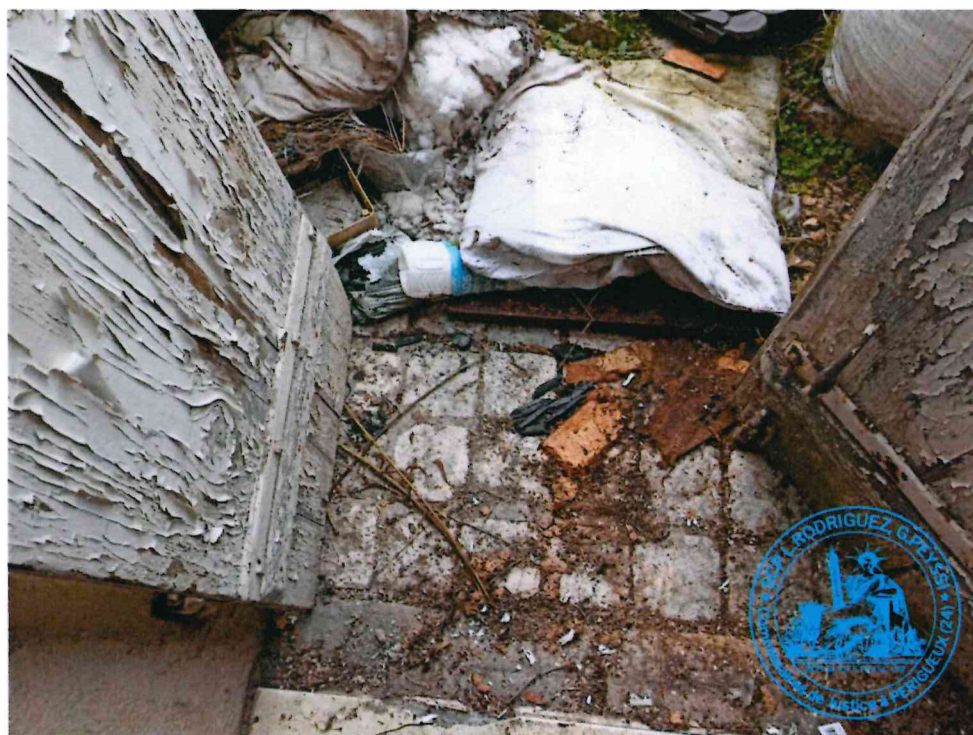
La cour est encombrée de déchets divers (canapé, gazinière, morceaux de meubles, sacs poubelles).

Le sol est en partie en terre en partie pavé
