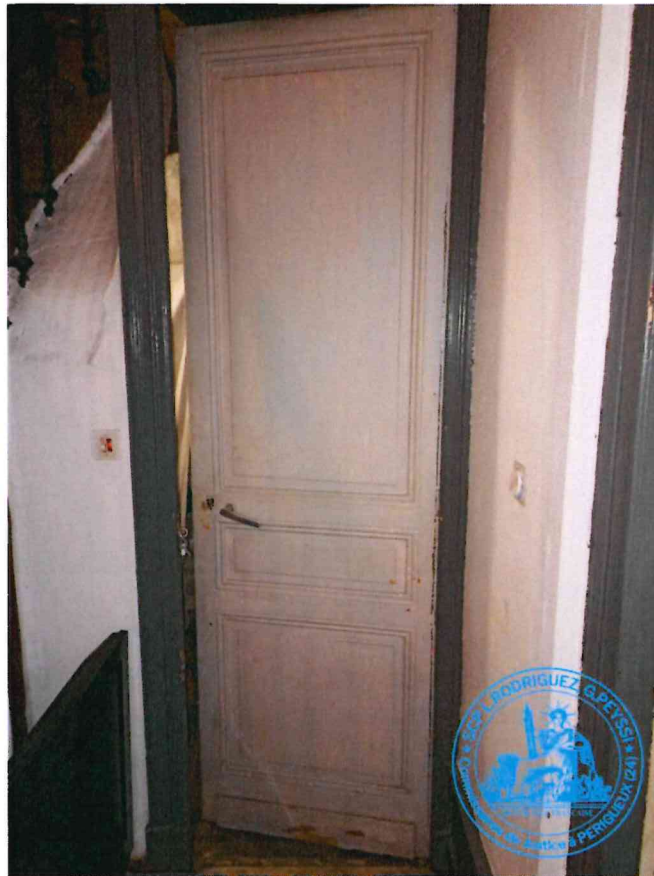
On y accède depuis le rez-de-chaussée par une porte en bois munie d'un bloc poignée et d'une serrure sans clé, la peinture de la porte est en mauvais état.

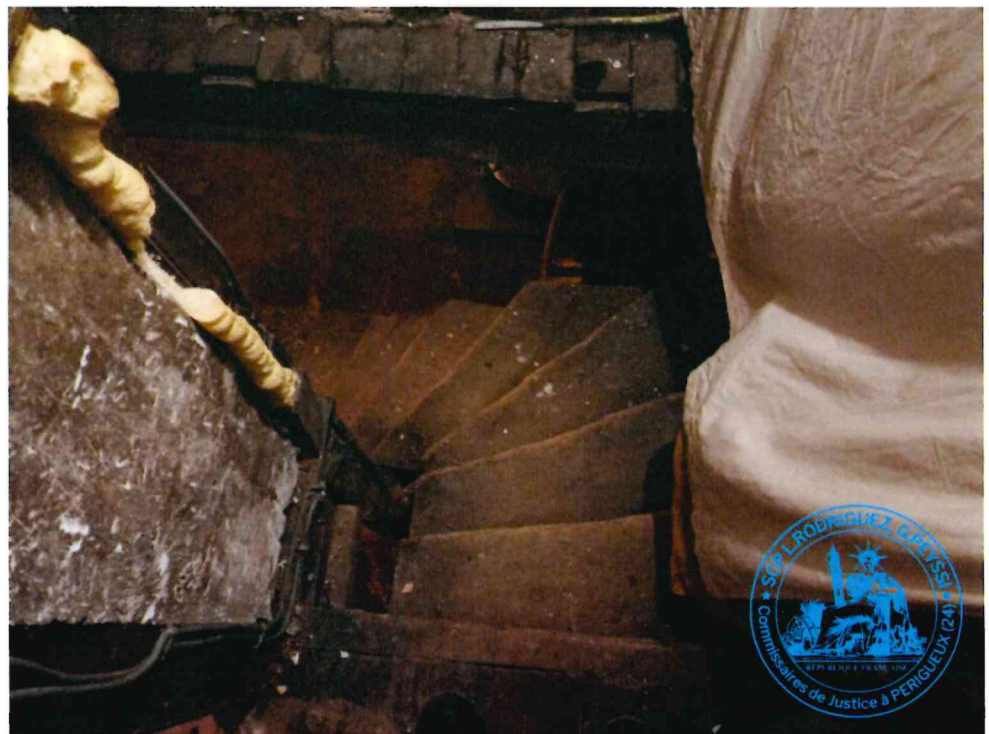
L'escalier en bois présente l'aspect ancien, il est en très mauvais état et les dernières marches sont cassées.

Les murs de cage-escalier sont en plâtre, ils présentent des impacts et un aspect noirci.

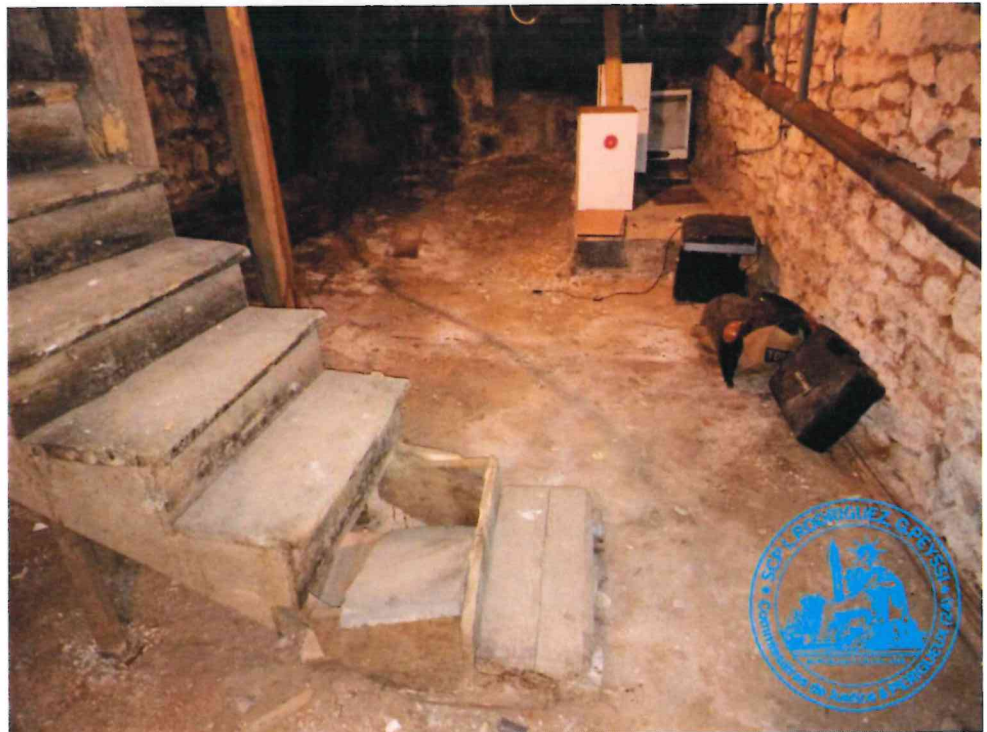
Le sol est en terre battue tandis que les murs sont en pierre.

Je note que des joints sont manquants d'autres sont abîmés

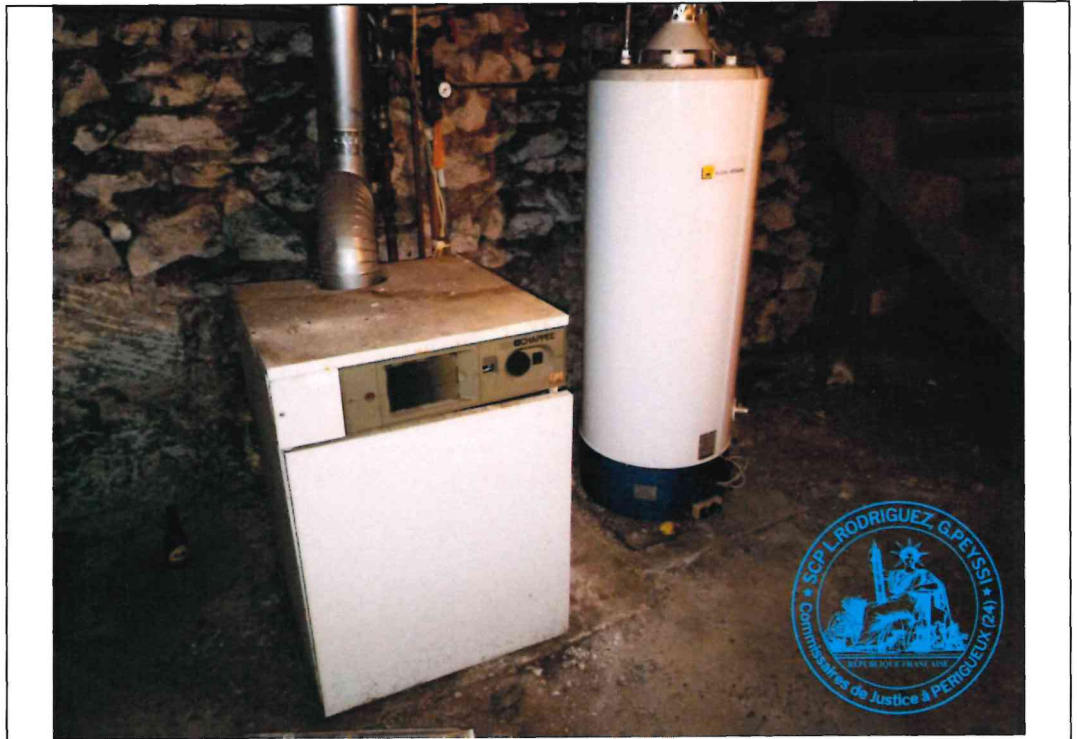
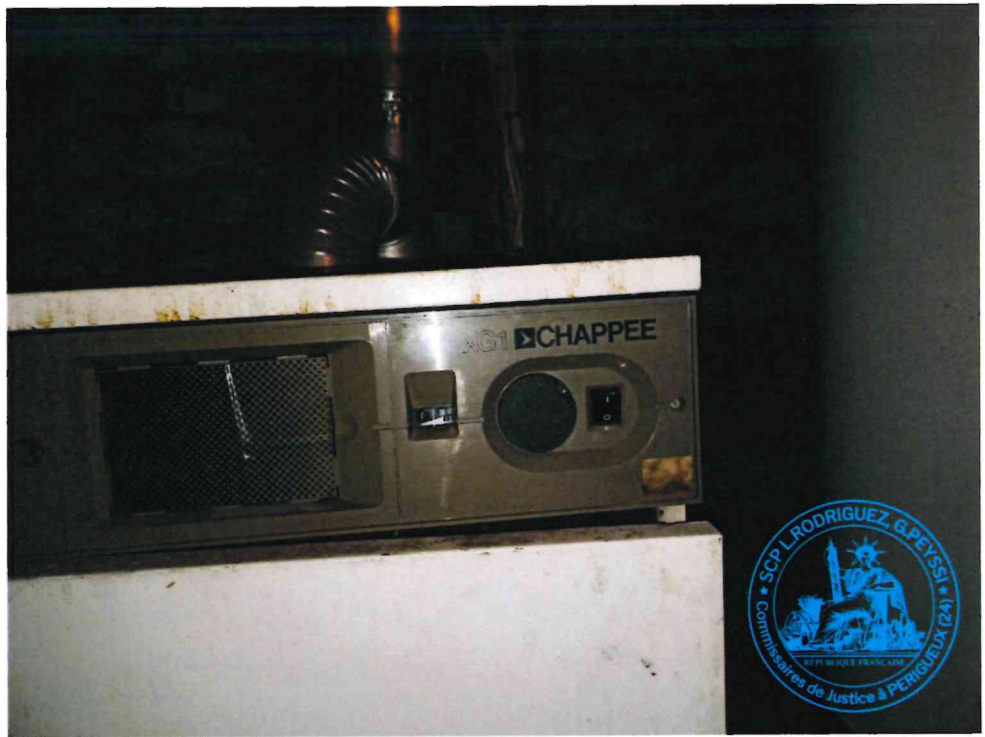
Je note la présence d'une chaudière à gaz Chapé XG1 avec un ballon d'eau chaude, l'ensemble présentant un aspect ancien.

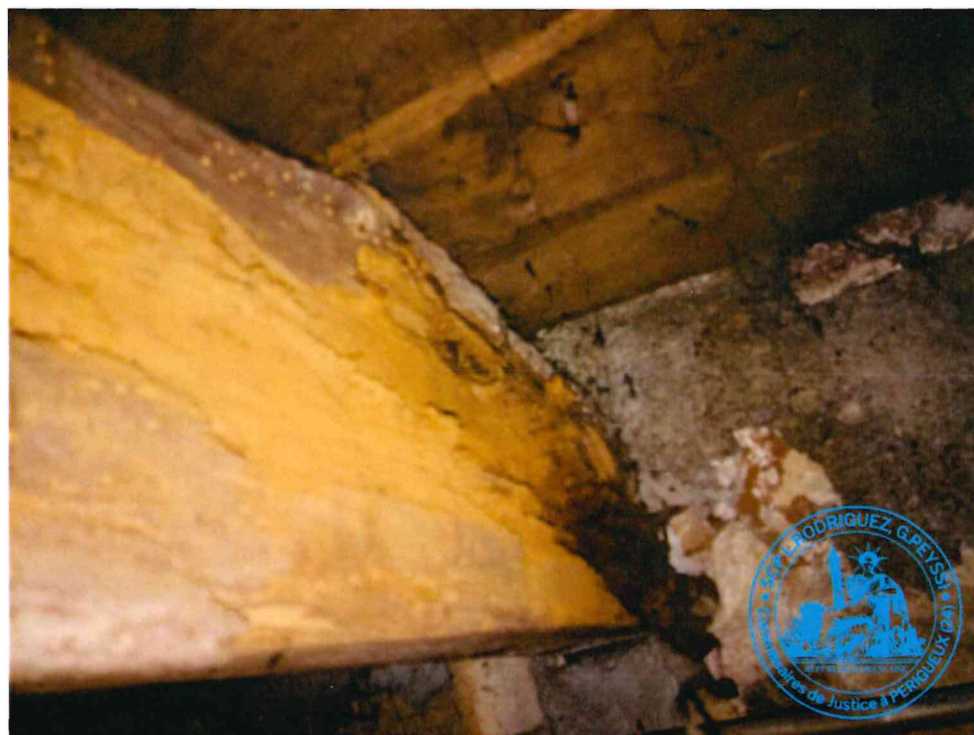
Le plafond est composé par le parquet de l'étage sur un solivage apparent.

Je constate que les extrémités des solives situées sur le mur à gauche de l'ouverture donnant côté rue présentent d'importantes traces de destruction par des insectes xylophages.

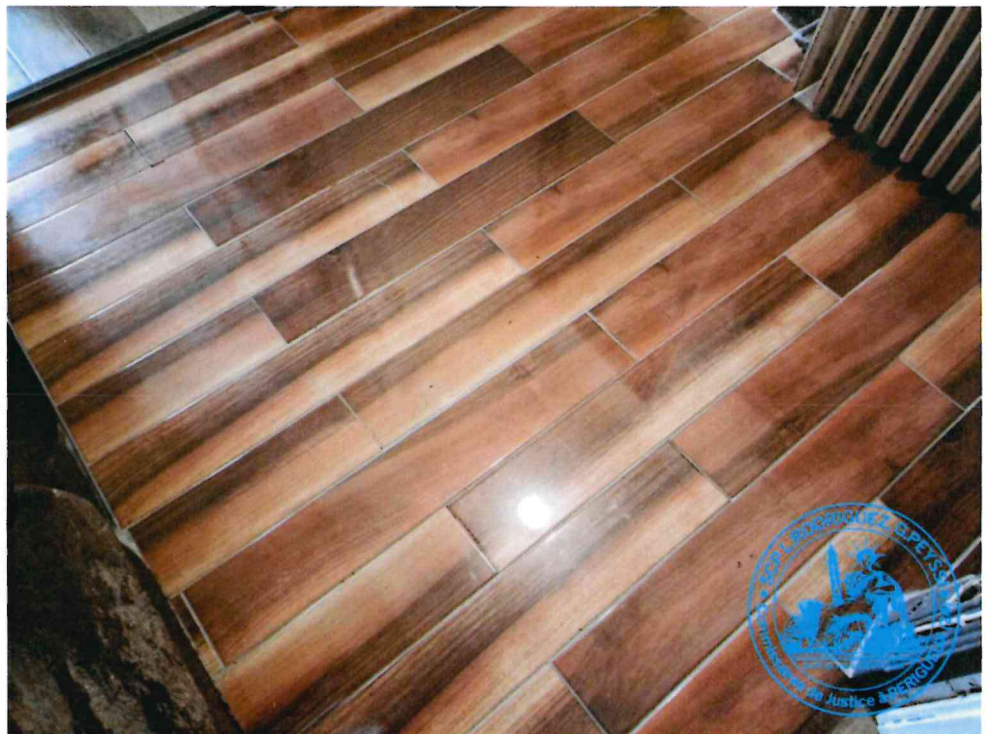
Le sol est revêtu d'un carrelage dont les joints sont abîmés. Je note qu'un carreau est cassé, d'autres sont fissurés

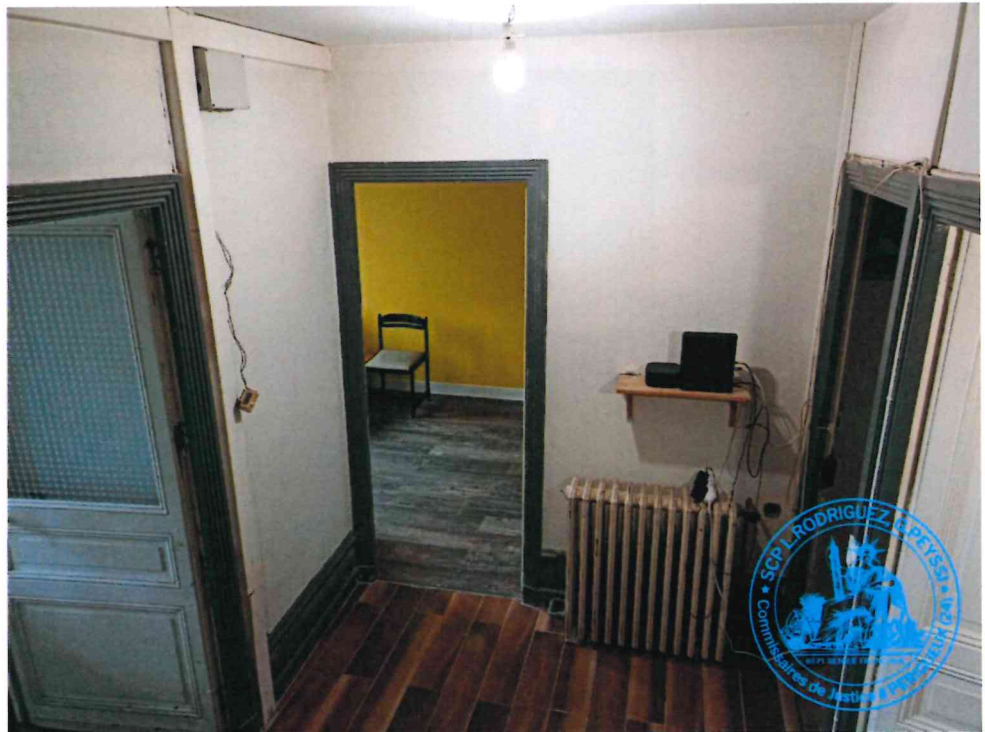
Les murs sont revêtus d'une toile de verre peinte comportant quelques taches visibles par endroits.

En sous-bassement est visible une plinthe en bois dont la peinture est abîmée.

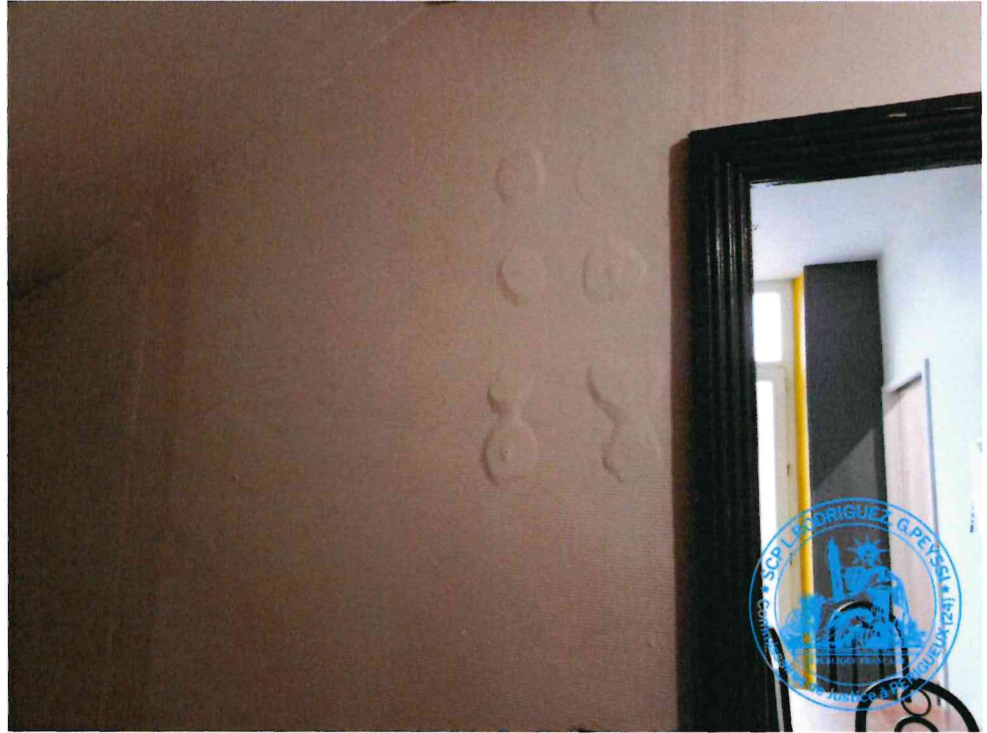
Au niveau de la cloison séparant avec la cuisine, je note que les fixations du tableau électrique sont visibles sur la face de la cloison côté escalier.

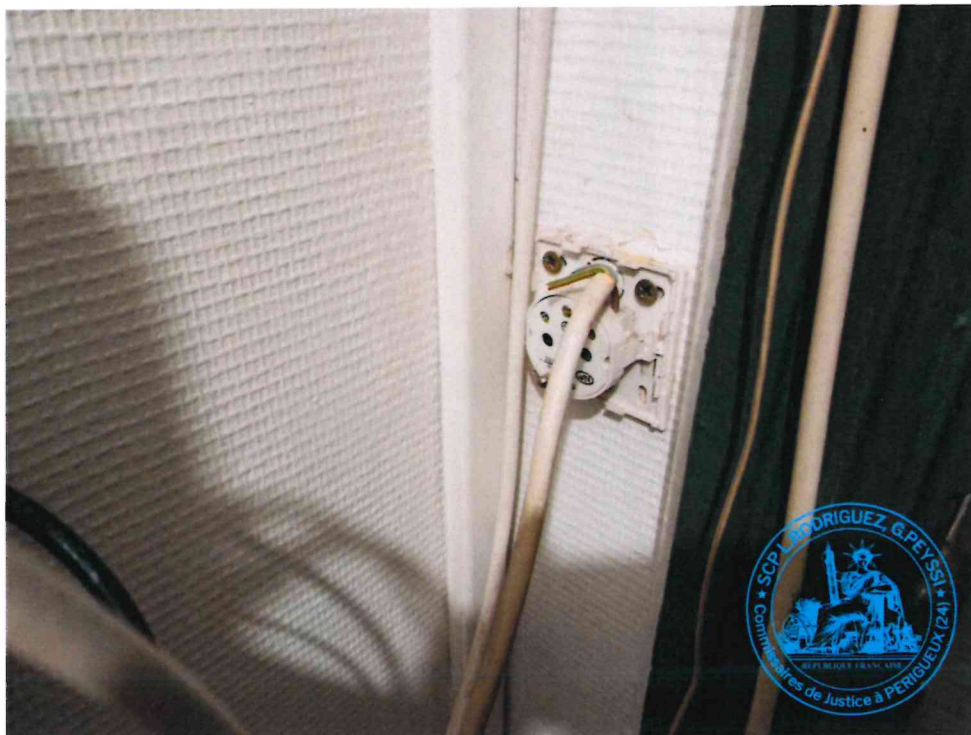
Je note également un radiateur de chauffage central rouillé, une tablette sur équerre, une prise électrique sur laquelle est sommairement branché un câble.

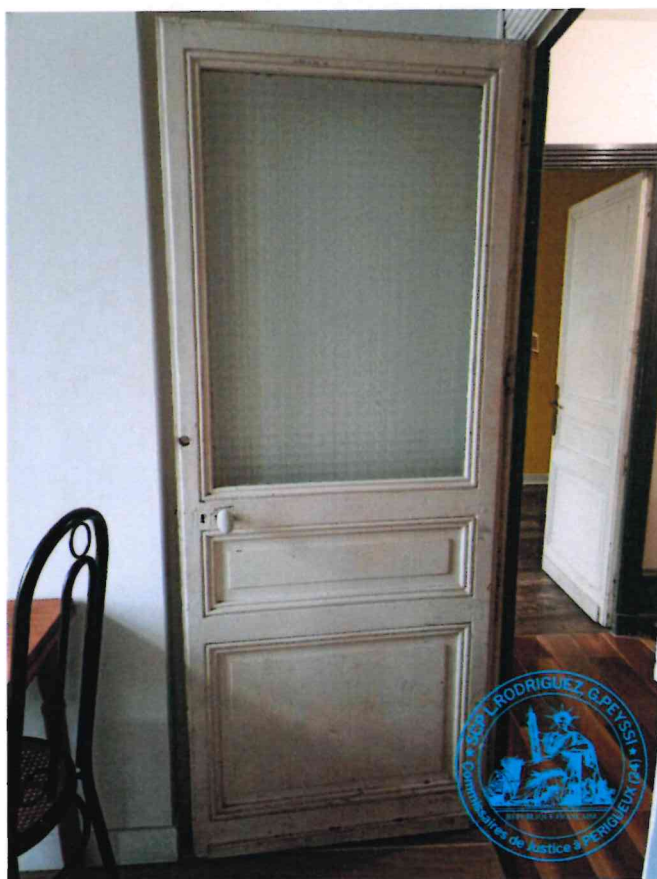
On y accède depuis le palier par une porte en bois vitrée qui présente un aspect ancien et dont la peinture est sale et abimée.

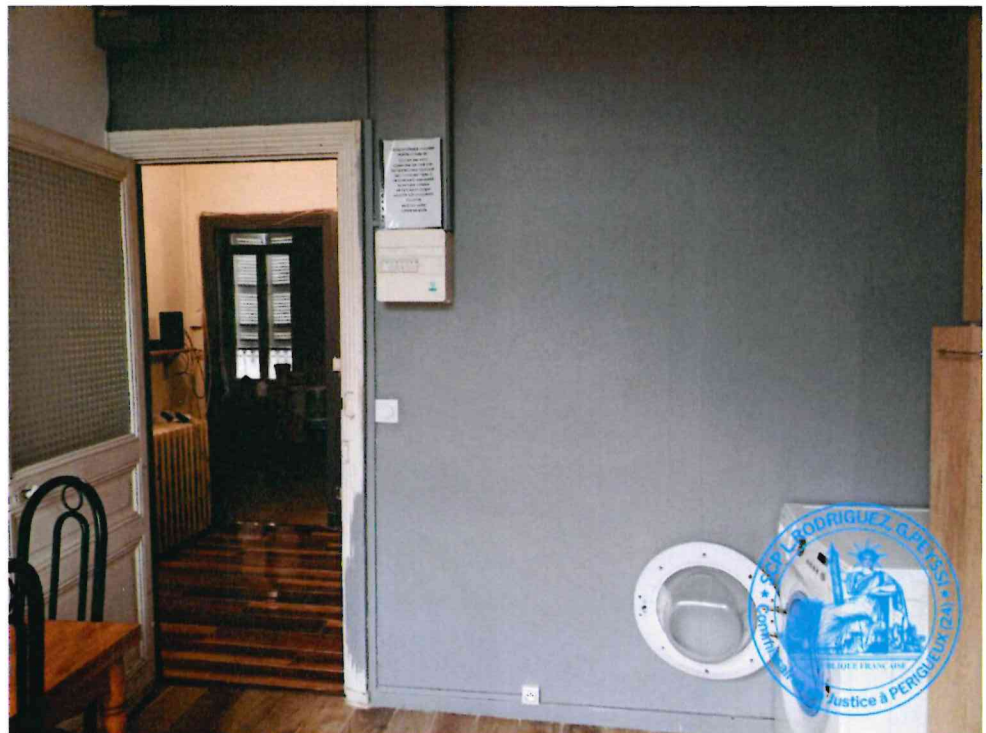
Les murs sont revêtus d'une toile de verre peinte, je note l'important débord de peinture grise sur l'encadrement de la porte.

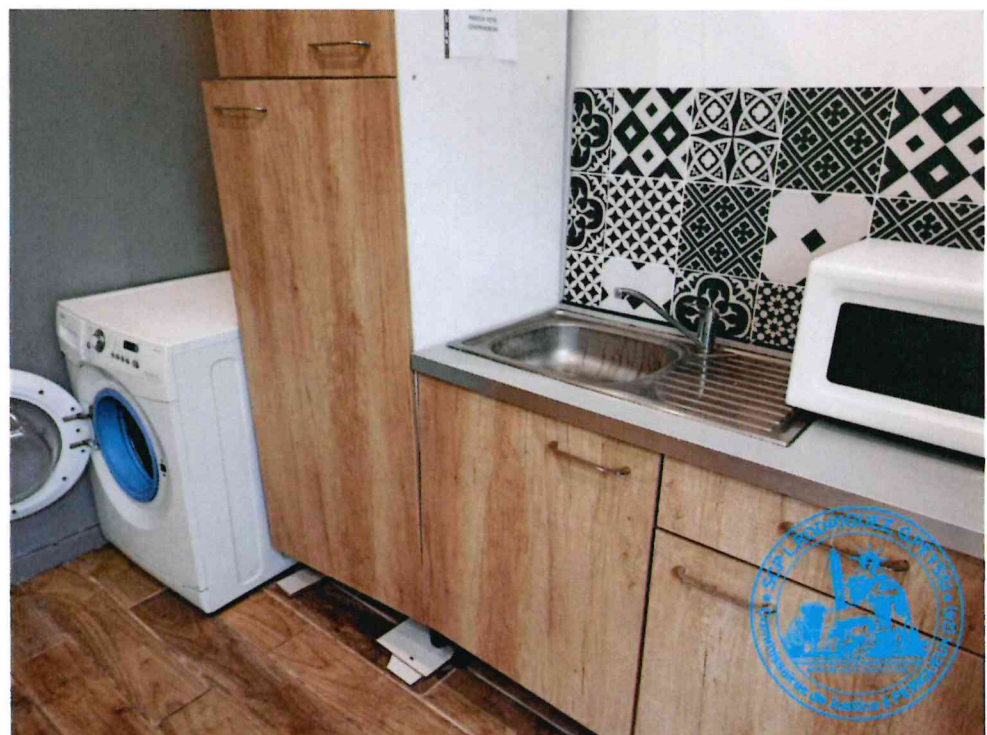
Je note la présence d'un scotch à la jonction du plan de travail et du carrelage mural.

Je note également qu'à la jonction du plan de travail, côté plaque de cuisson et du mur, l'espace est comblé par du polystyrène.

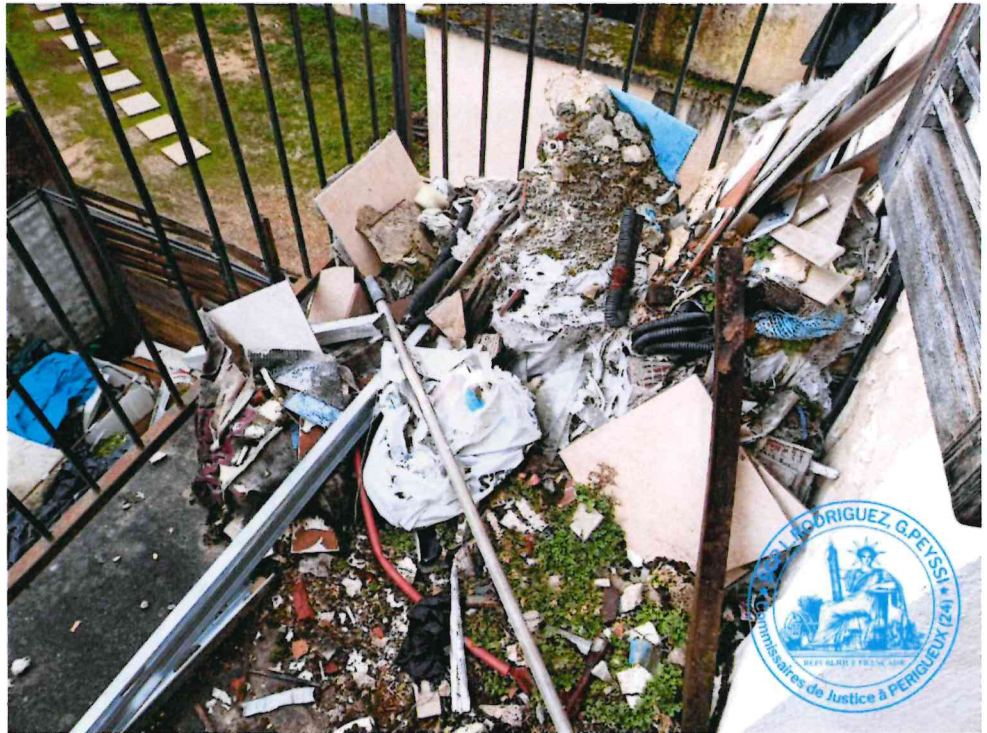
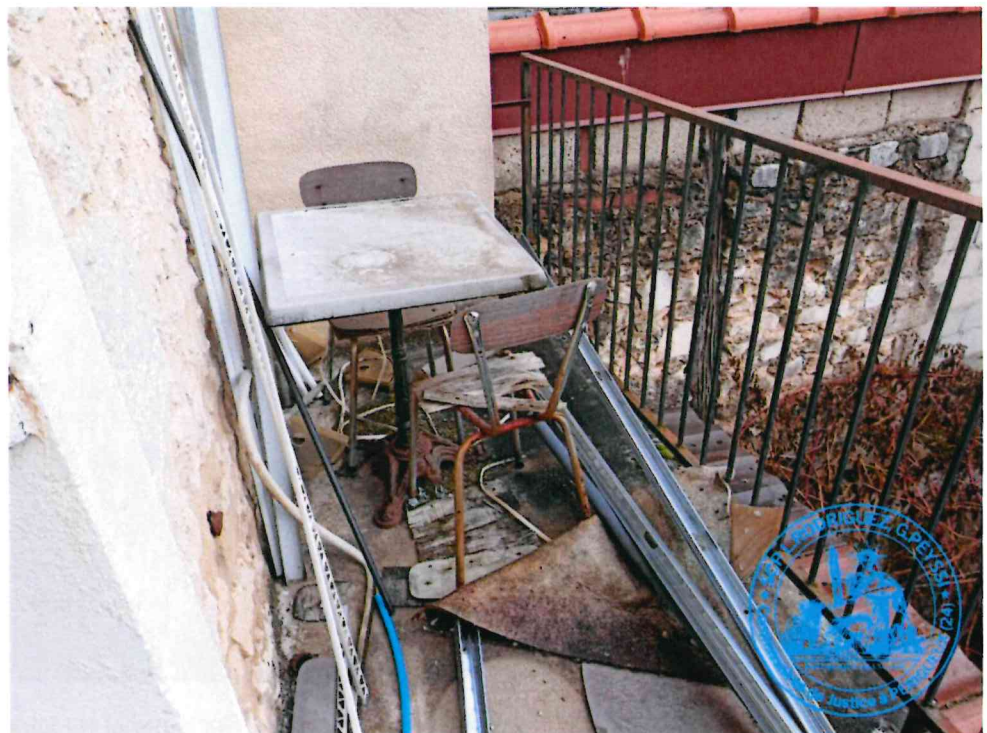
Le sol est composé d'une chape noircie. Je note la présence de nombreux gravats.

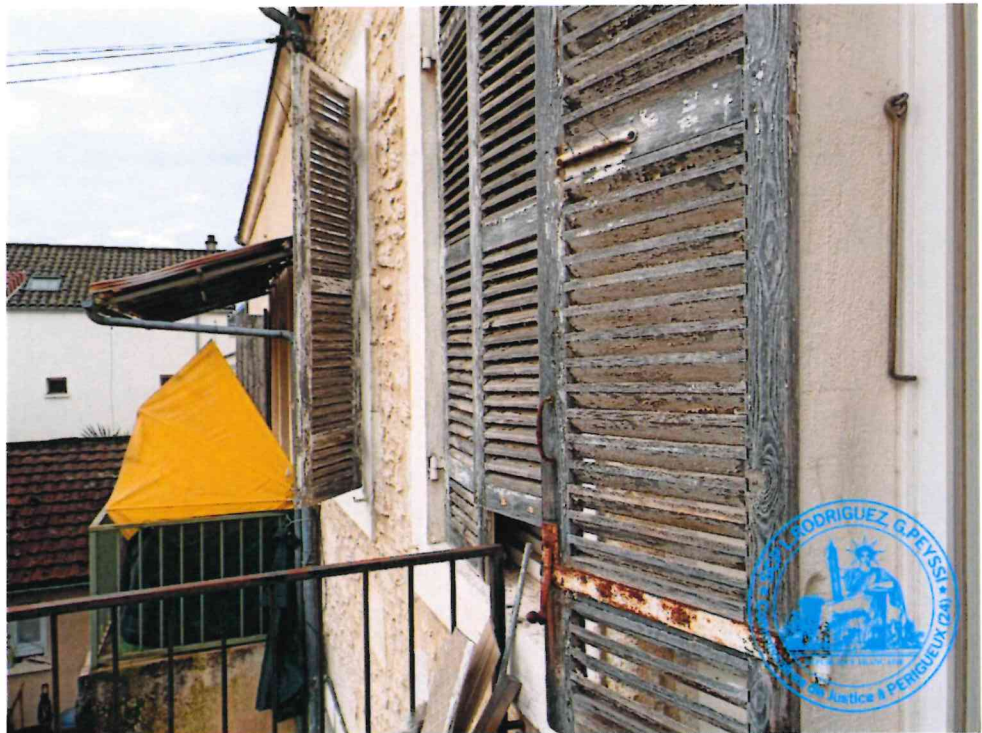
Il existe un volet en bois couvrant partiellement l'ouverture, il est en mauvais état, il en est de même de l'ensemble des volets.

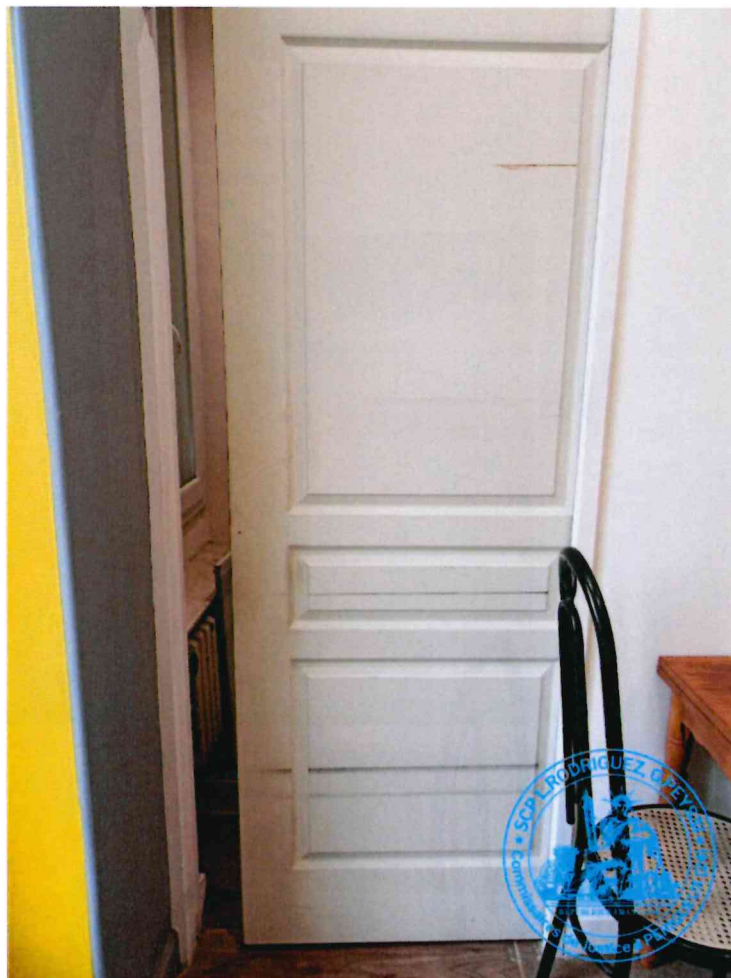
On y accède par une ouverture munie d'une porte à galandage présentant des traces de frottement noires.

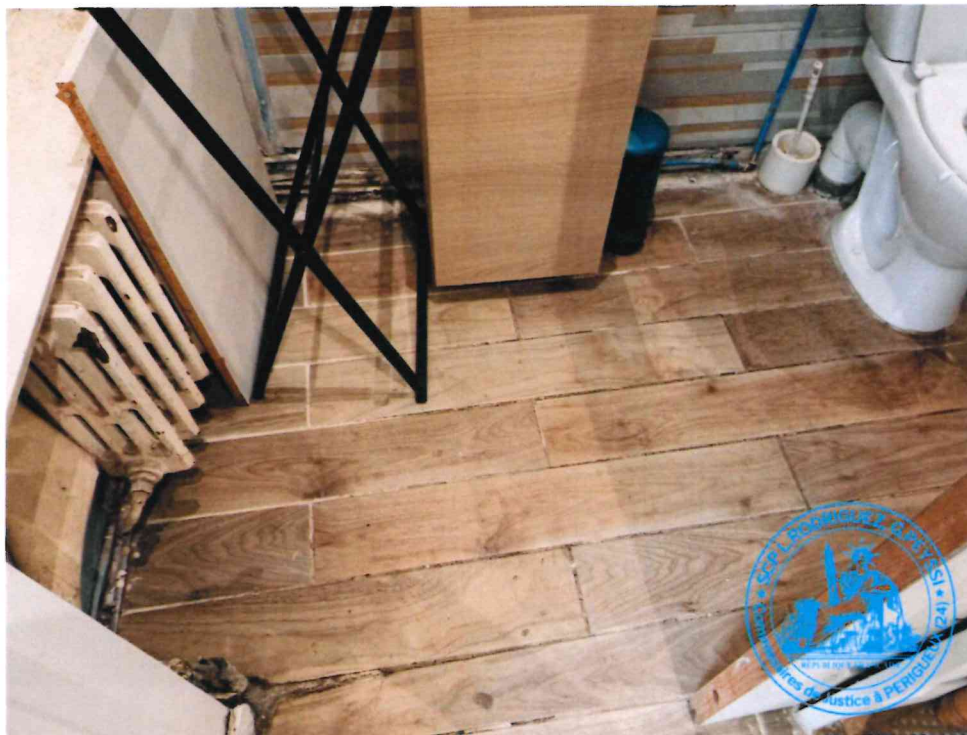
Le sol est composé d'un carrelage imitation parquet dont les joints sont abîmés, encrassés.

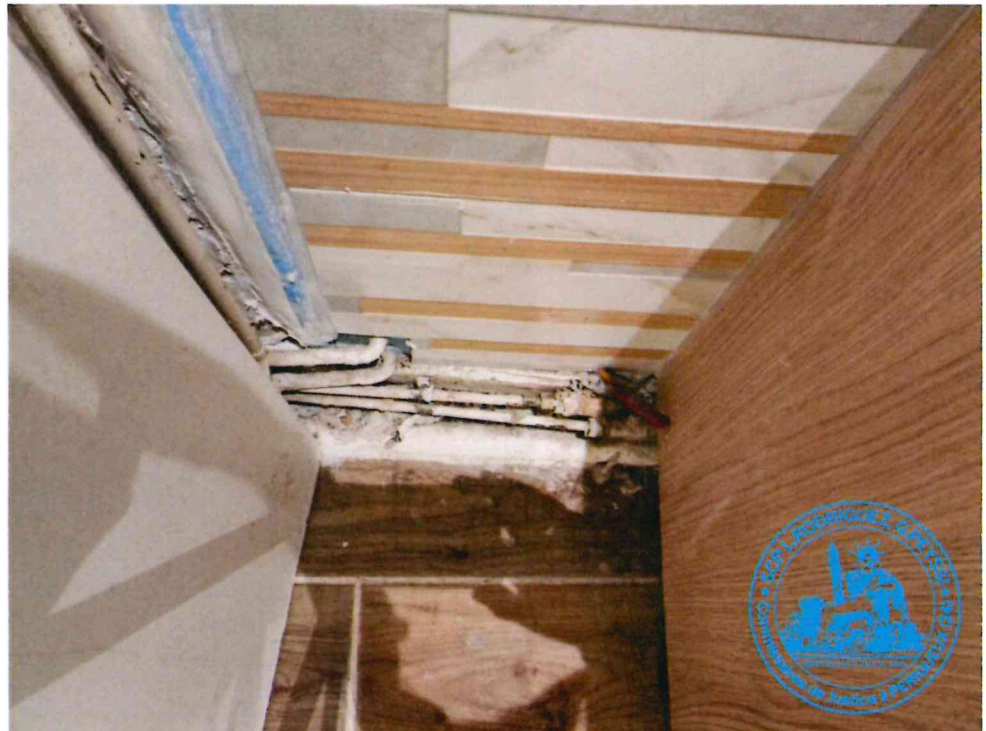
A la jonction du mur de face et du sol, les finitions n'ont pas été réalisées, les tuyaux sont apparents.

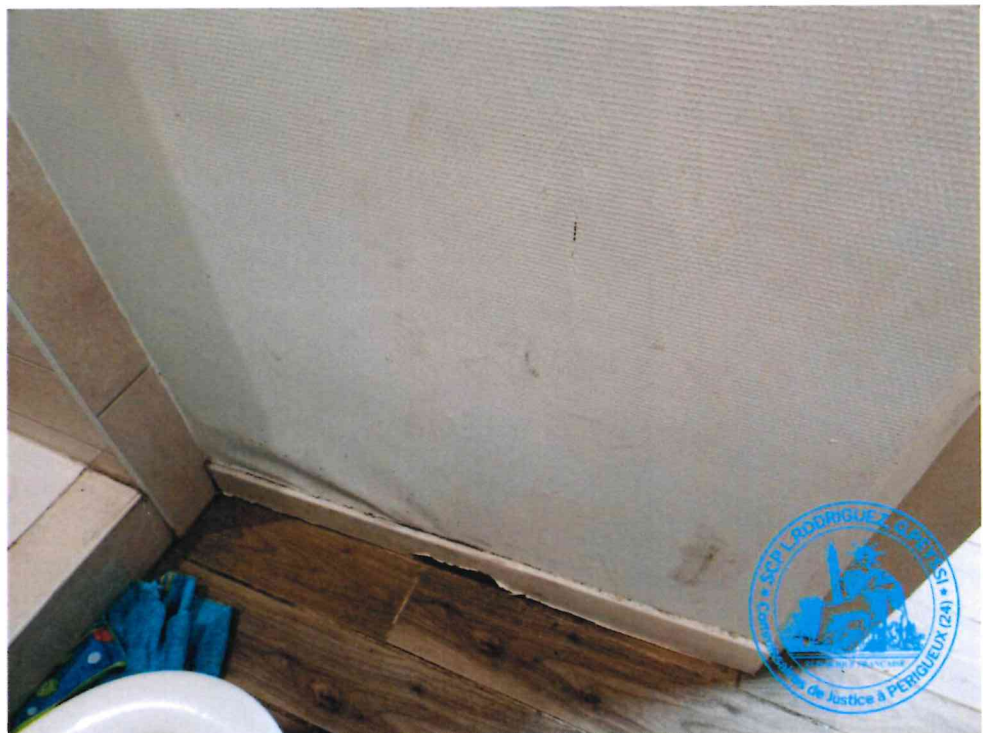
La cloison séparant avec la cuisine est revêtue d'une toile de verre tachée, abîmée, présentant des traces d'humidité en partie basse.

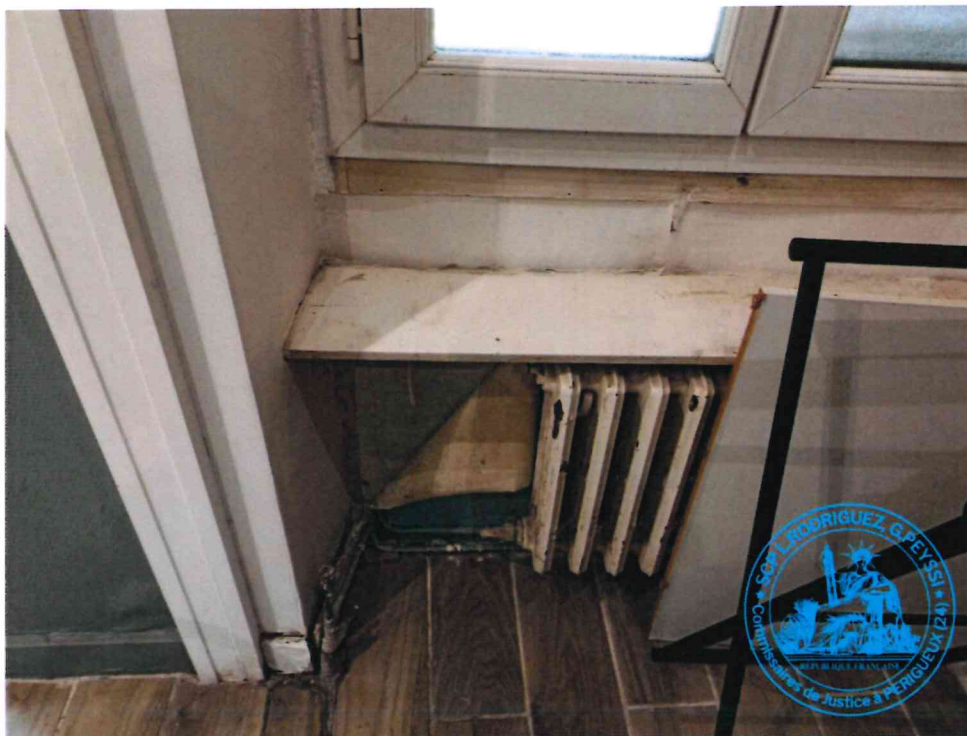
Côté radiateur de chauffage central, je note que le papier peint est hors d'usage.

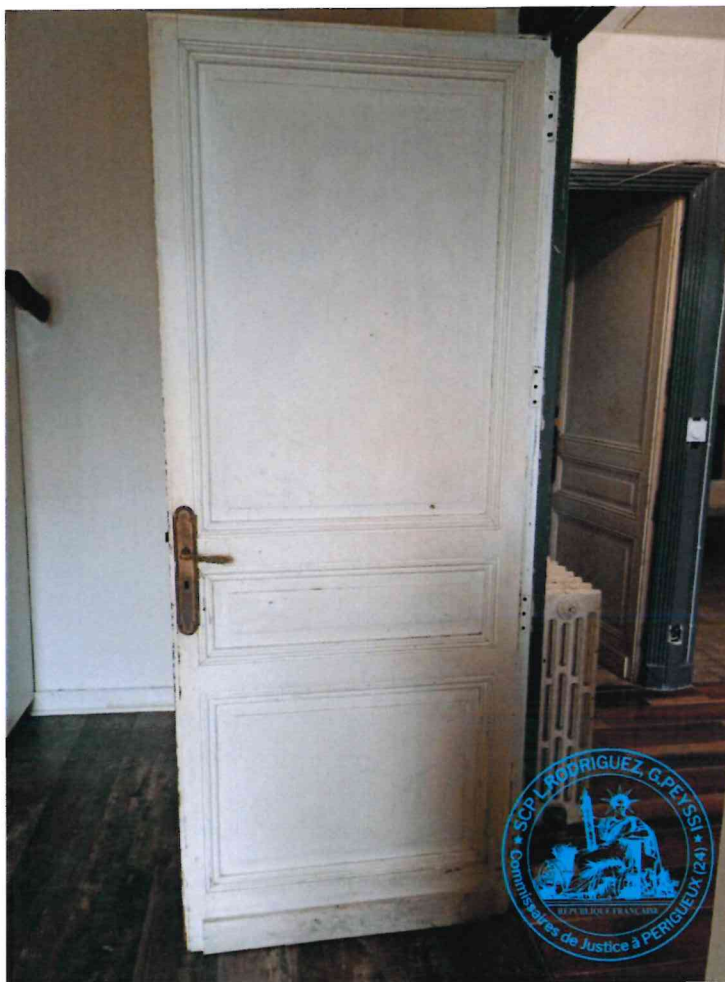
Il s'agit de la pièce située face à la sortie de l'escalier. On y accède par une porte en bois munie d'un bloc poignée. La peinture de la porte est en mauvais état.

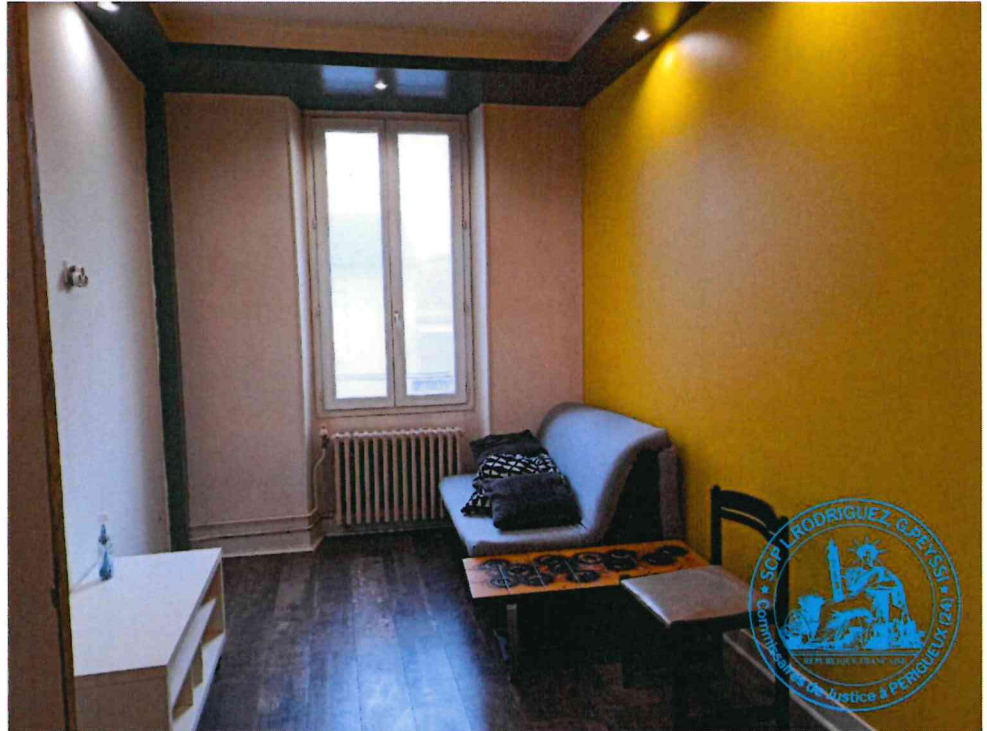
Le mur séparant avec la salle d'eau précédente présente des traces sales. Le restant des murs est à l'état d'usage.

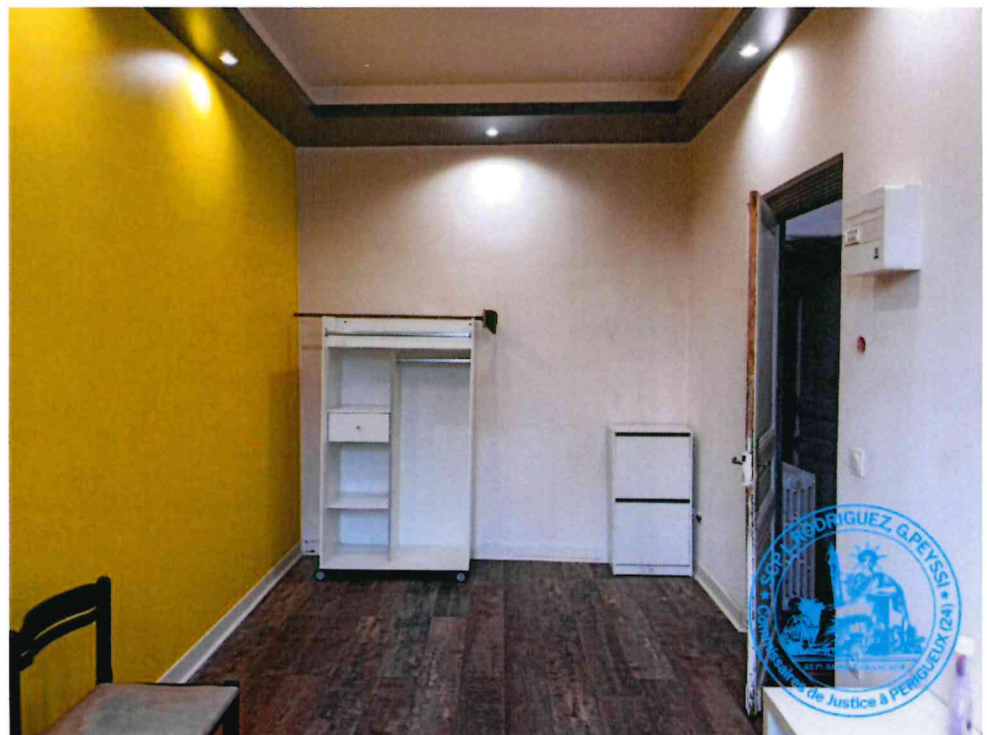
A préciser sur le mur de droite, les traces de coulures sont visibles.

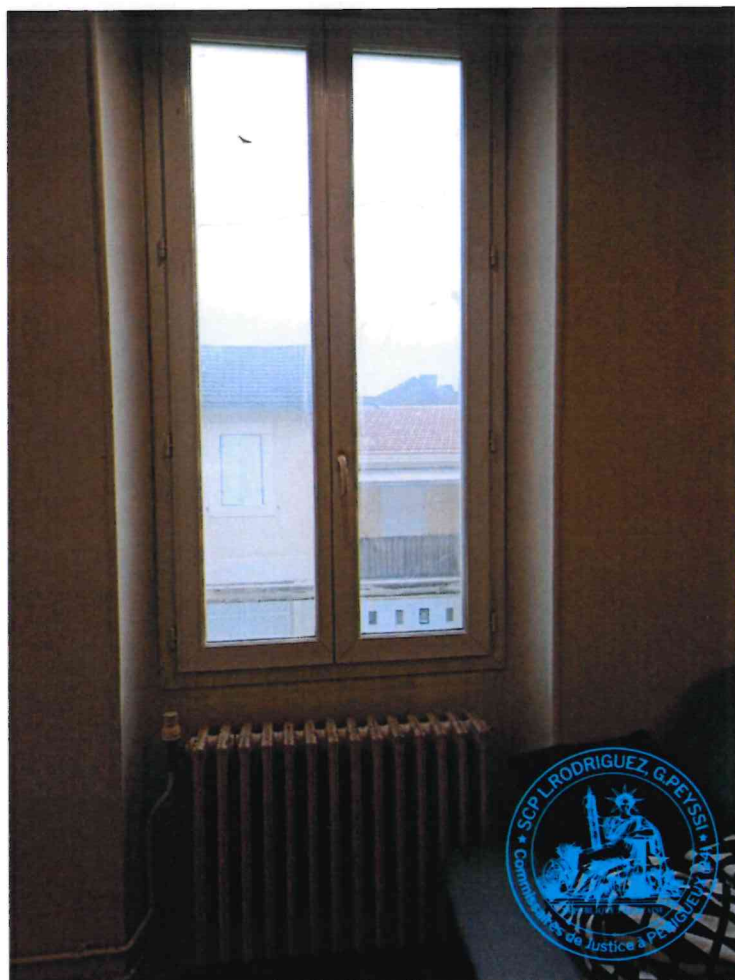
Il existe des prises électriques, des interrupteurs, un tableau avec un disjoncteur différentiel, un radiateur de chauffage central dont la peinture est hors d'usage, une fenêtre en pvc avec double vitrage en bon état.

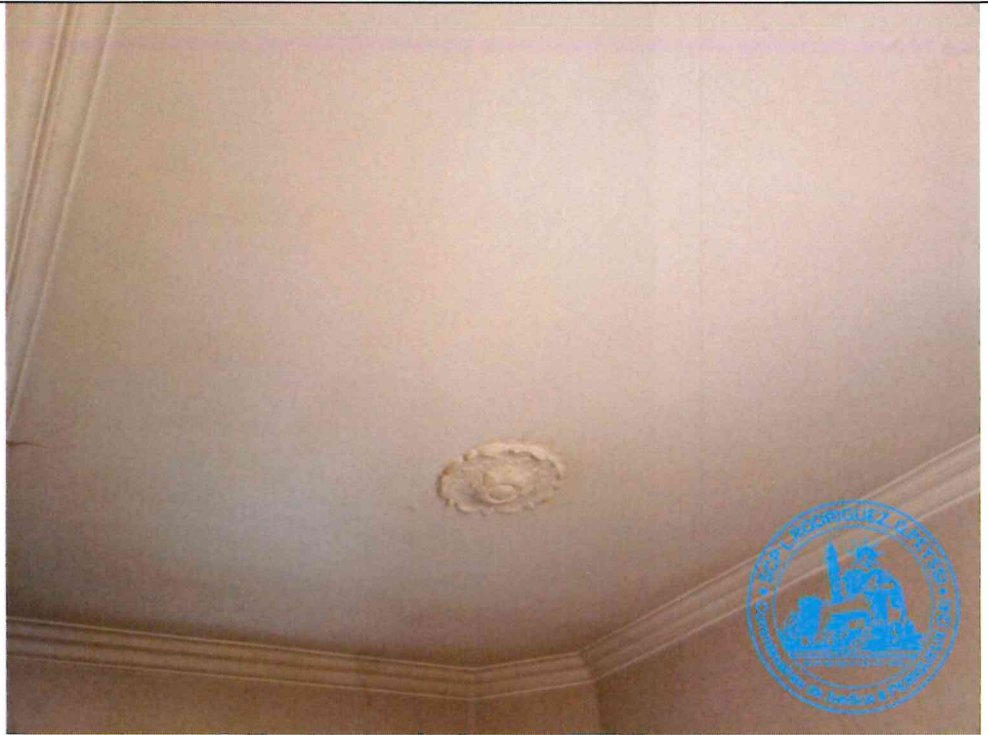
Le plafond, revêtu d'une peinture fanée, comporte une rosace.
