Telles sont les constatations faites ce jour au 10 Rue Combe des Dames, 24000 Périgueux de tout quoi j'ai dressé et rédigé le présent procès-verbal de description, avec photographies pour servir et valoir ce que de droit.

Commissaire de Justice
Maître Laurent RODRIGUEZ

CERTIFICAT DE SUPERFICIE

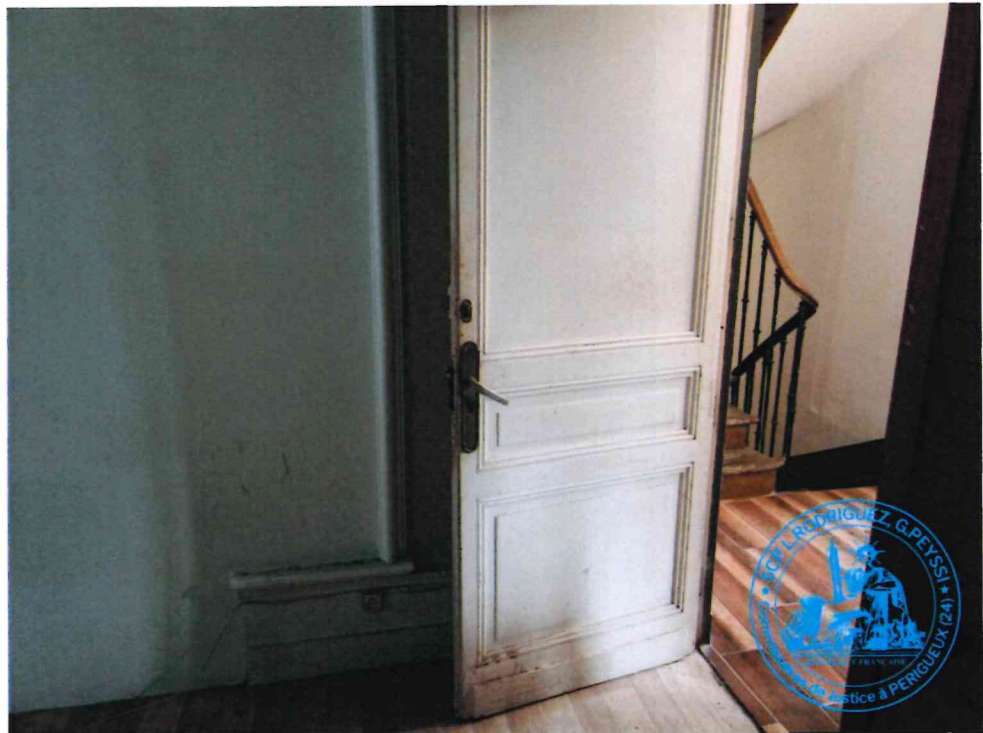
On y accède par une porte isoplane munie d'un poignée d'une serrure; la peinture de la porte est très sale et abimée en partie basse.

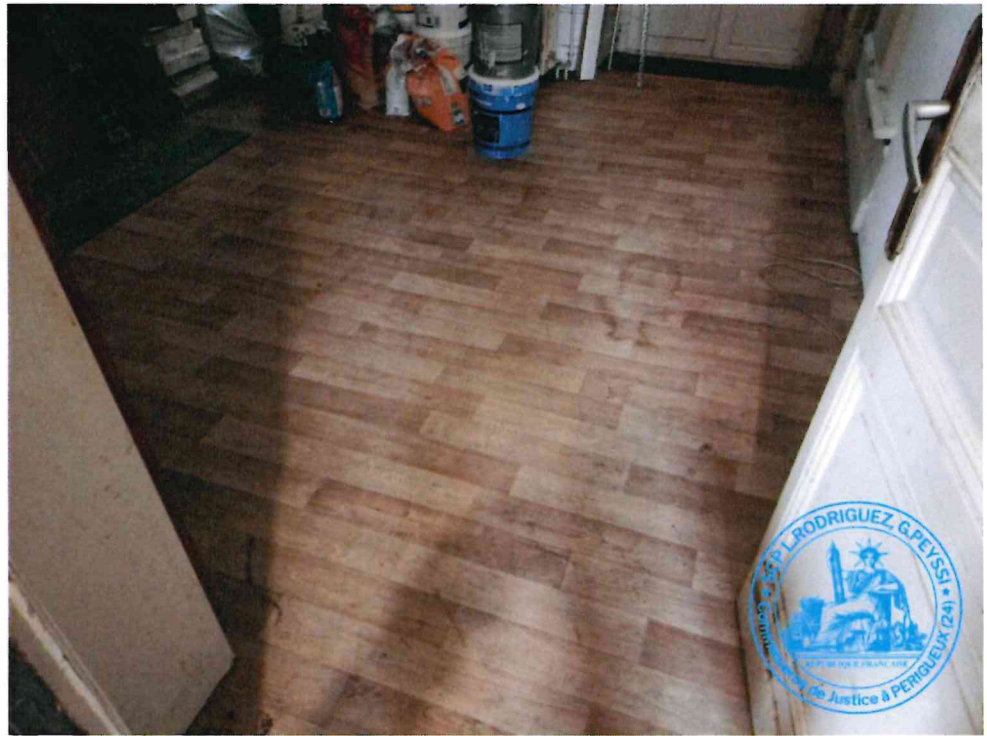
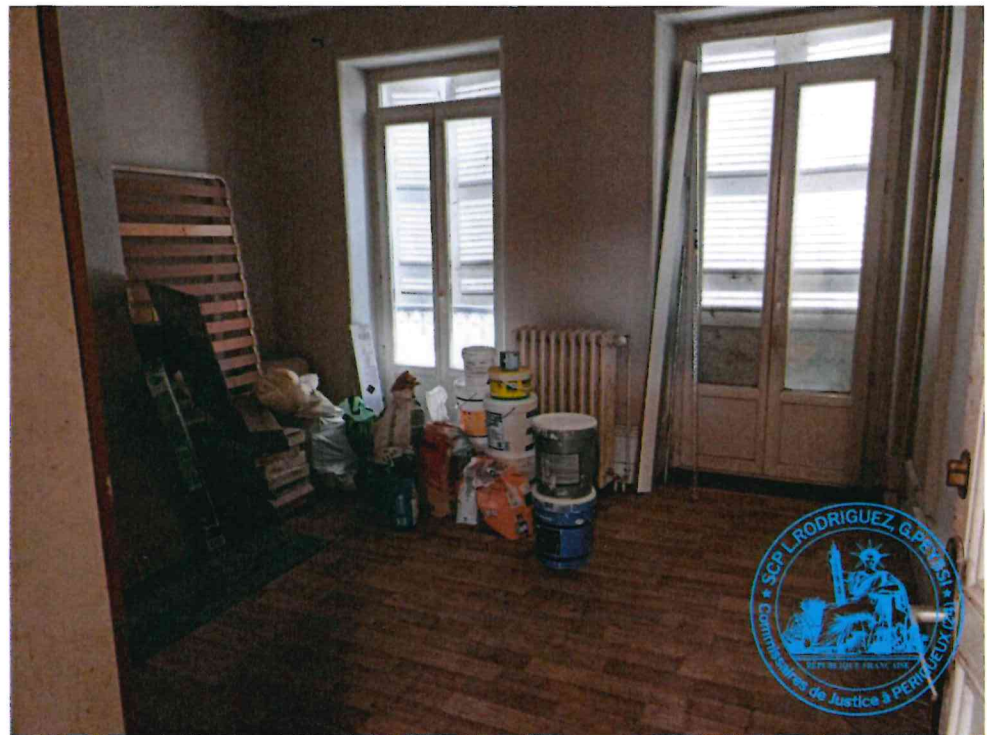
Le sol est revêtu d'un lino imitation parquet, encrassé, rayé.

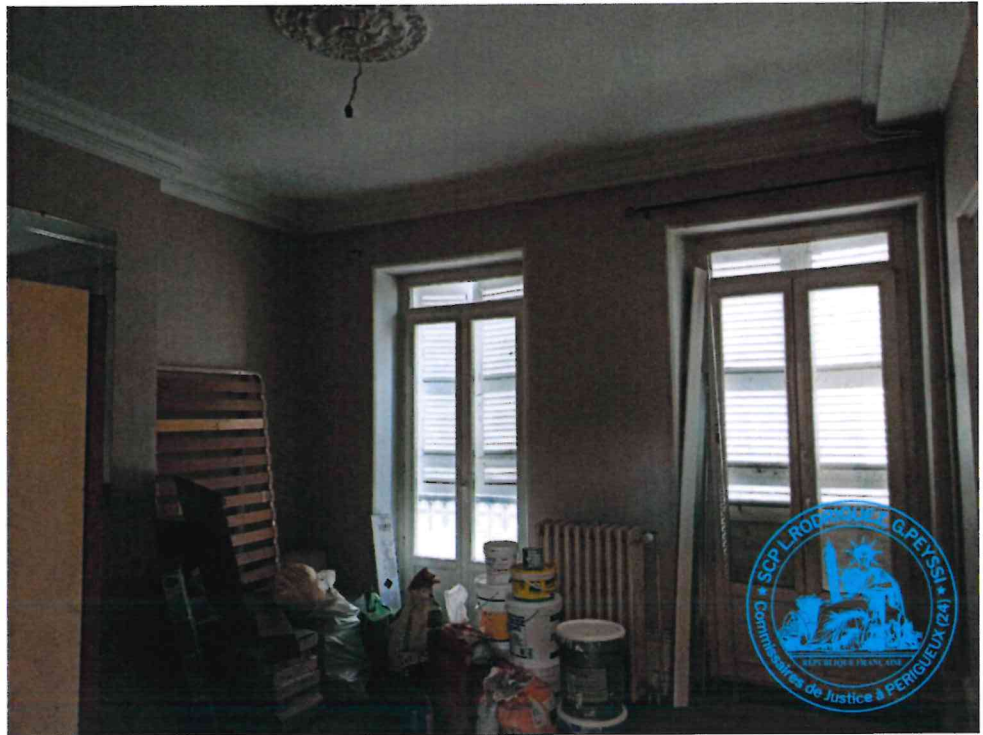
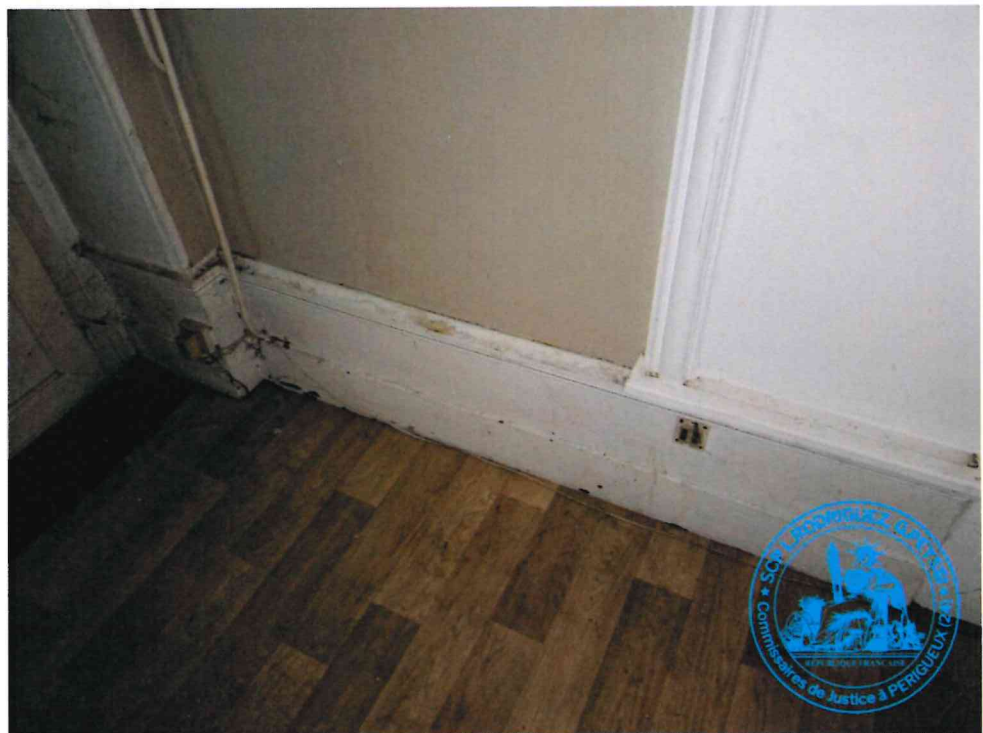
Les murs sont pour partie peints, pour partie revêtus d'un papier peint pour partie à l'état d'usage.

Les plinthes sont nettement encrassées et abimées.

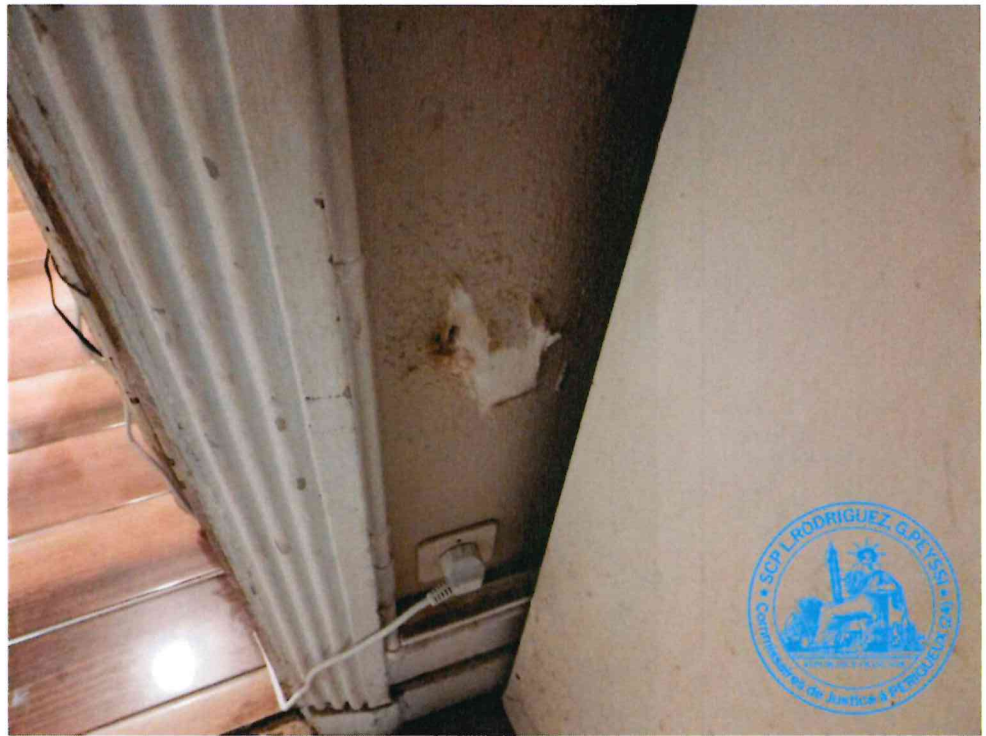
Le papier peint, immédiatement à gauche en entrant est déchiré.

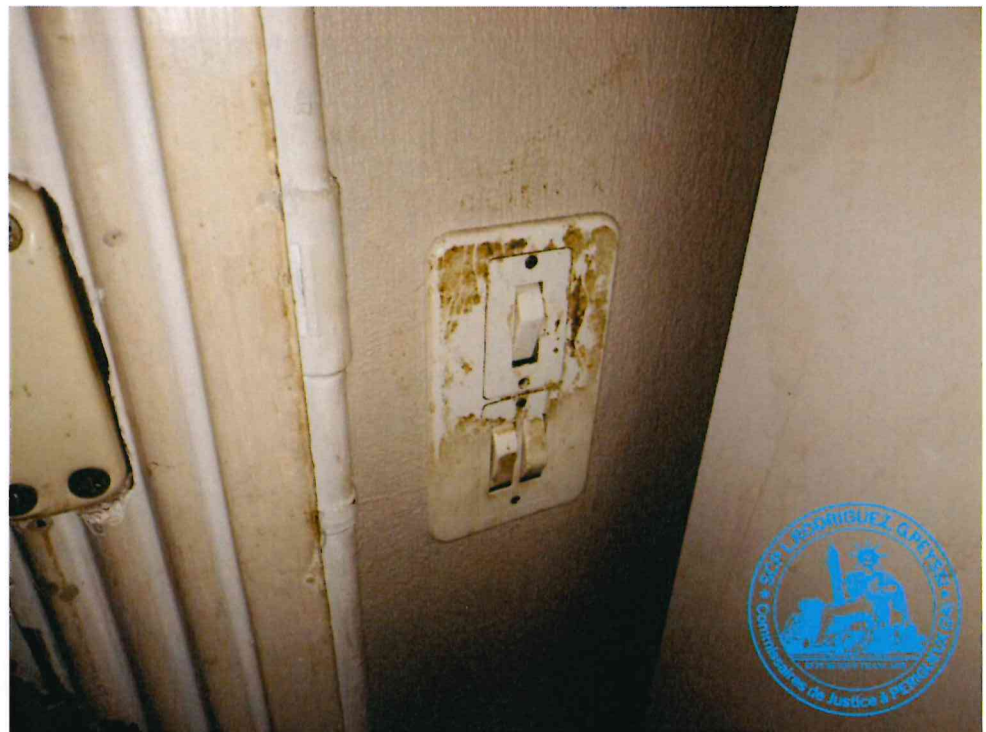
L'interrupteur au-dessus est encrassé

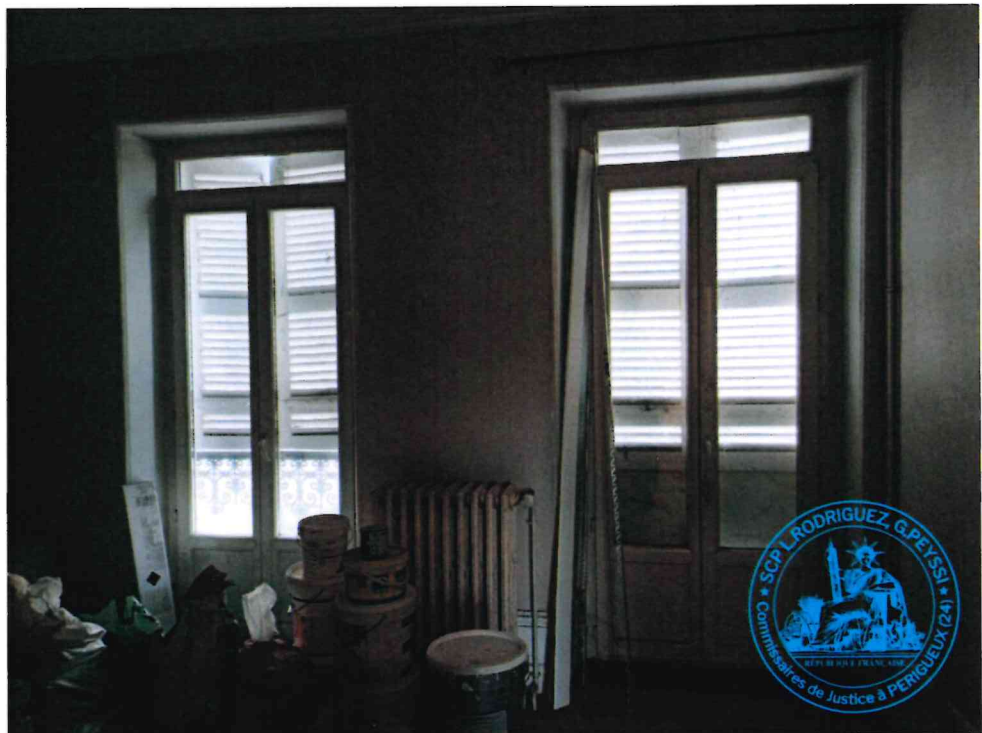
Je note également la présence d'un radiateur de chauffage central dont la peinture est abîmée, deux portes fenêtres en pvc avec double vitrage, garde-corps métallique et volets en bois. Les deux portes fenêtres sont sales.

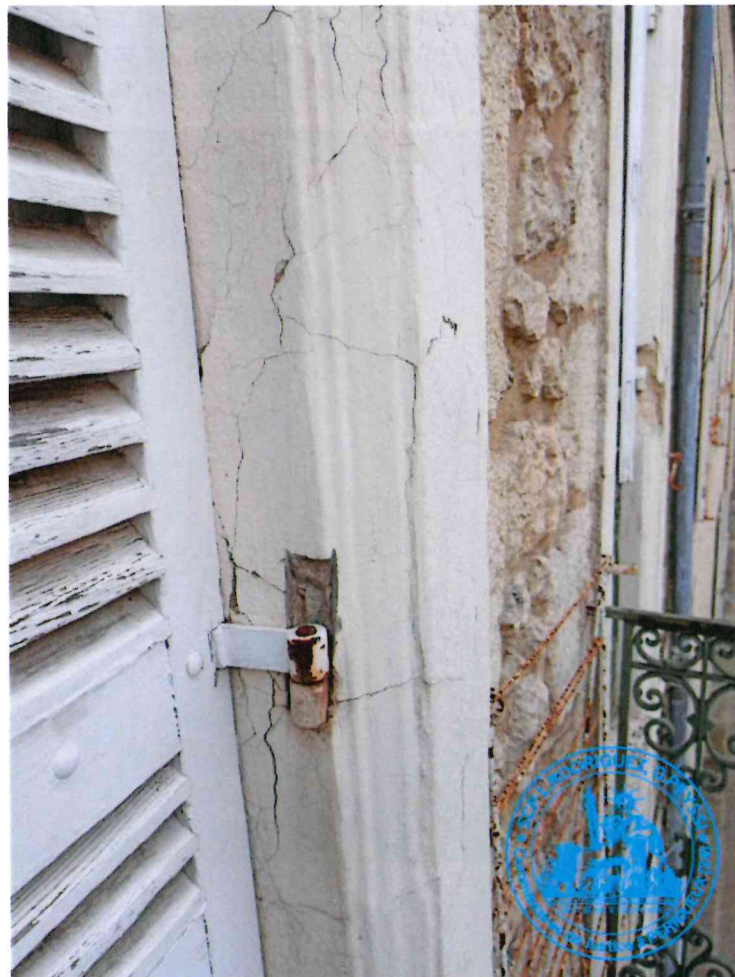
Je note que les montants de cette porte-fenêtre présentent des impacts et des fissures

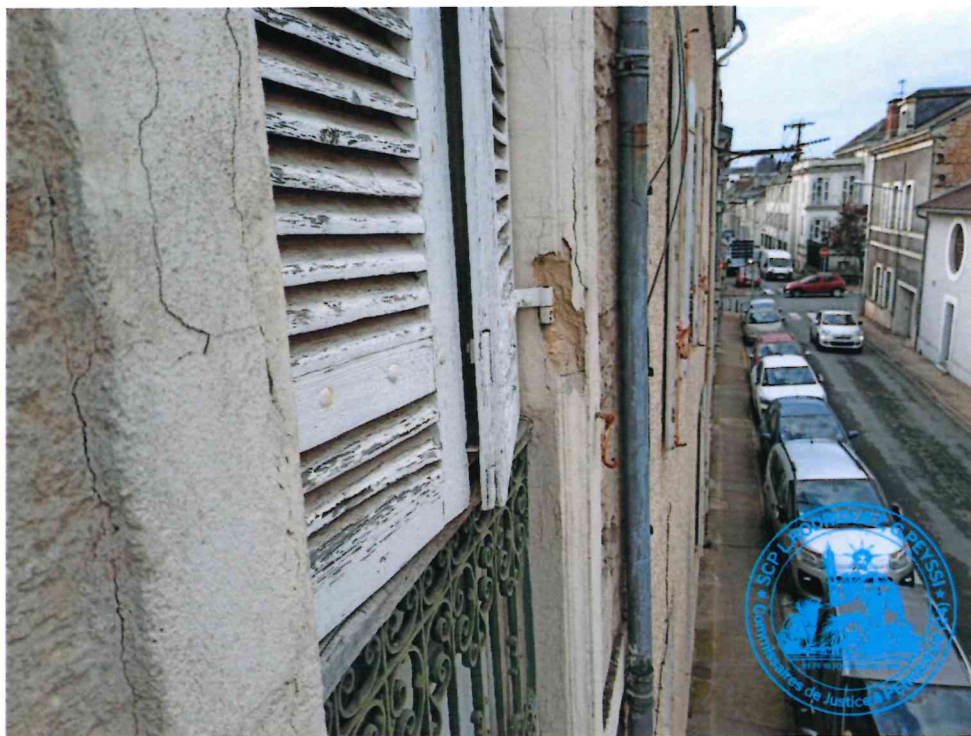
Il en est de même des montants de la deuxième porte-fenêtre où des manques sont visibles au niveau du gond du volet.

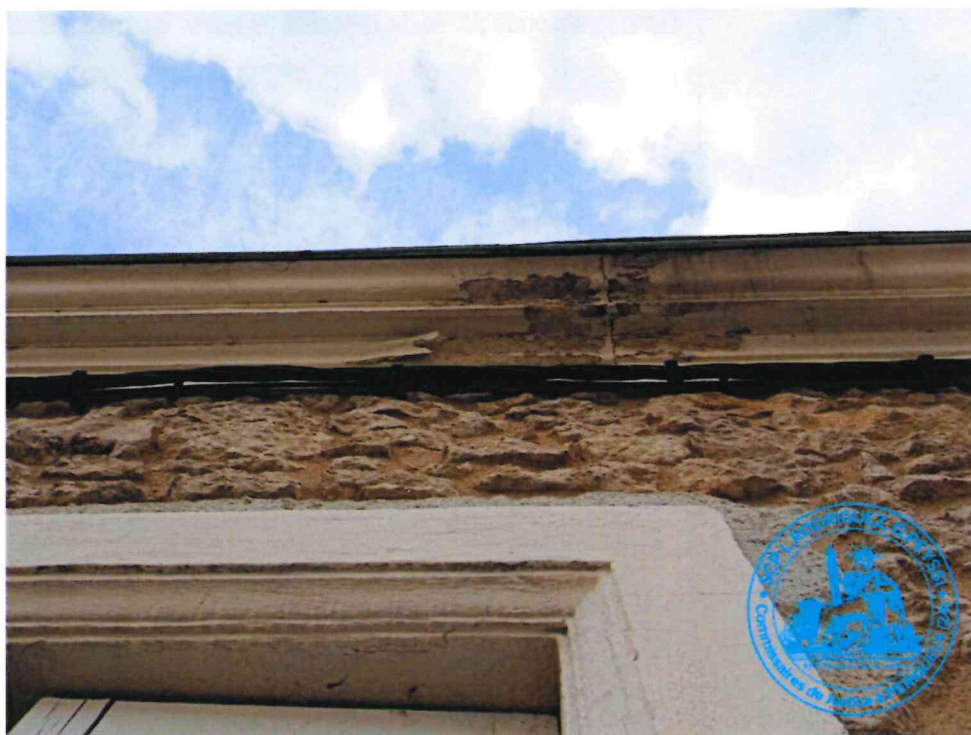
Depuis ce balcon, je constate que la corniche présente des impacts et des manques, elle est abîmée.

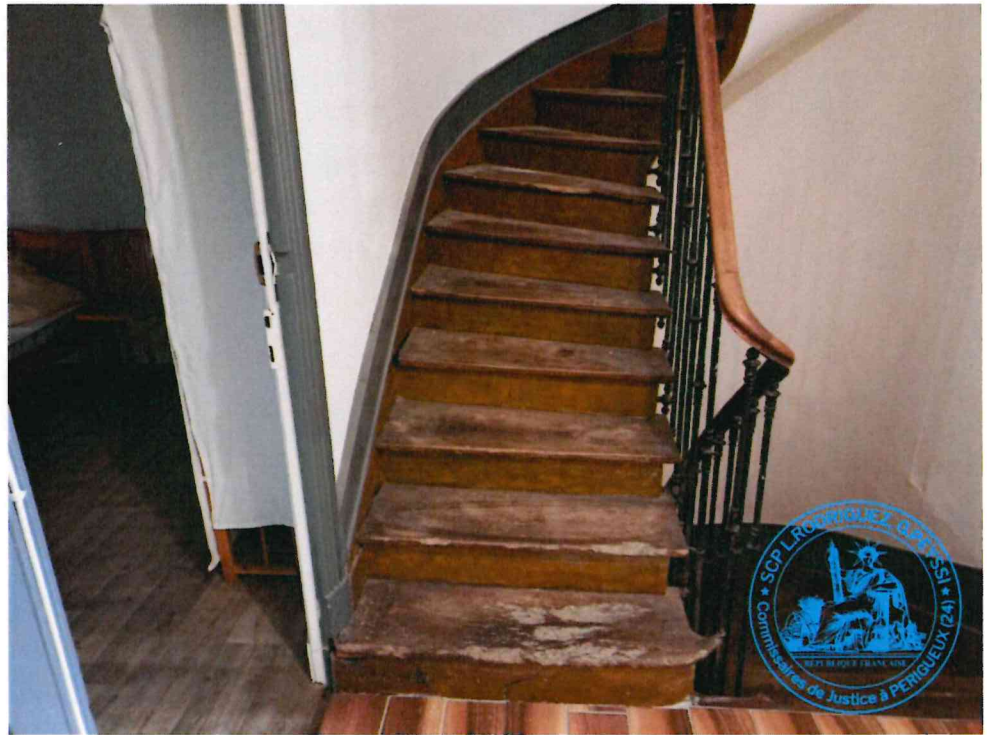
On y accède par l'escalier en bois dont les premières marches sont abîmées.

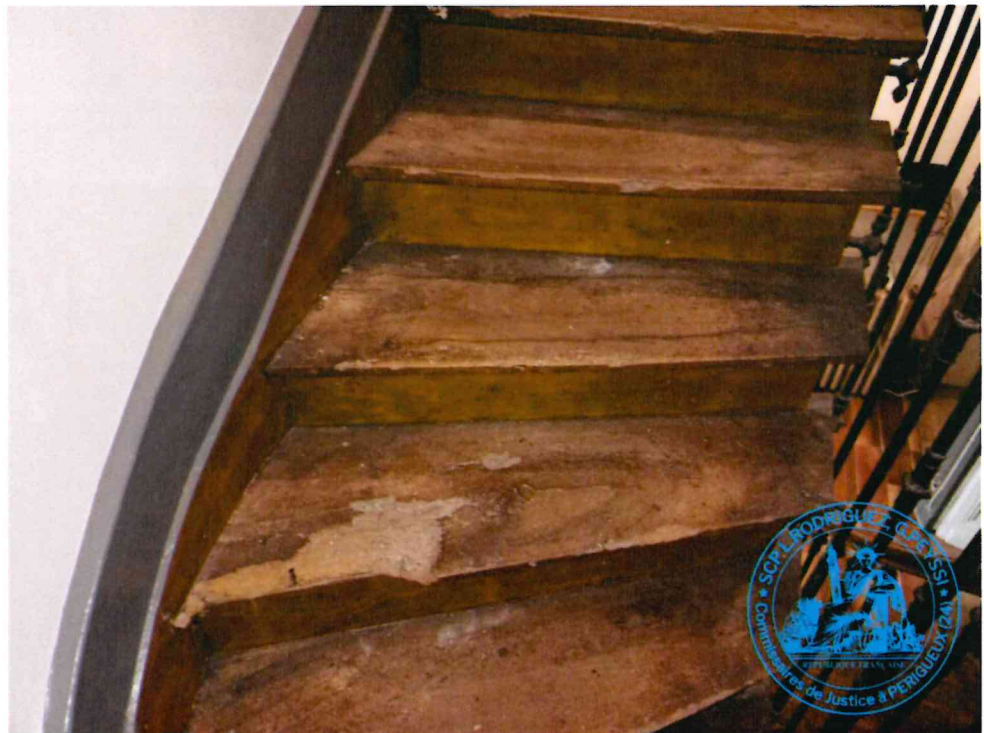
Dans la seconde partie de l'escalier, là aussi, les marches sont abîmées.

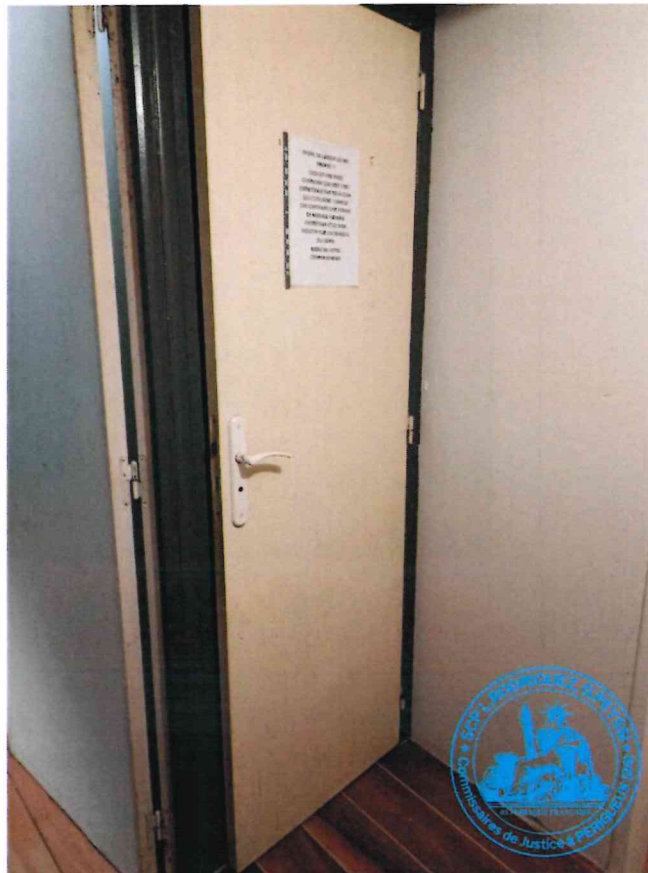
La peinture de la porte est sale.

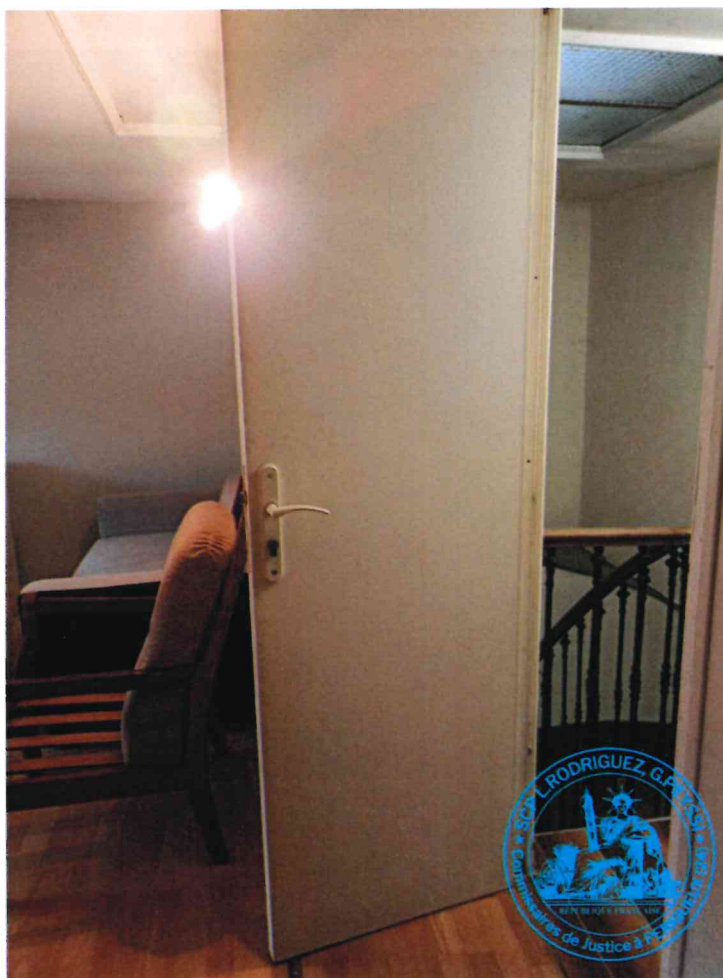
On y accède par une porte isoplane munie d'un bloc poignée et d'une serrure. La peinture de la porte est sale.

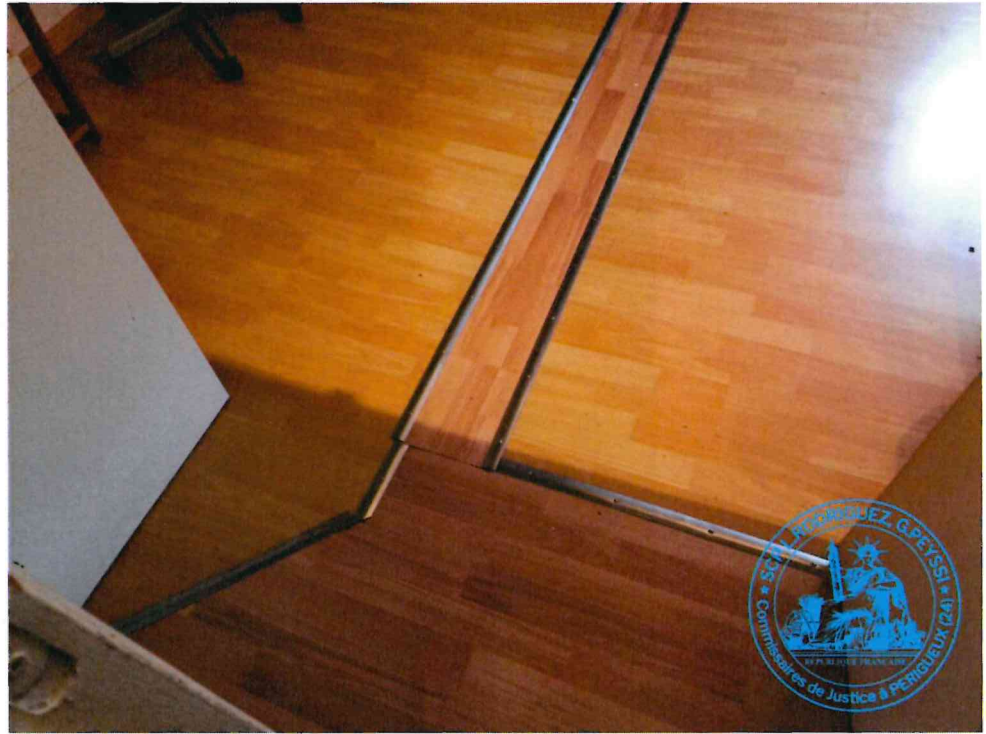
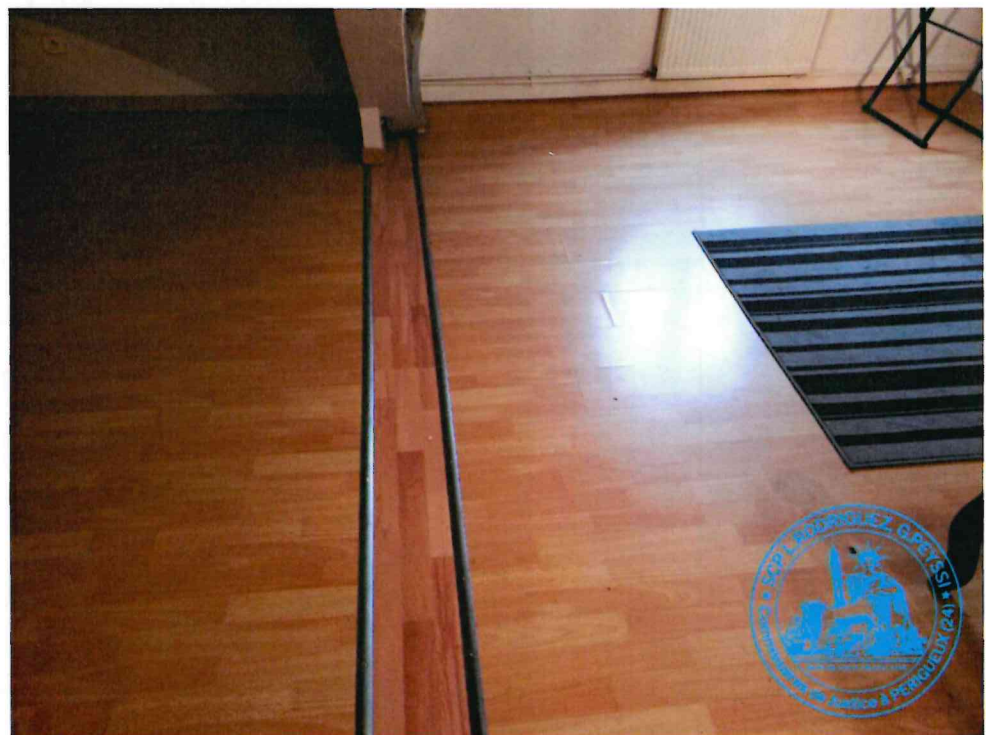
Le sol est revêtu d'un parquet flottant présentant un aspect abîmé notamment à la jonction des lames.

Les différentes parties du parquet sont séparées par des baguettes métalliques sommairement ajustées

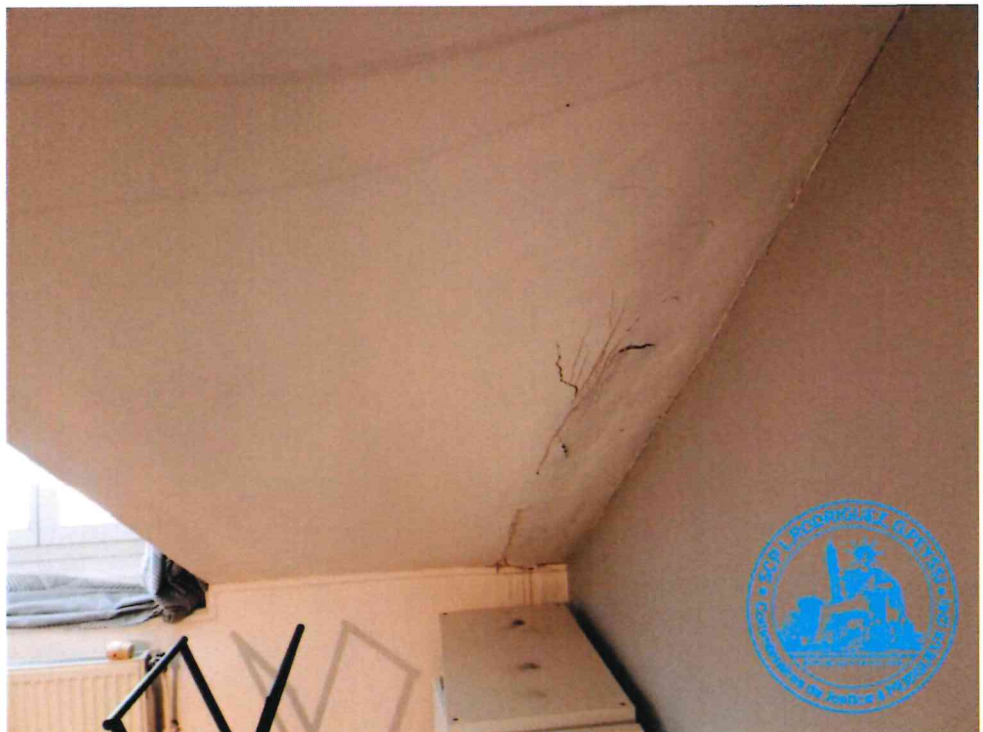
Le plafond mansardé est peint, je note une trace d'infiltration d'eau en partie droite

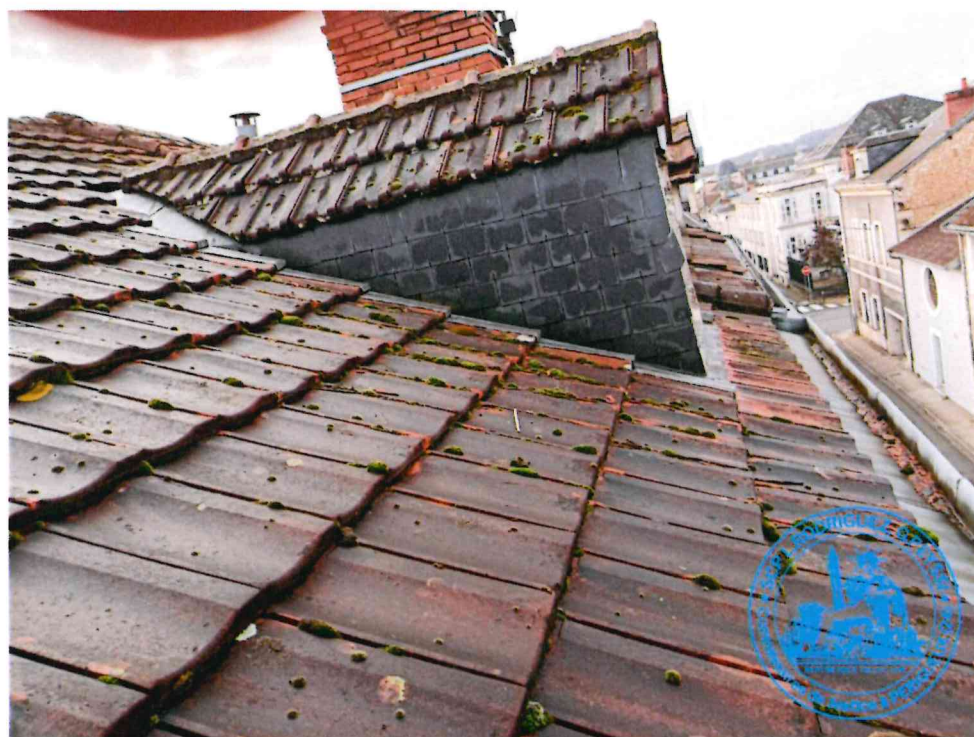
Depuis cette fenêtre je constate que les tuiles du pan de toit coté rue Combe des Dames est moussu par endroits et quelques tuile portent des impacts.

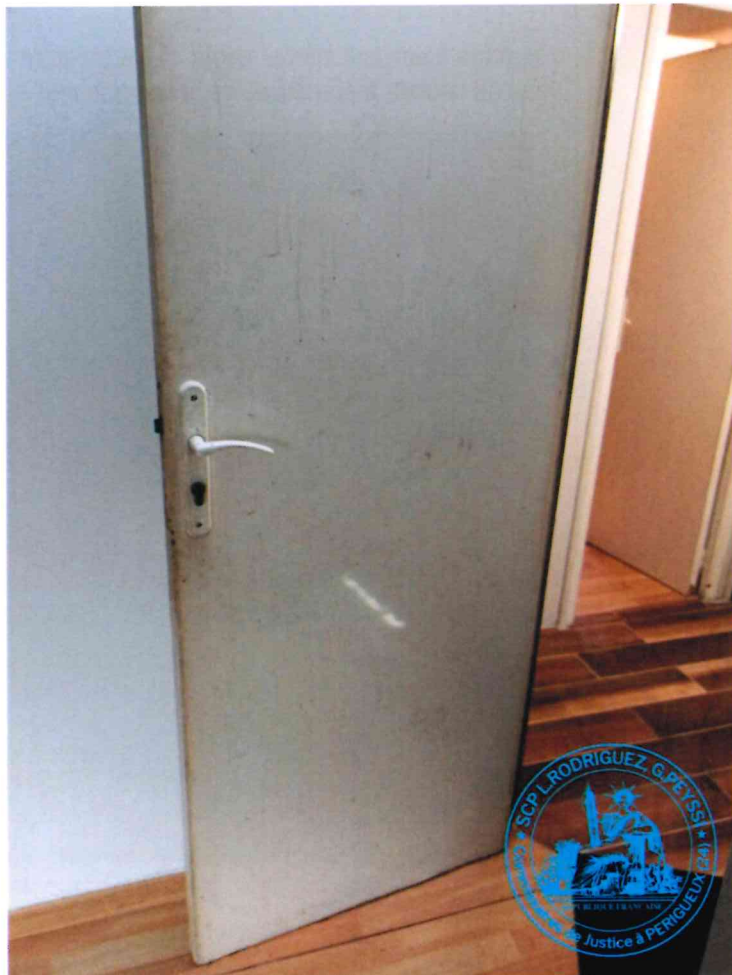
On y accède par une porte-isoplane muni d'un bloc-poignée et d'une serrure. La porte est encrassée.

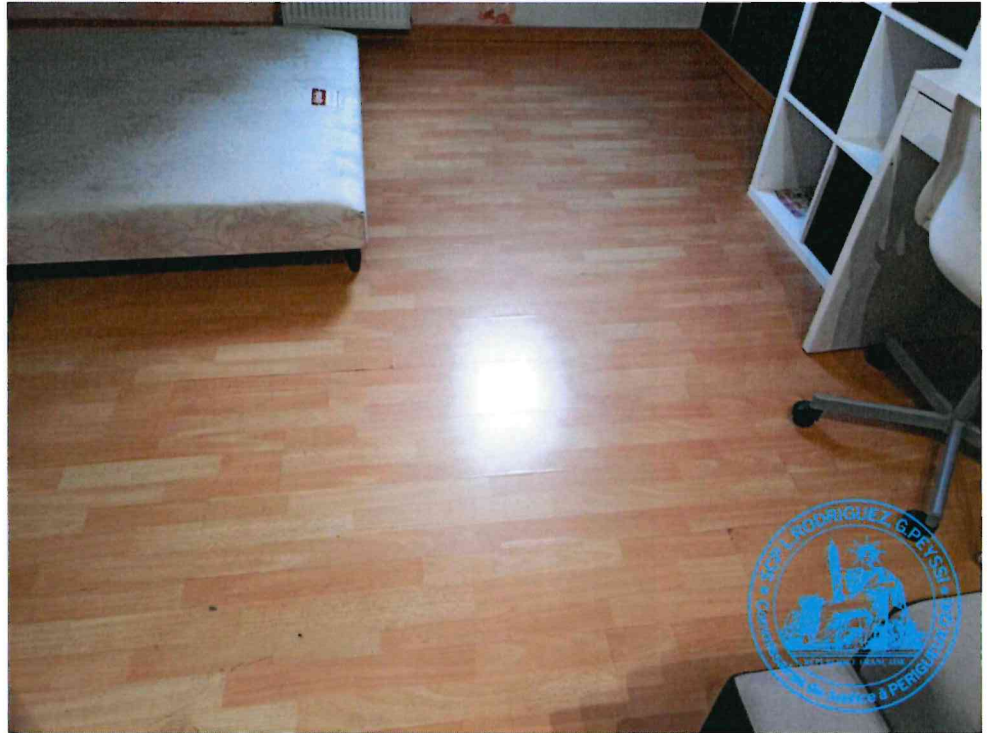
Le sol est revêtu d'un parquet flottant abîmé.

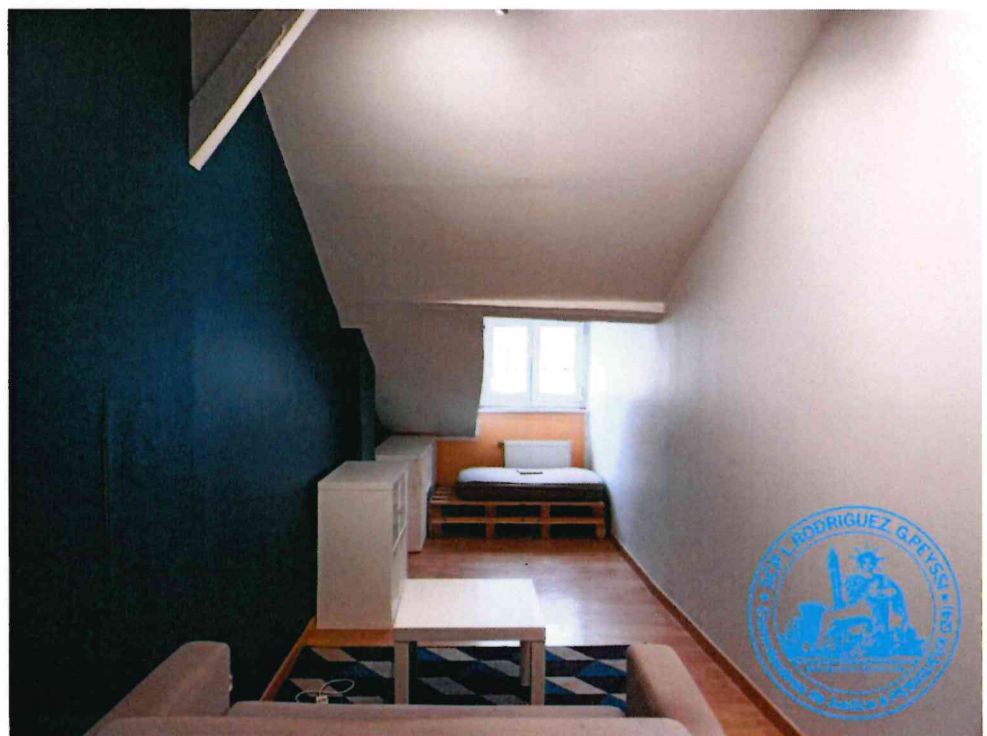
Les murs sont pour partie revêtu d'une peinture en bon état, pour partie revêtu d'un papier peint de couleur bleue qui se décolle sur le mur de gauche.

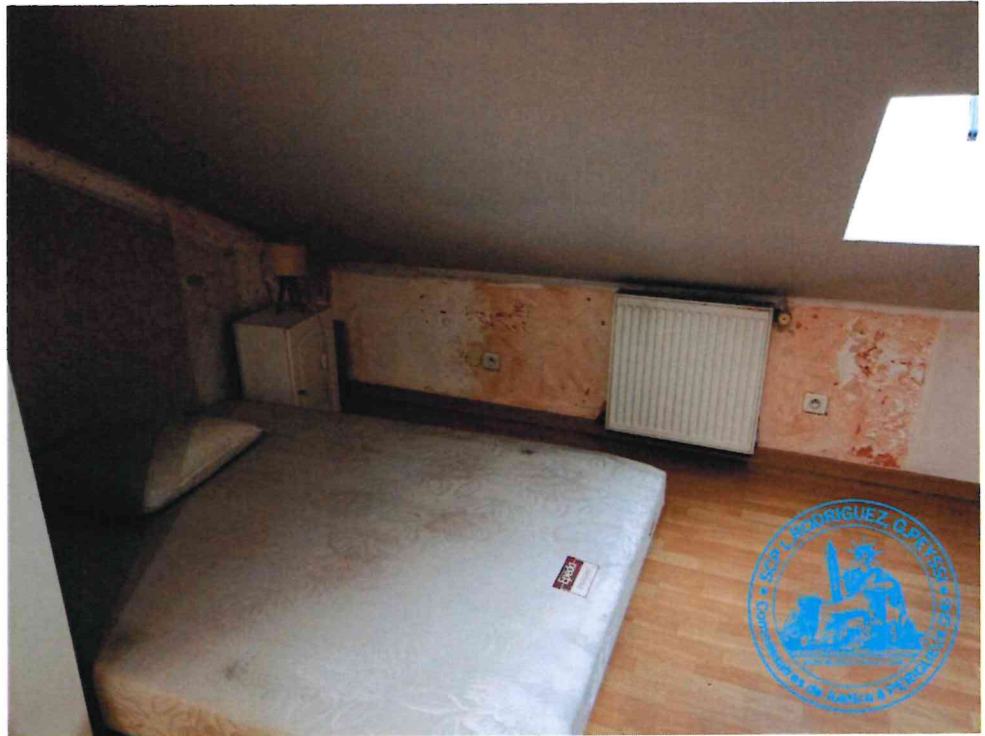
Sur le mur de gauche, le papier peint est en grande partie absent.

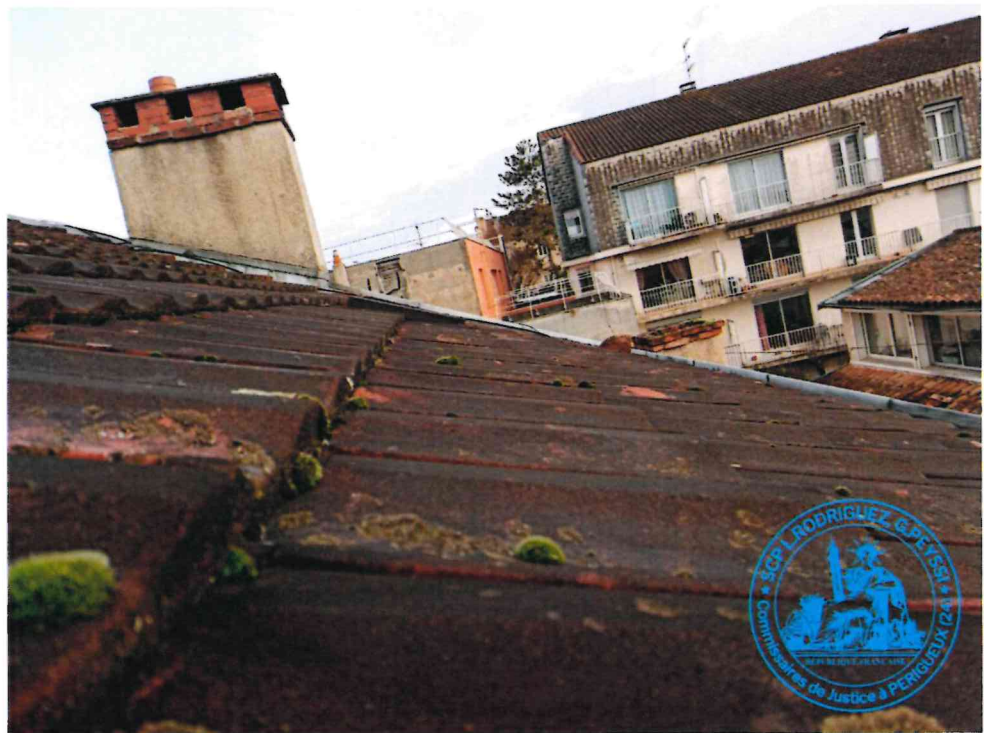
Depuis la lucarne je réalise des clichés de la toiture qui présente là également des traces moussues et des impacts.

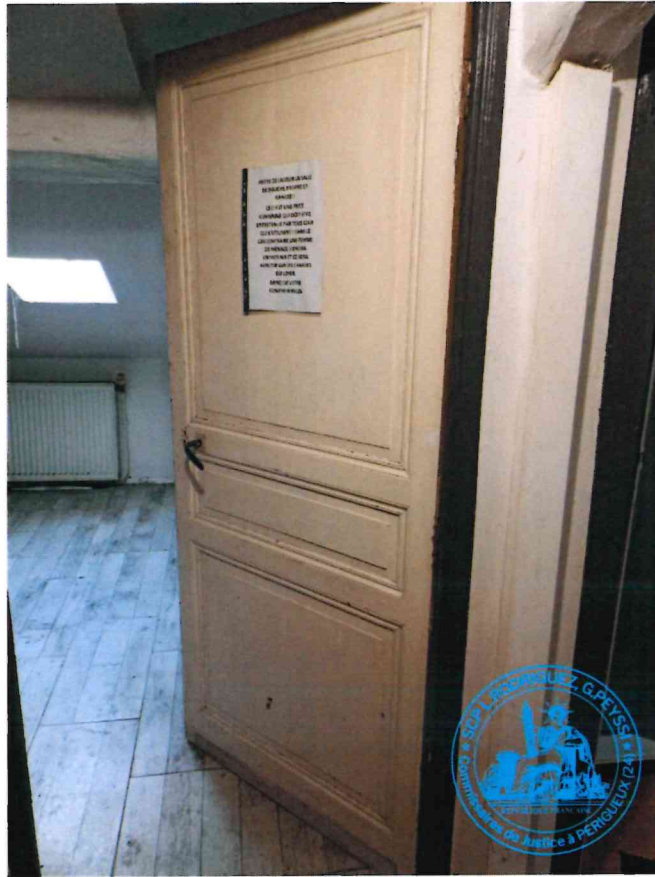
On y accède par une porte en bois munie d'un bloc poignée. La porte présente un aspect ancien et une peinture abîmée.

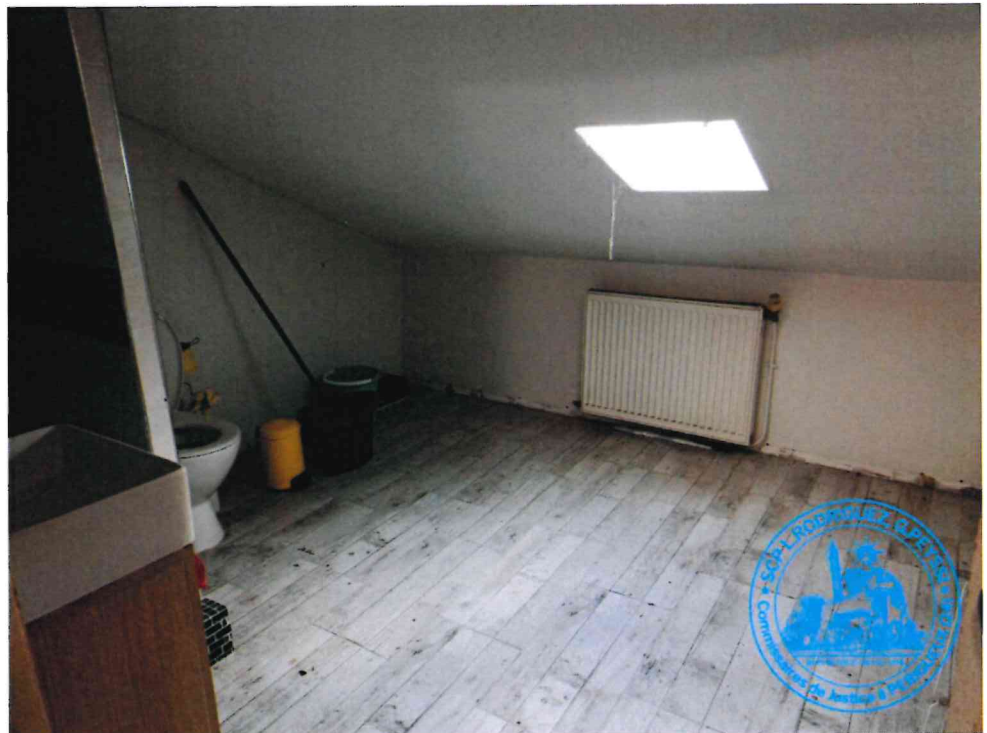
Le sol est revêtu d'un carrelage imitation parquet sale

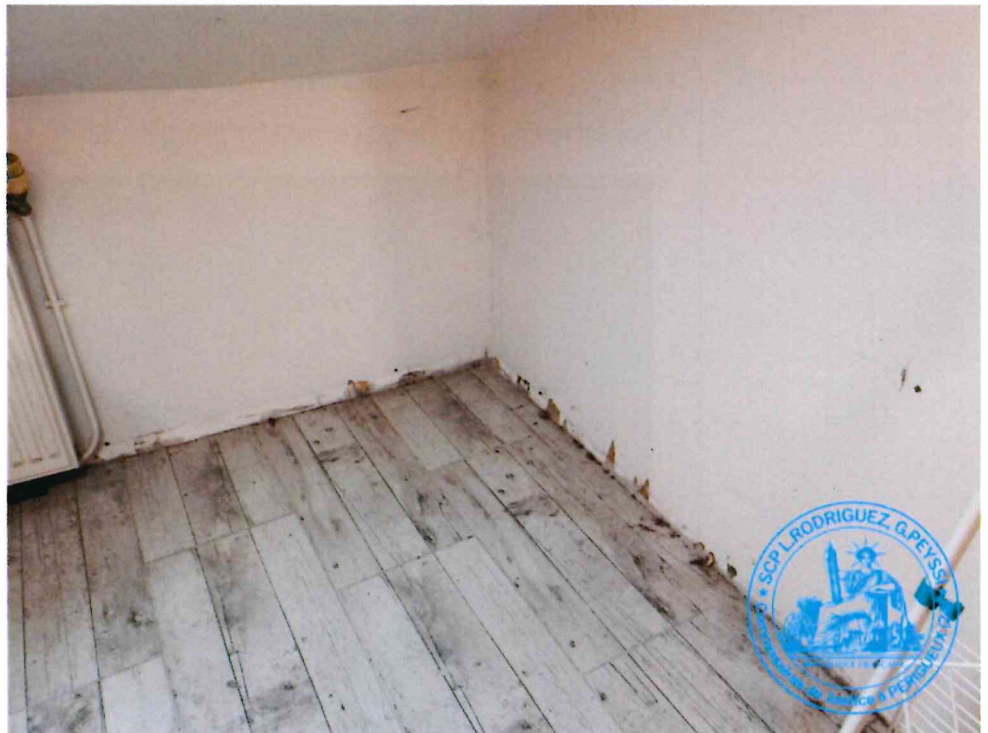
Murs et plafond sont peints, je note que le placoplâtre en partie basse des murs est abîmé

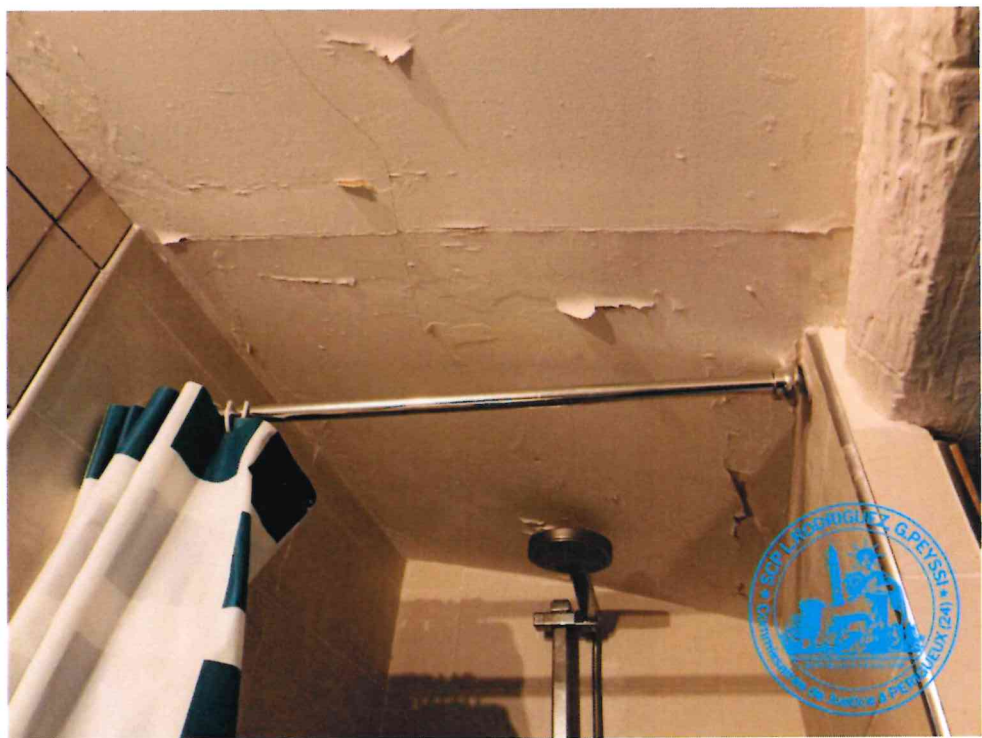
La peinture au-dessus de la douche s'écaille nettement

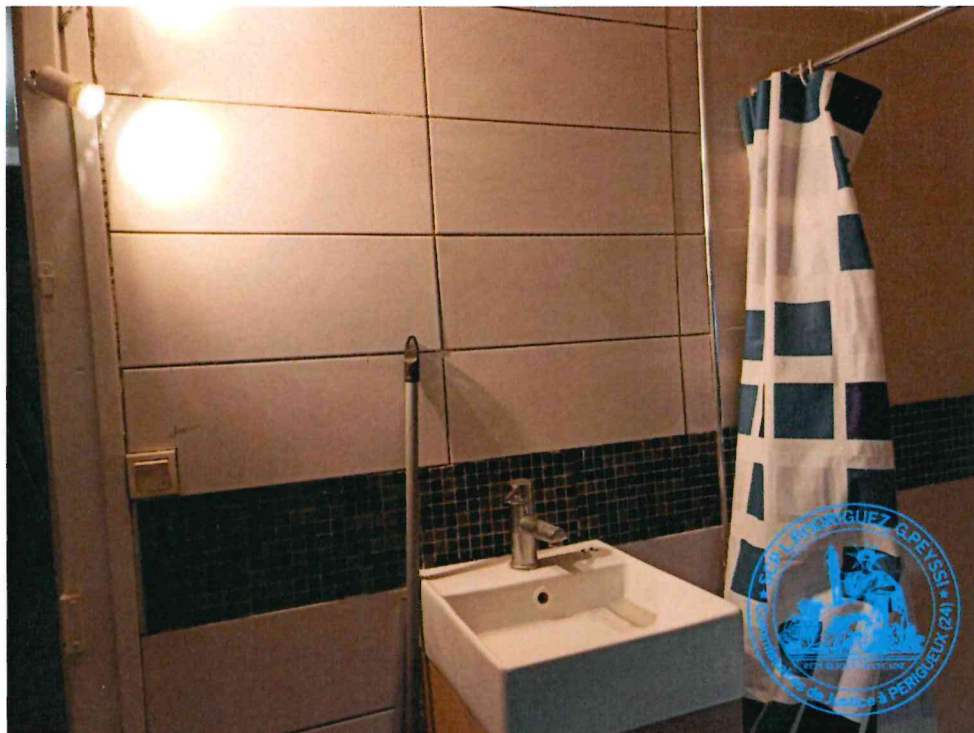
La cloison côté lavabo est carrelée . Je note que les joints sont manquants.

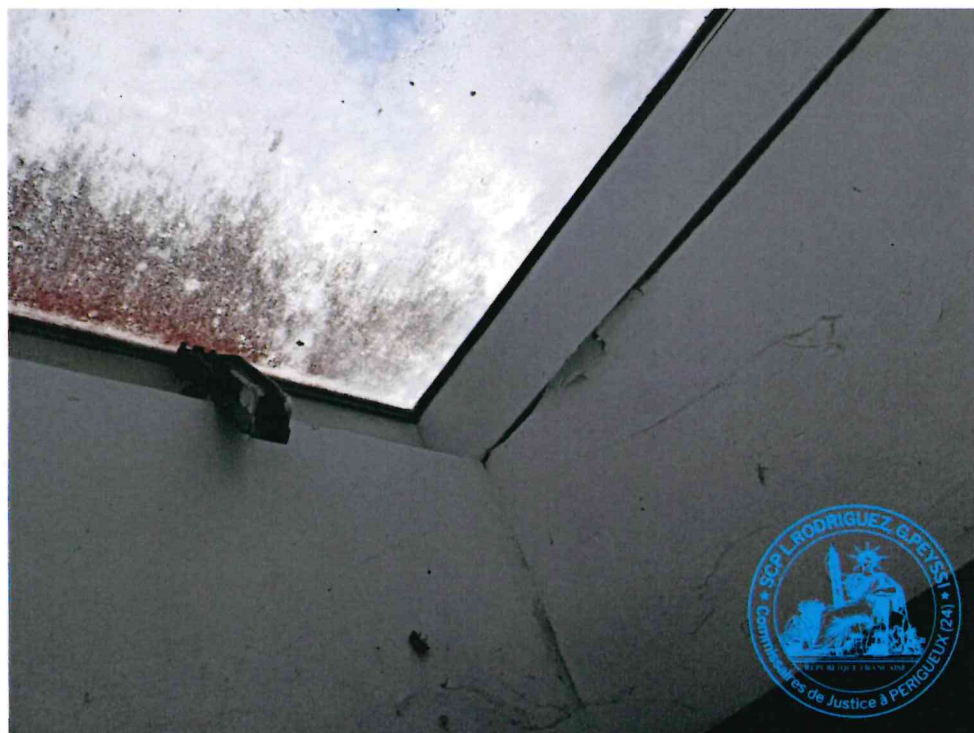
Il existe une fenêtre de toit dont le montant de l'encadrement de droite présente des traces d'infiltration d'eau
