***PROCES-VERBAL
DE
CONSTAT***

DATE : vendredi 7 juillet 2023

Un immeuble sis 18, Avenue du Périgord 24680 GARDONNE, comprenant :

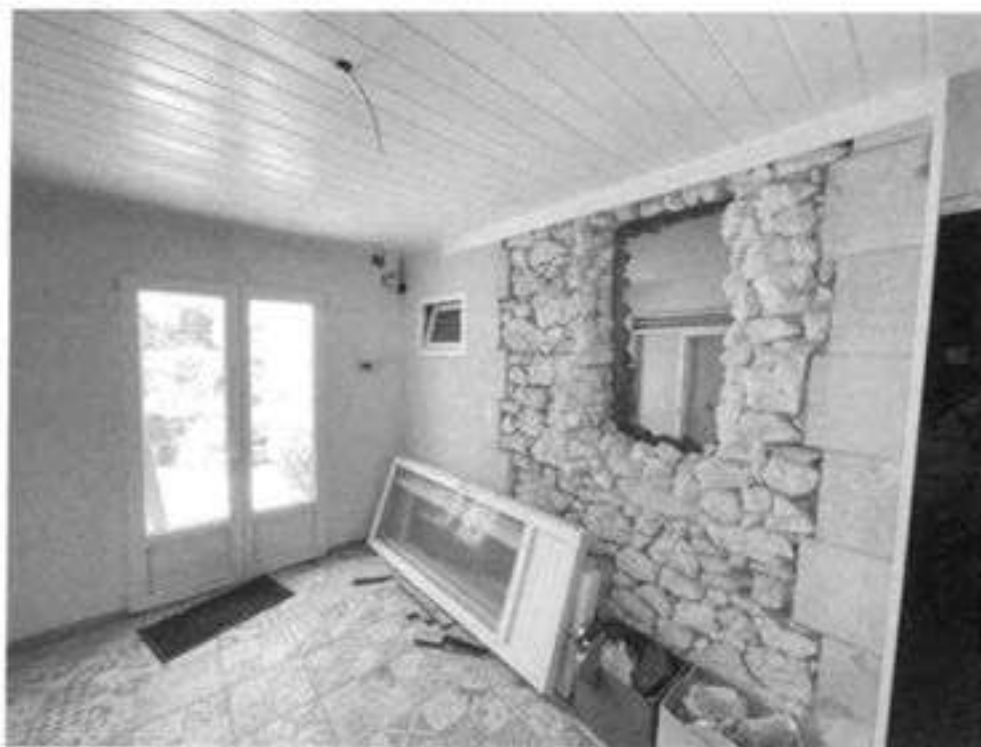
25.

Les **murs** sont recouverts de plaque de plâtre en mauvais état, de couleur blanche. Une infiltration d'eau est présente au-dessus de la baie vitrée.

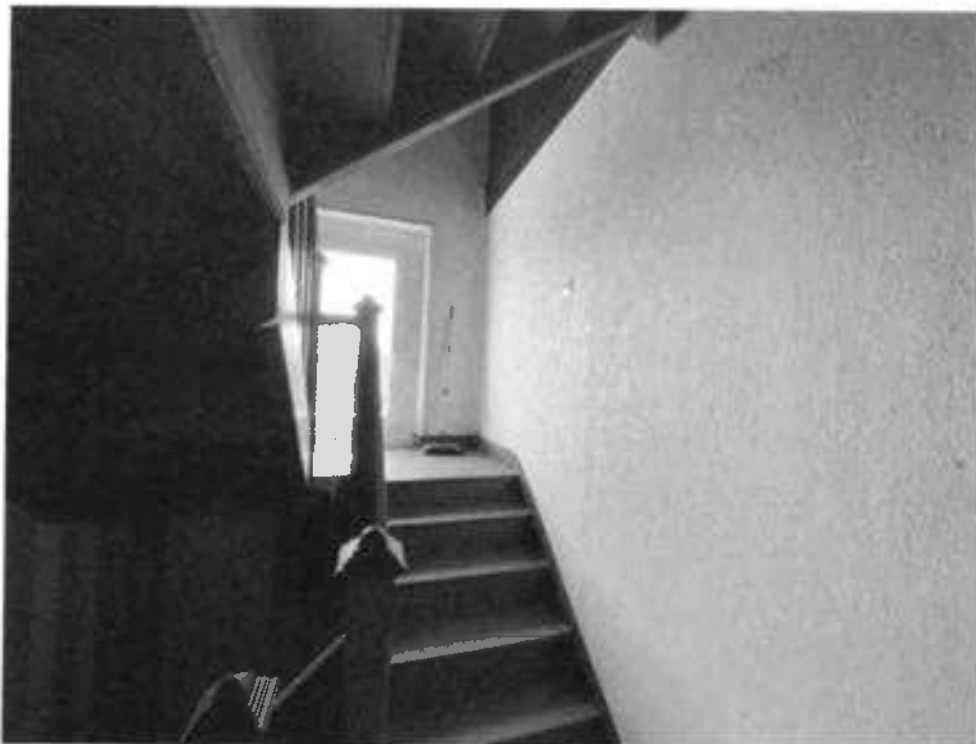
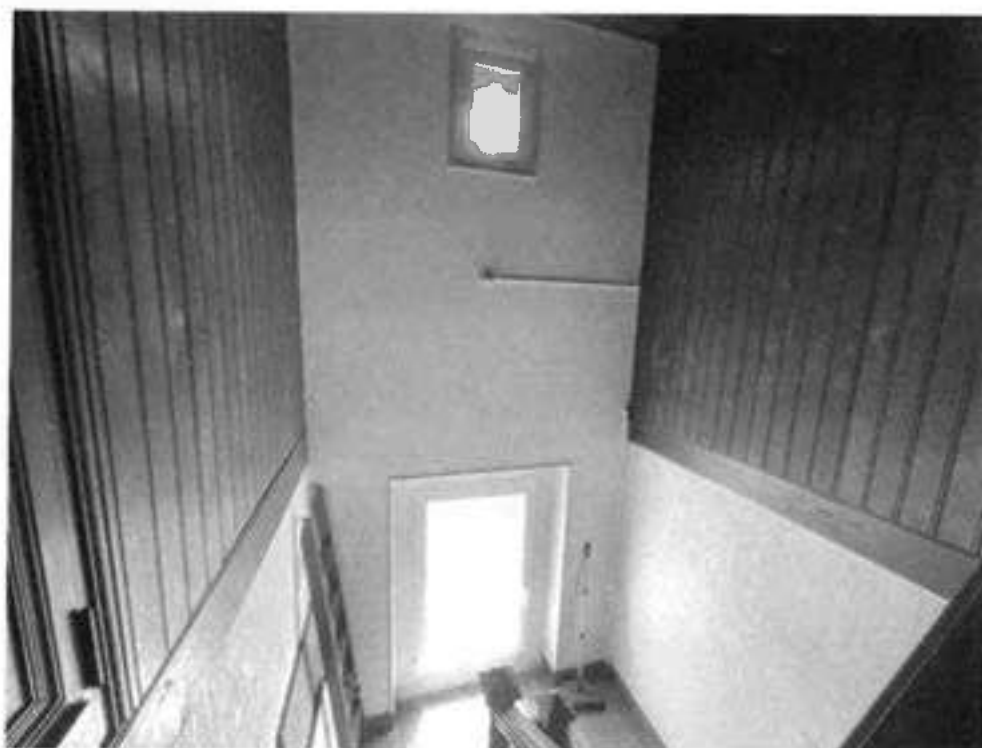
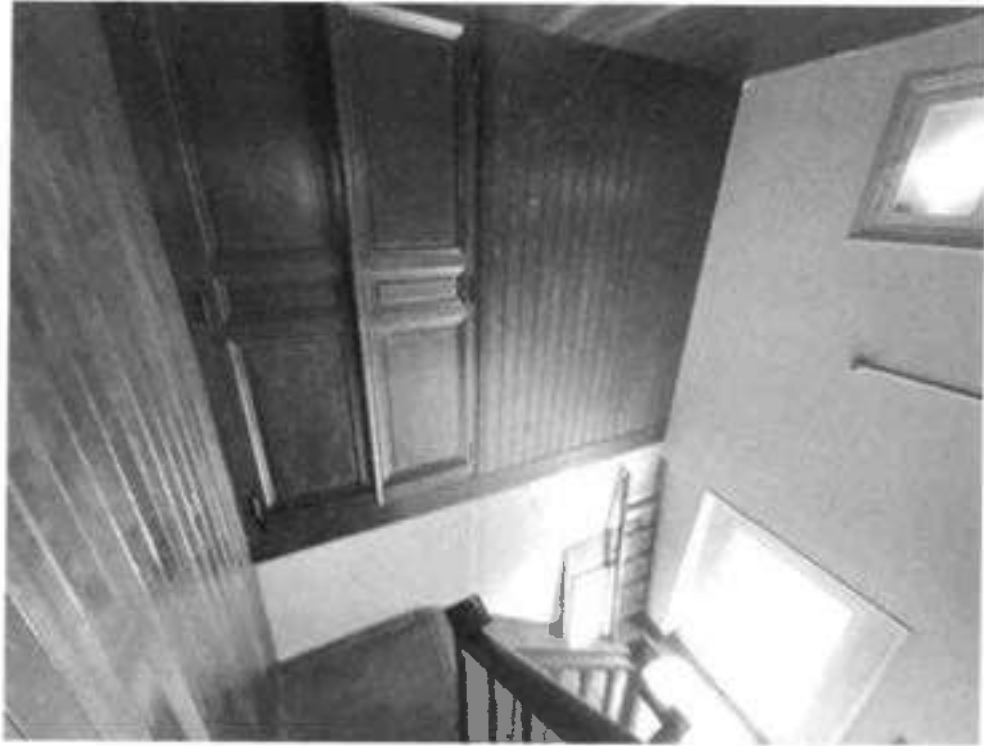
Escalier bois avec murs tapissés donnant dans les combles.

Une fenêtre simple vantail est présente au pallier intermédiaire, avec une petite lucarne en partie supérieure du même mur.

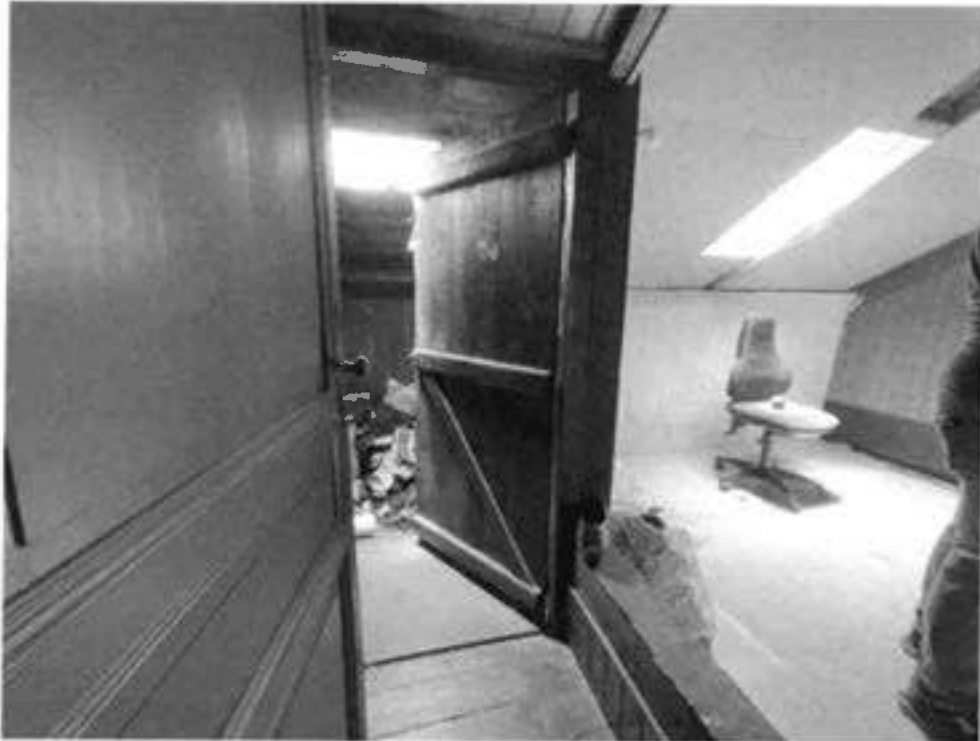
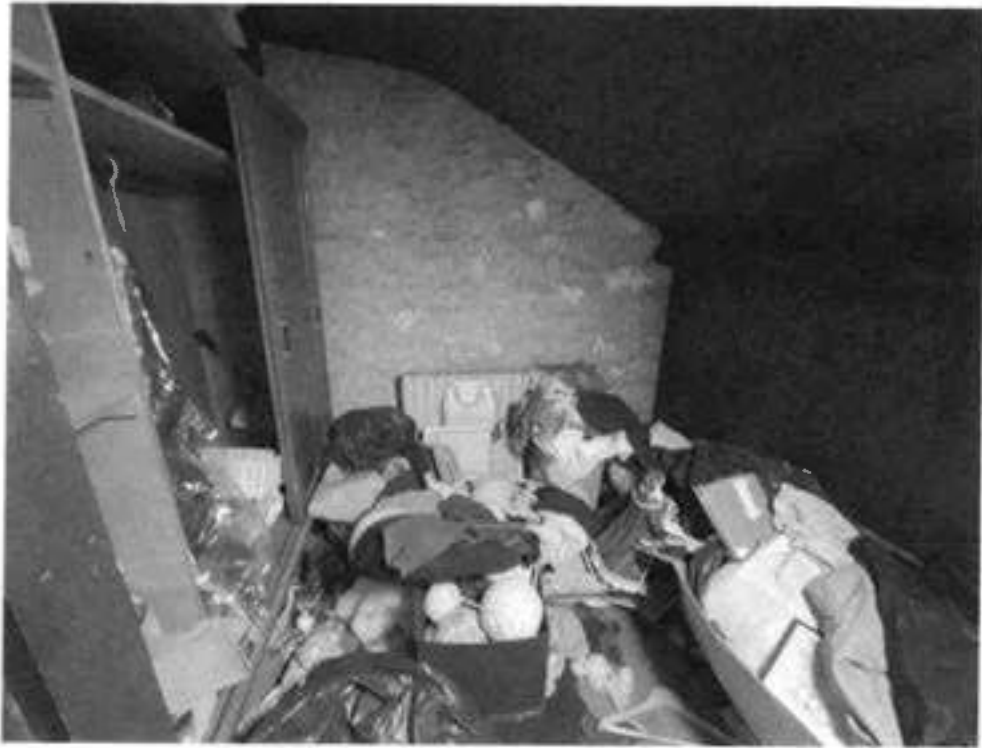
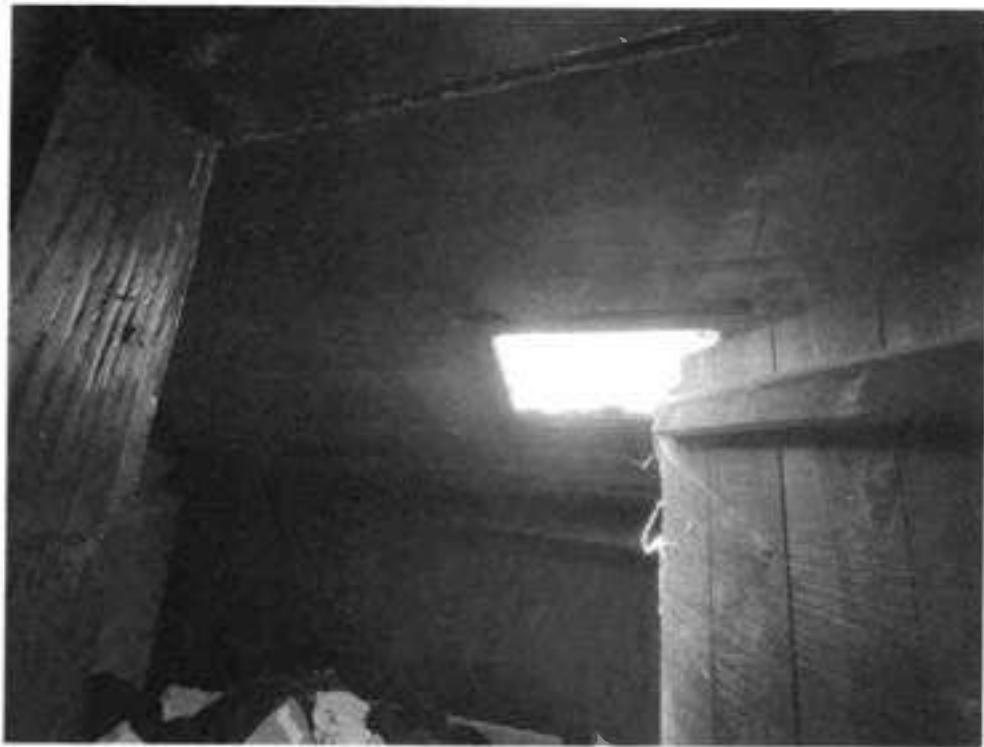
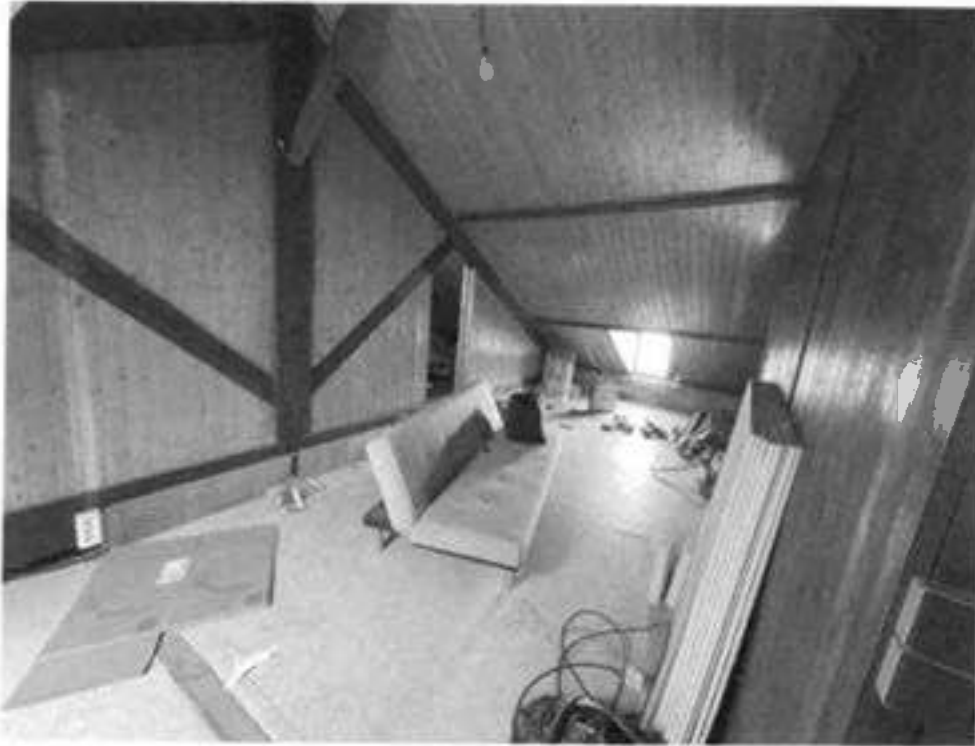
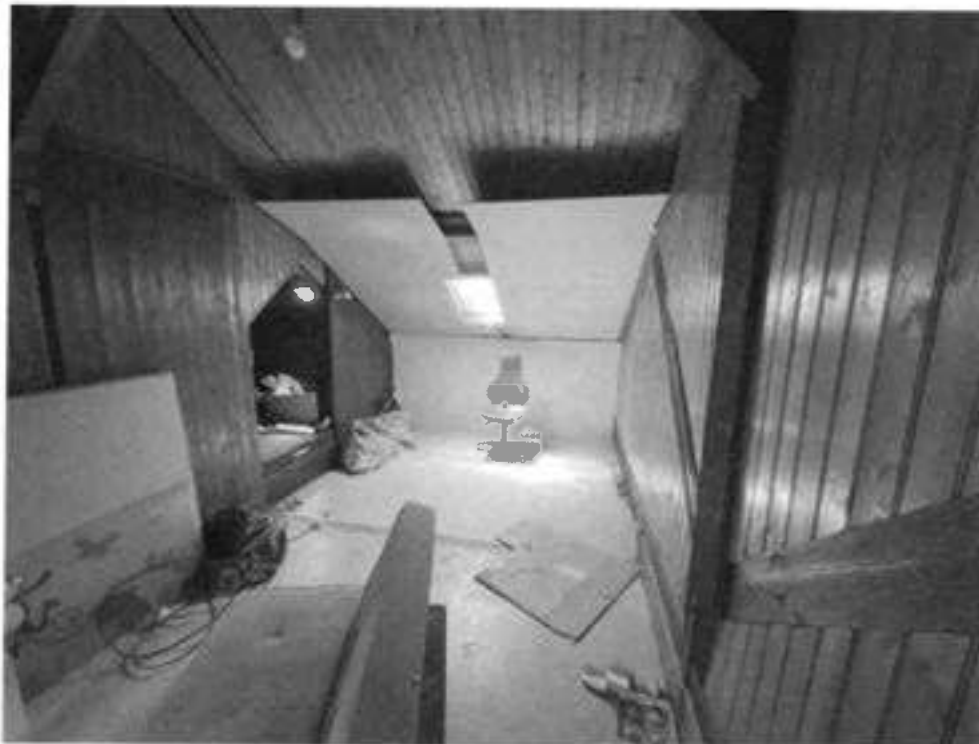
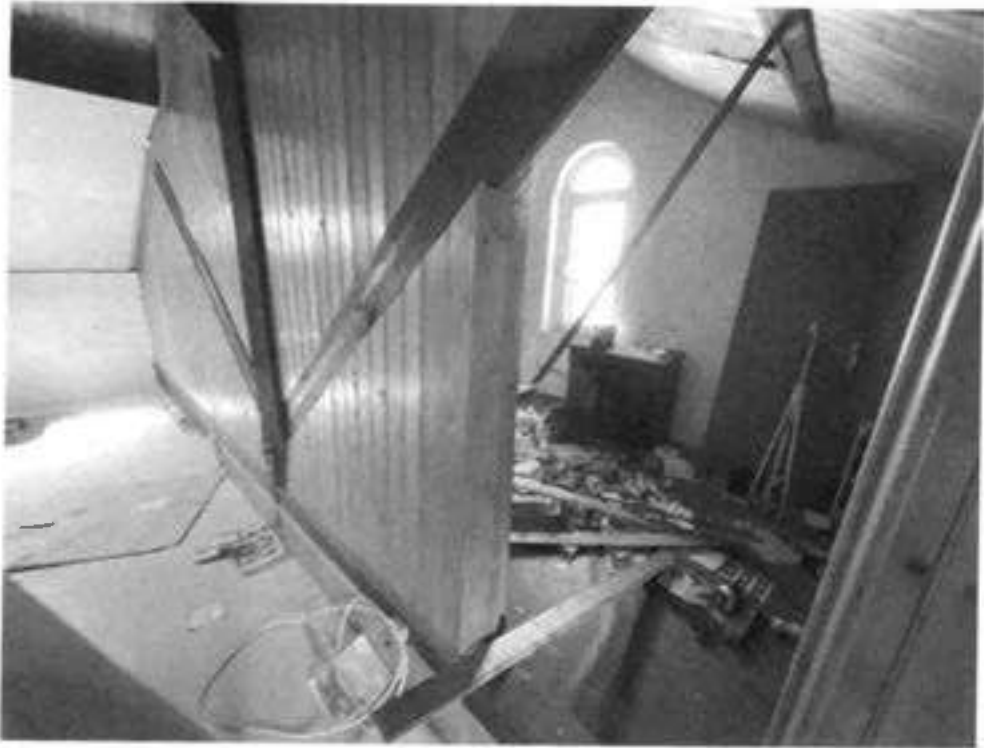
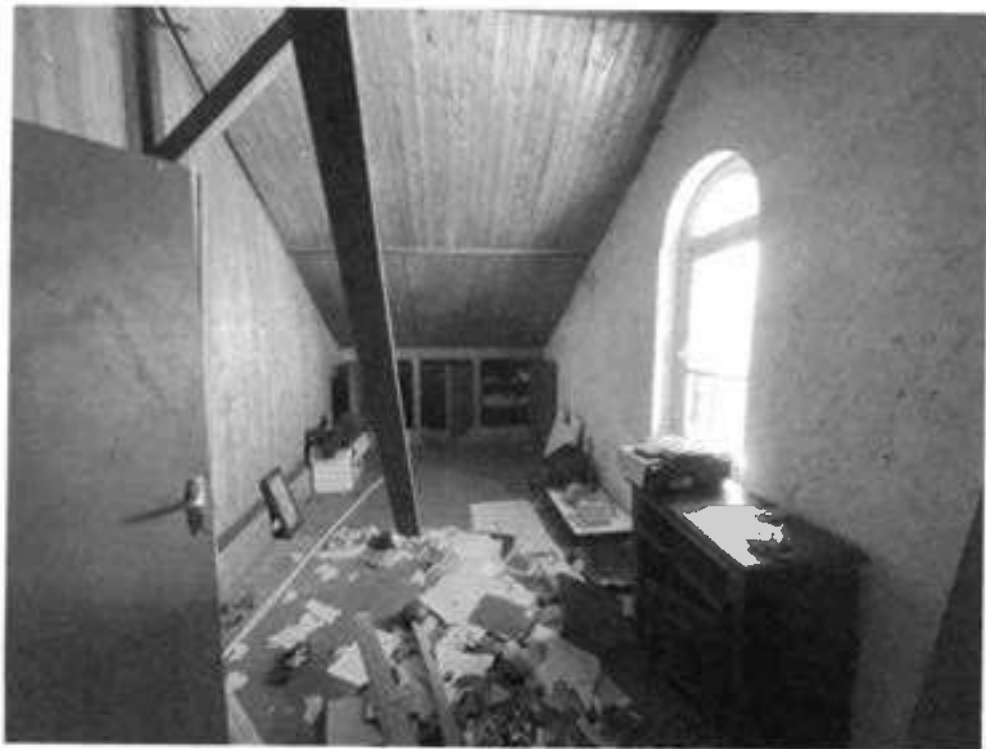
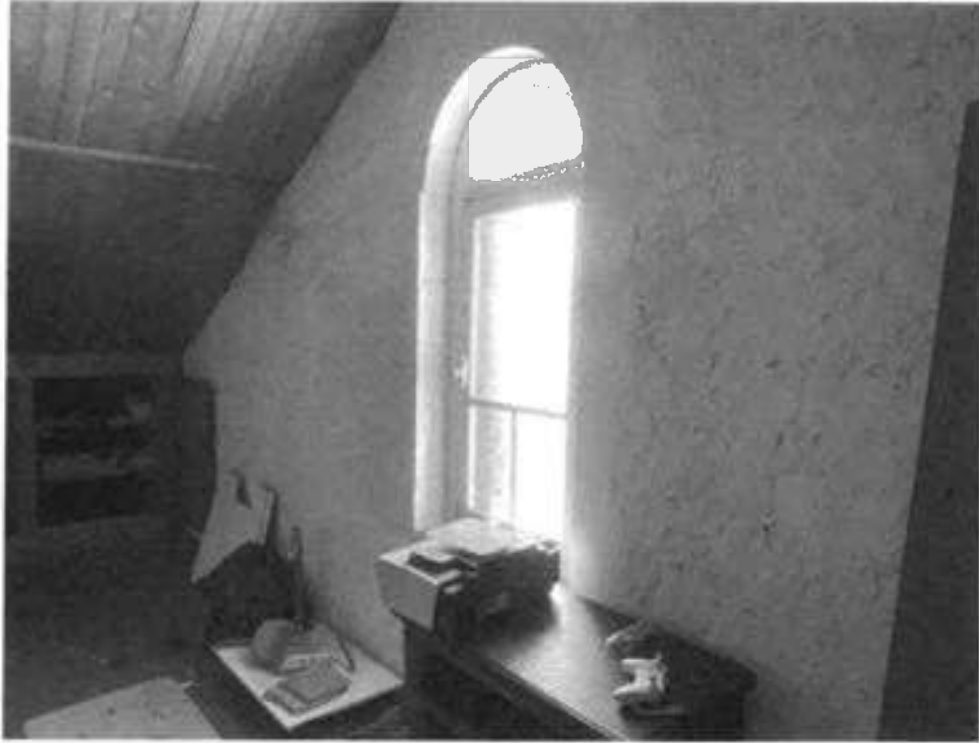
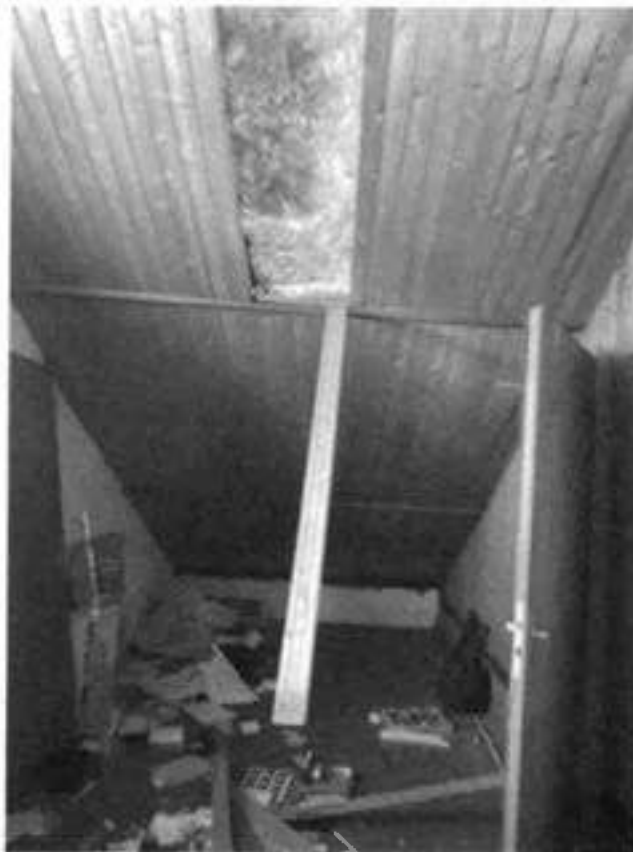
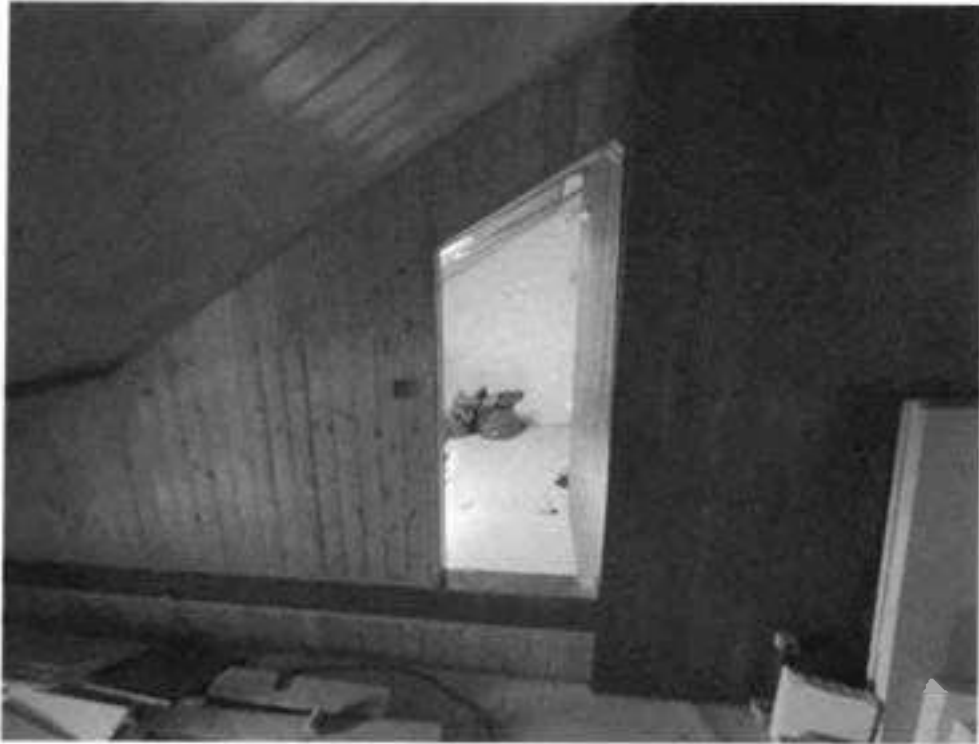
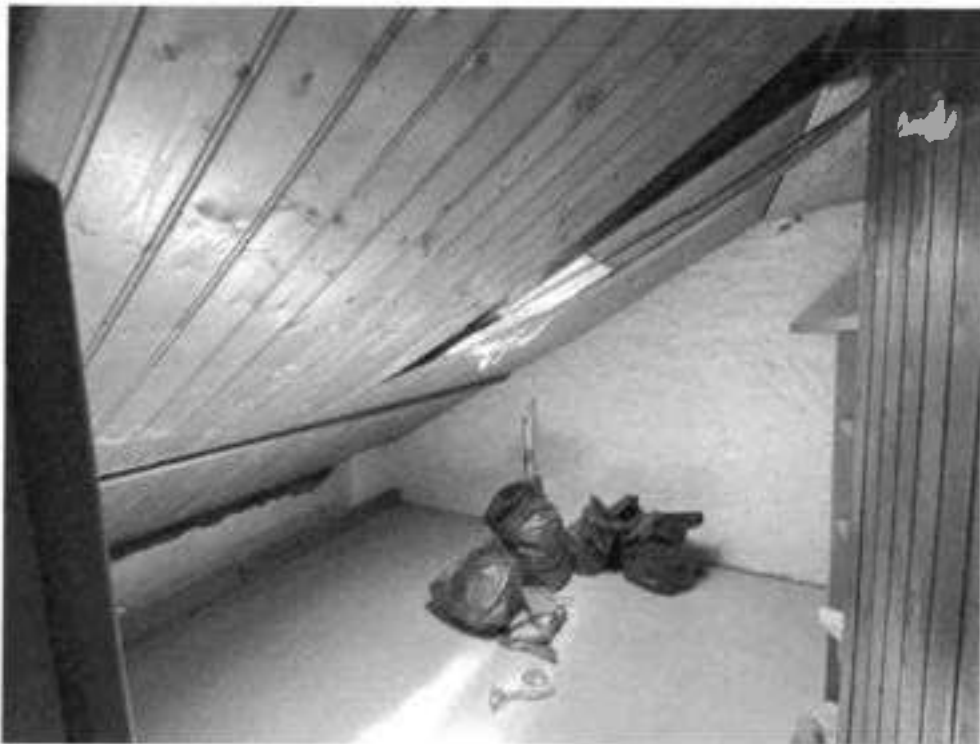
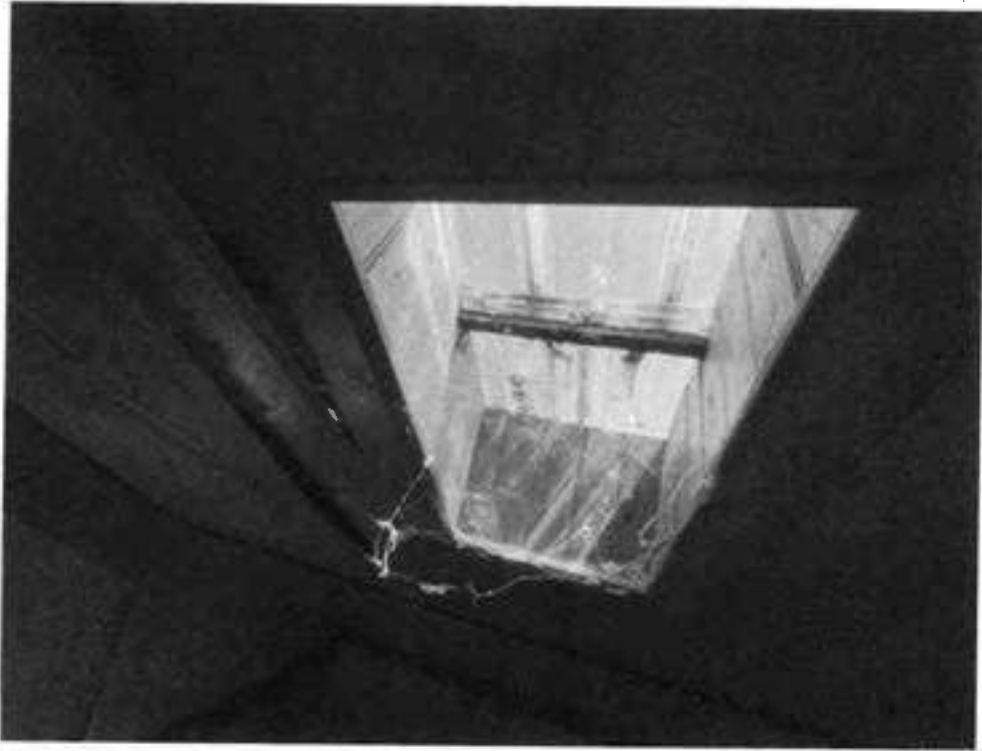
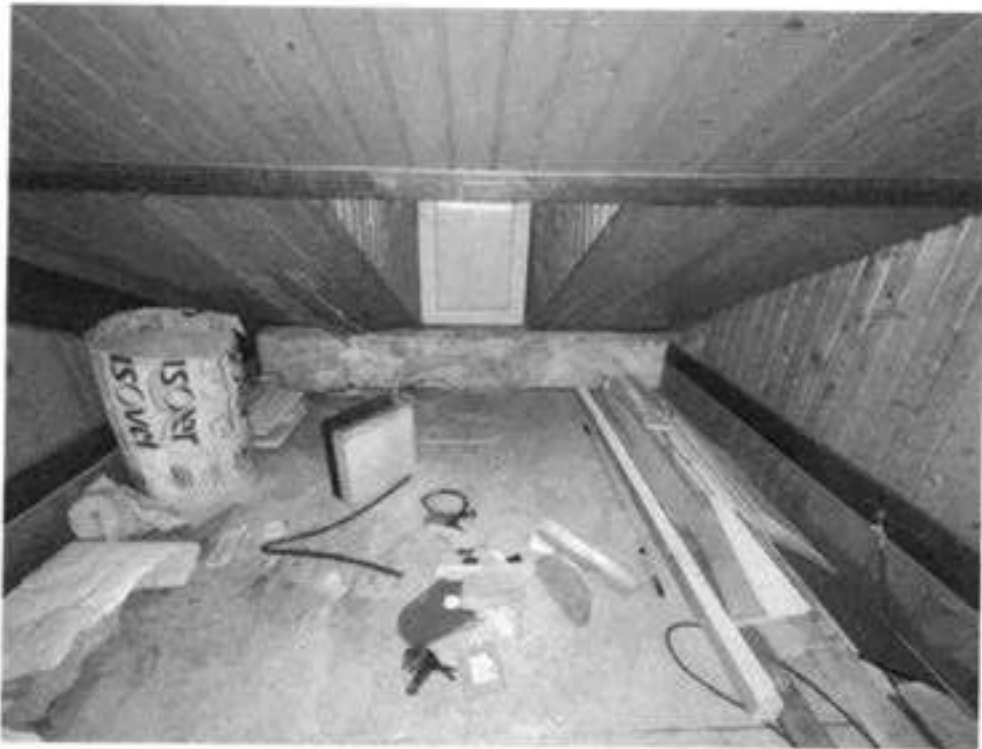
Nous prenons des photographies générales des différentes pièces des combles où les murs sont en majorité lambrissé en bois.

Un doublage en plaque de placoplâtre a commencé à être effectué mais il n'est pas terminé.

Des parties du lambris sont endommagées.

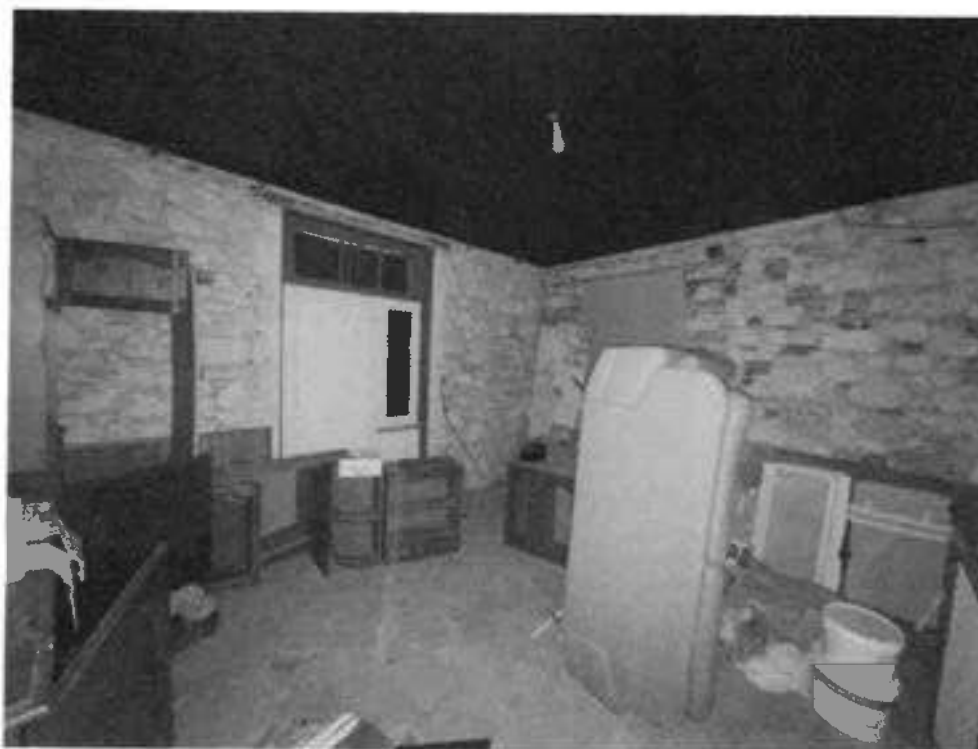
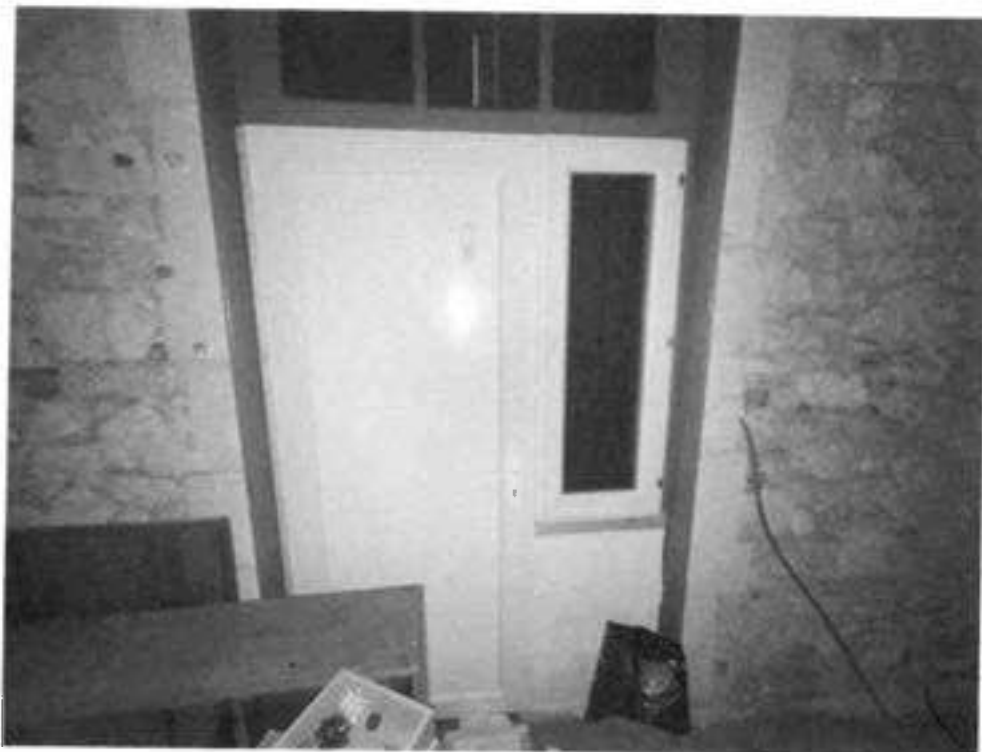
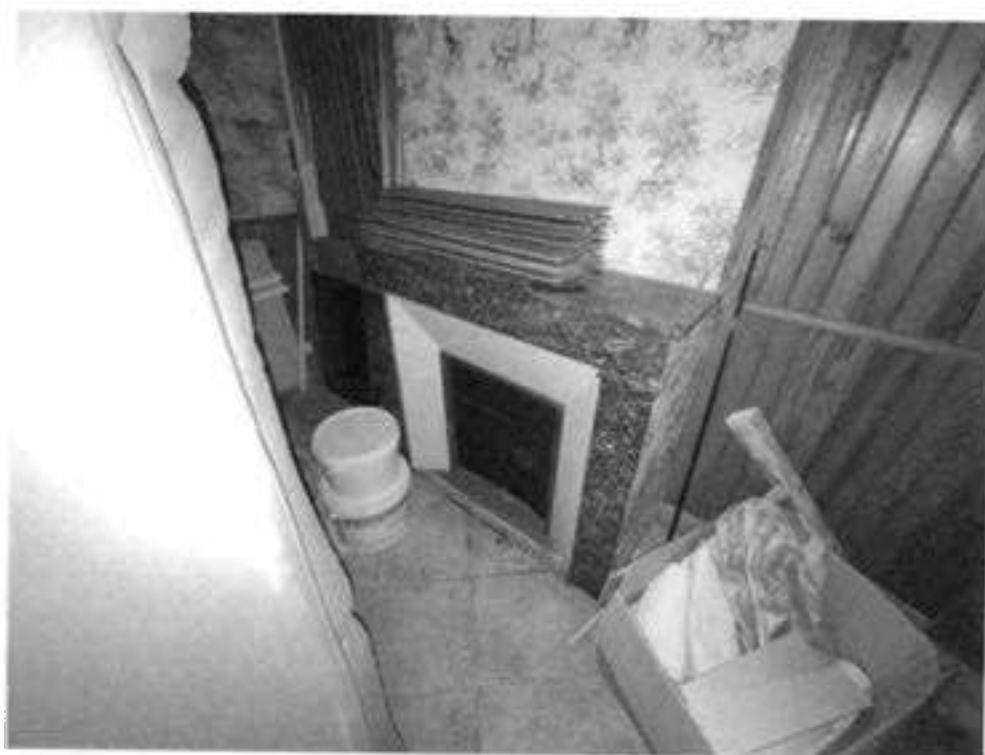
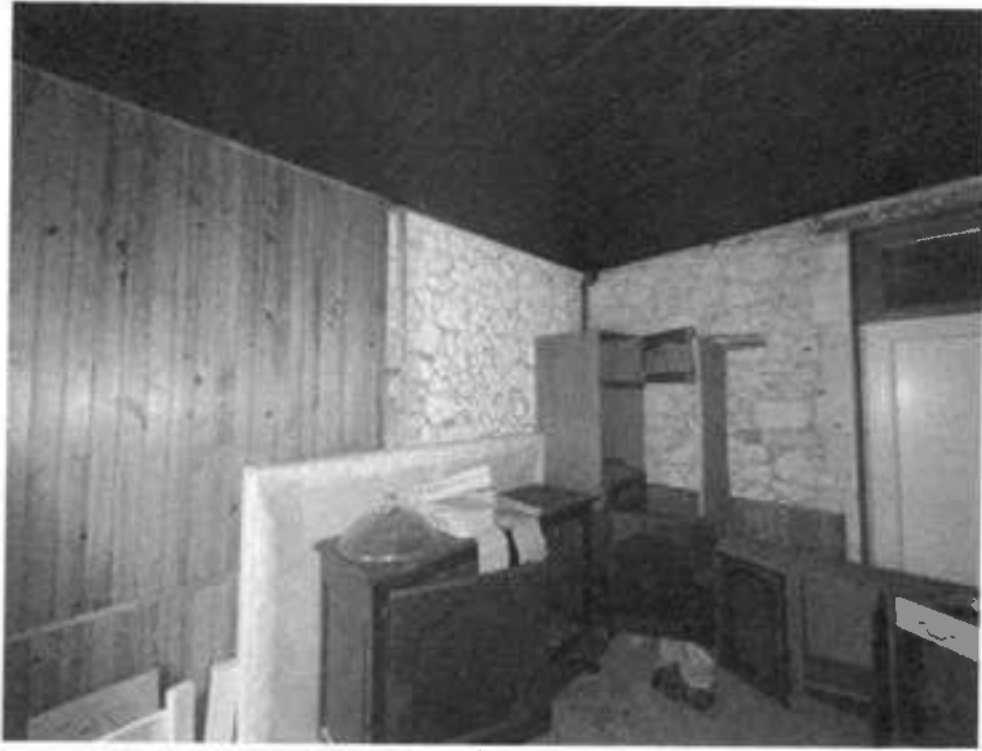
L'**accès** s'effectue par une porte d'entrée en PVC de couleur blanche, avec imposte vitrée ouvrante sur la côté droit (en entrant)

Le **sol** est recouvert de carrelage en état d'usage.

Une partie des **murs** est recouverte de pierre apparente en état d'usage normal. Une autre partie des murs est recouverte de lambris en bois en mauvais état.

Plafond en lambris bois.

Présence d'une cheminée condamnée.

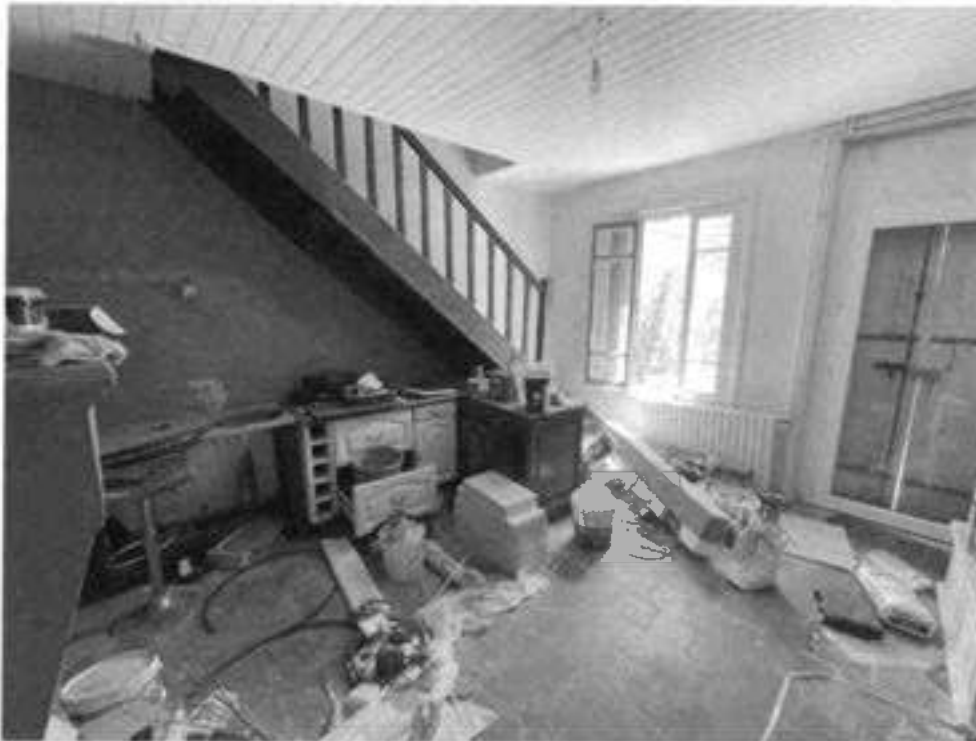
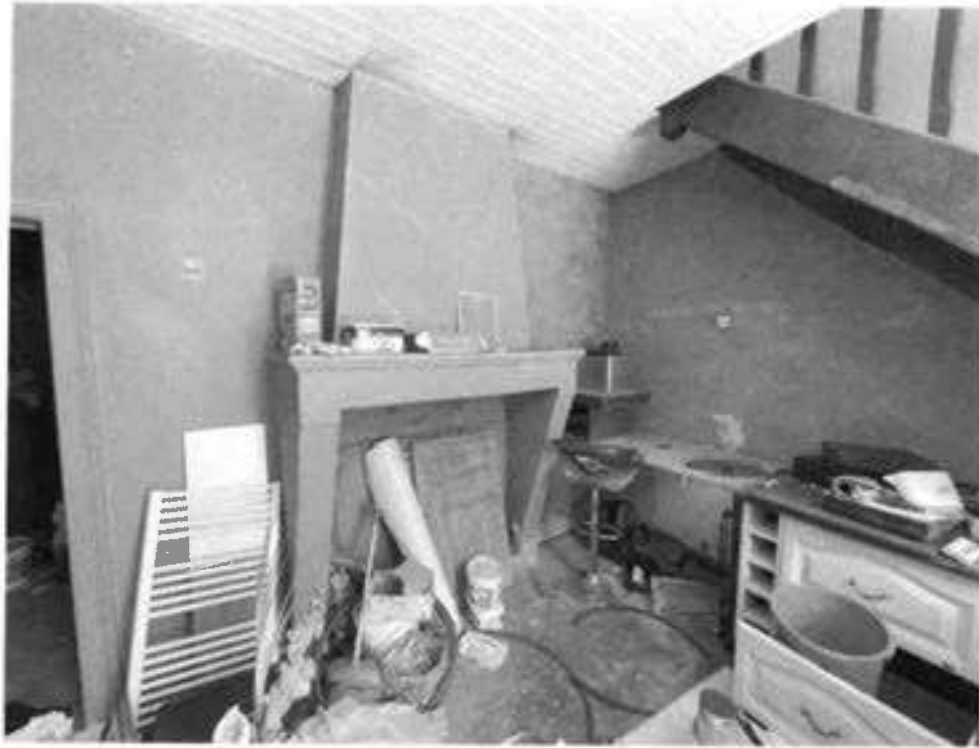
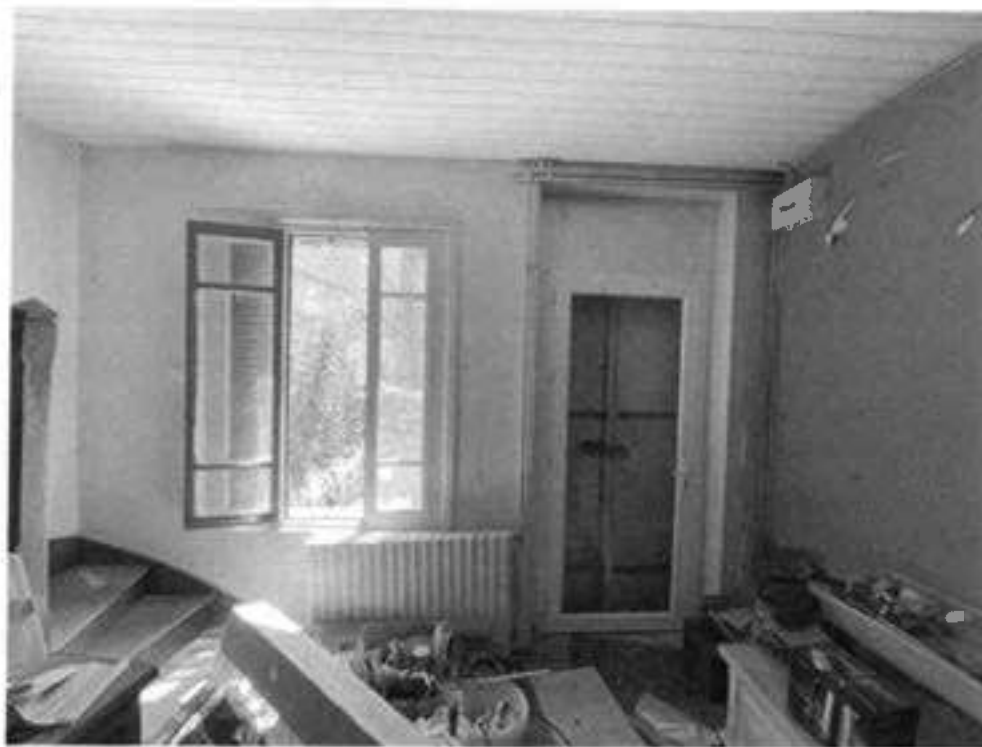
Le **sol** est recouvert de carrelage ancien, de couleur rouge.

Les **murs** sont recouverts de peinture en mauvais état, de couleur grise et beige.

Le **plafond** est recouvert de lambris en bois, ancien, de couleur blanche.

Présence d'une porte fenêtre en PVC avec volet doubles battant en bois, et d'une fenêtre en bois simple vitrage ancienne et hors d'usage.

Présence d'une cheminée , condamnée et d'un emplacement en cours d'aménagement d'un futur espace cuisine.

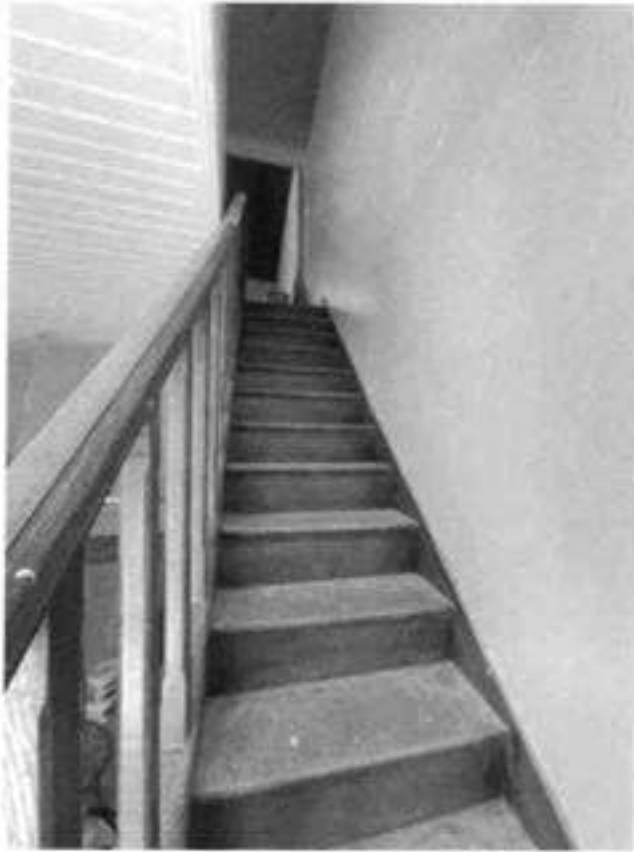
Escaliers en bois et murs peints desservant deux chambres.

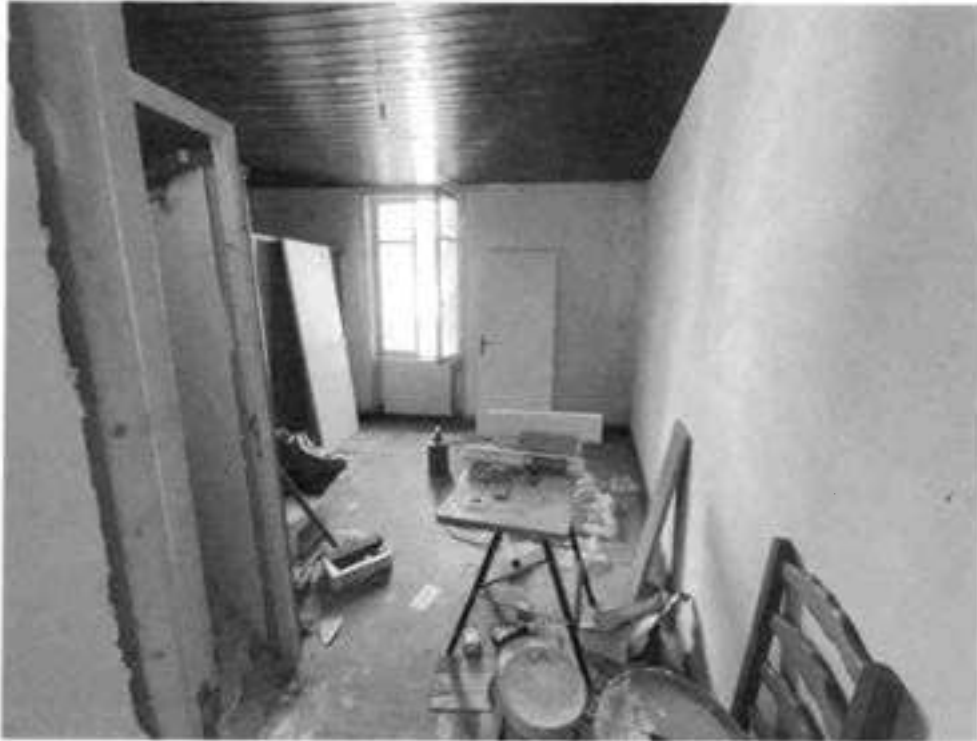
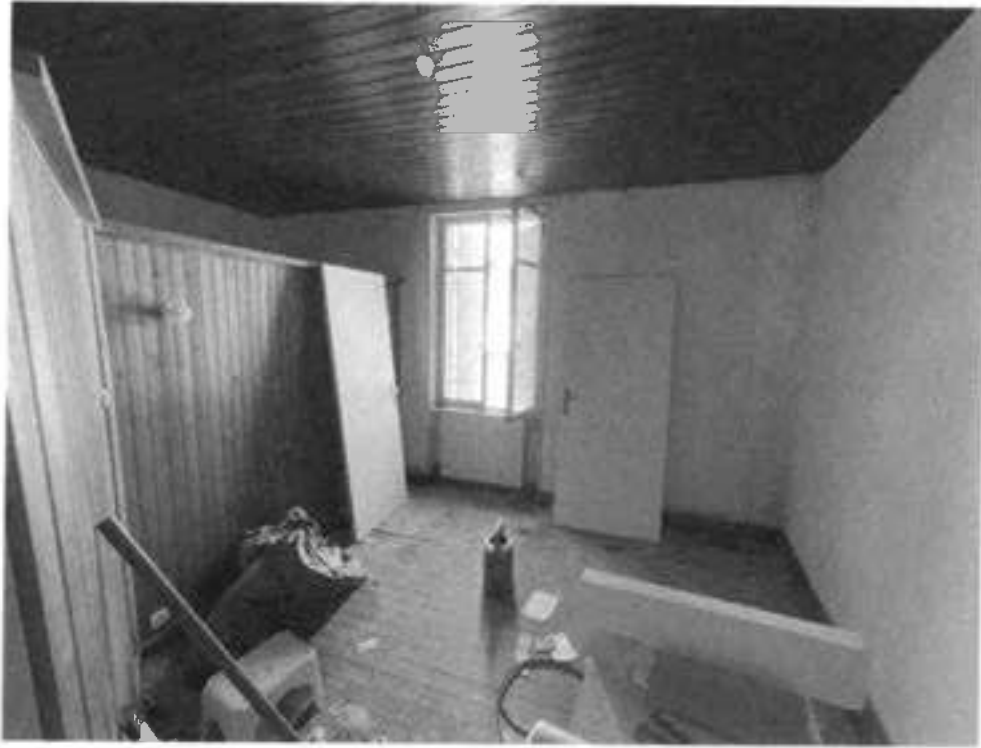
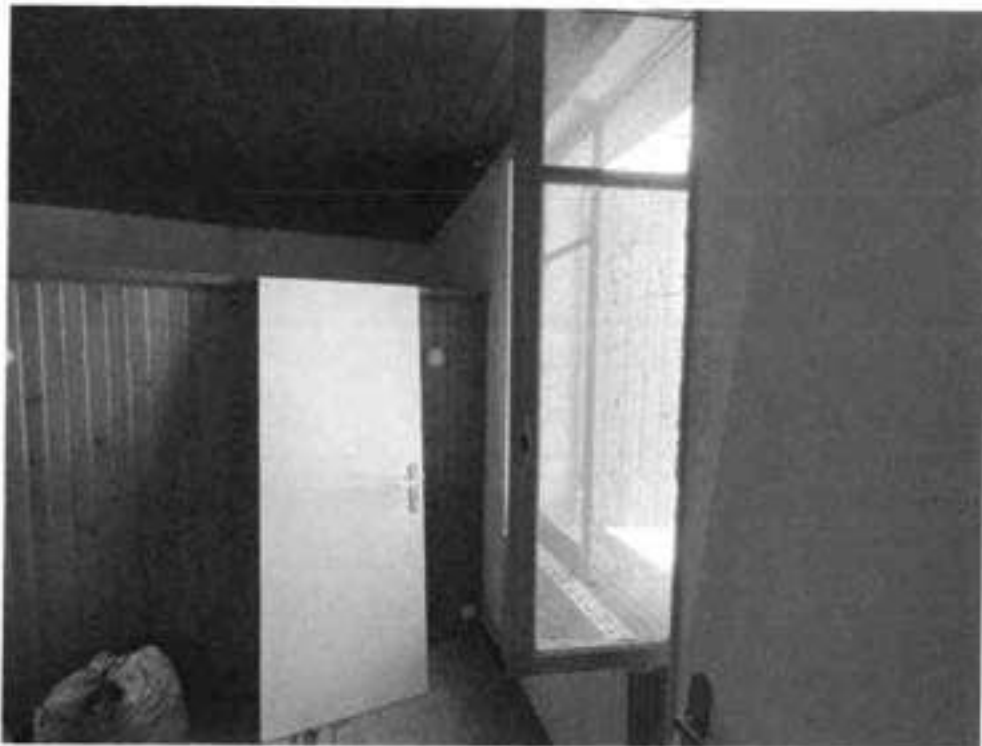
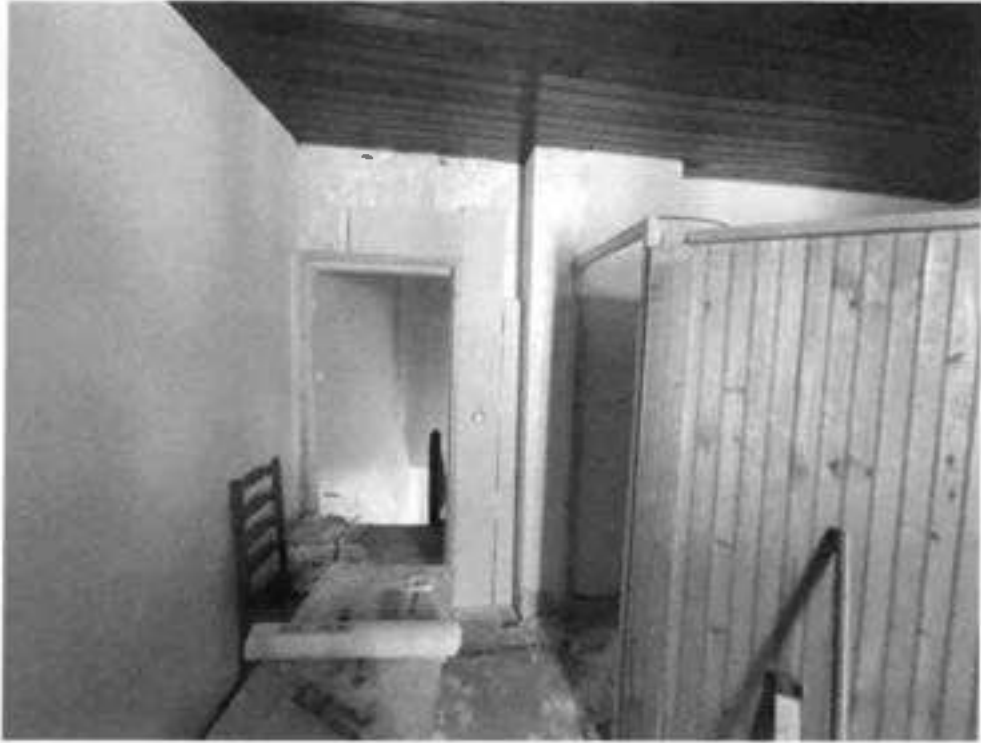
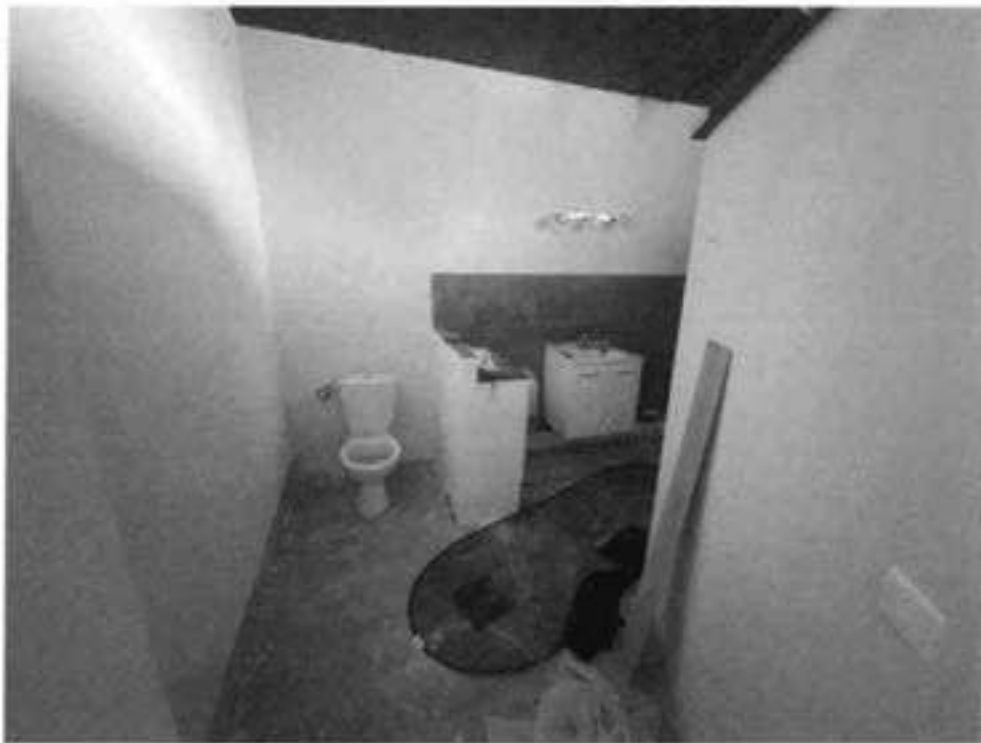
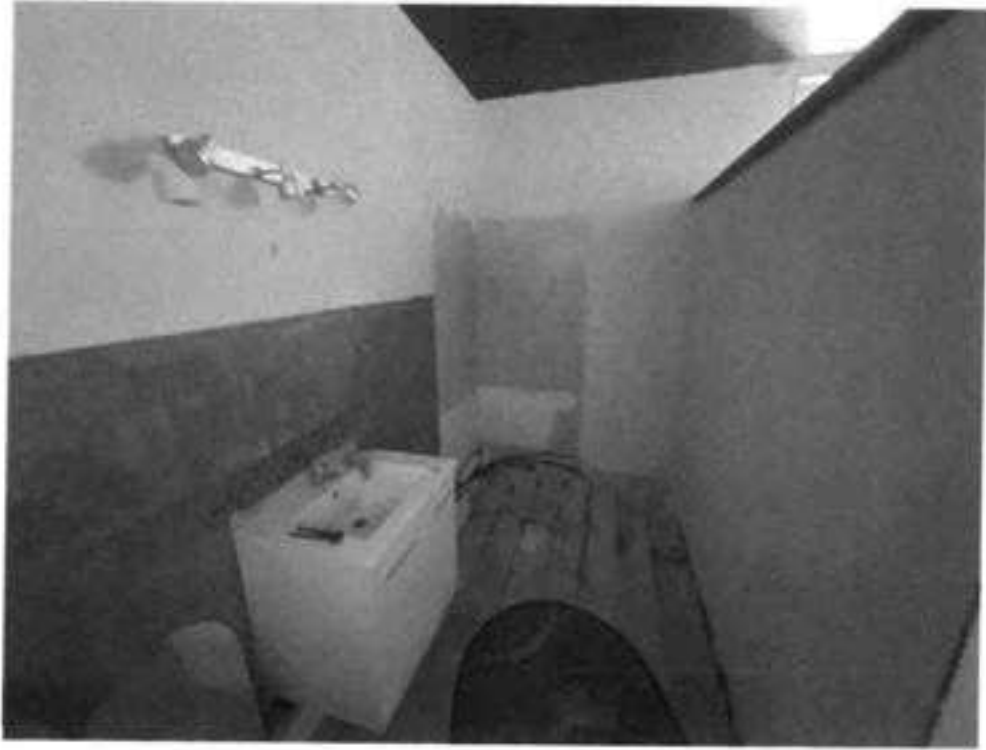
Le **sol** est recouvert d'un parquet bois ancien.

Le **plafond** est recouvert d'un lambris bois également ancien.

L'**éclairage naturel** de la pièce est assuré par une fenêtre en mauvais état, ouverture battant double, châssis bois, simple vitrage.

Cette pièce est en travaux , une cloison est en cours de construction pour délimiter un espace salle d'eau avec un WC, une meuble vasque et un futur emplacement pour douche. Rien n'a été terminé.
