***PROCES-VERBAL
DE
CONSTAT***

DATE : vendredi 7 juillet 2023

Un immeuble sis 18, Avenue du Périgord 24680 GARDONNE, comprenant :

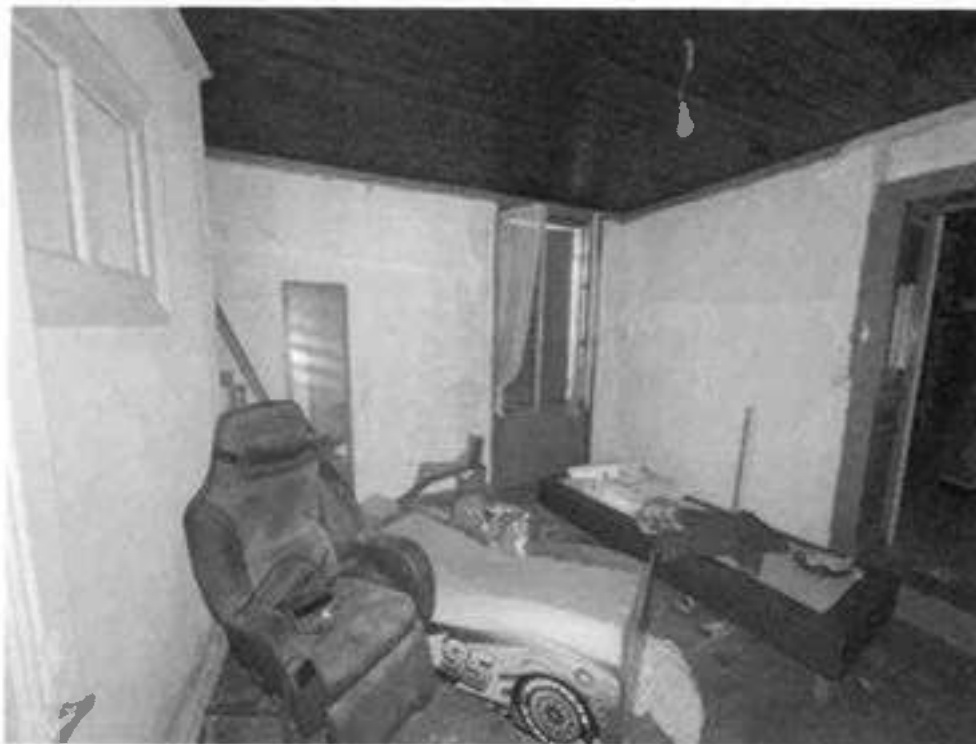
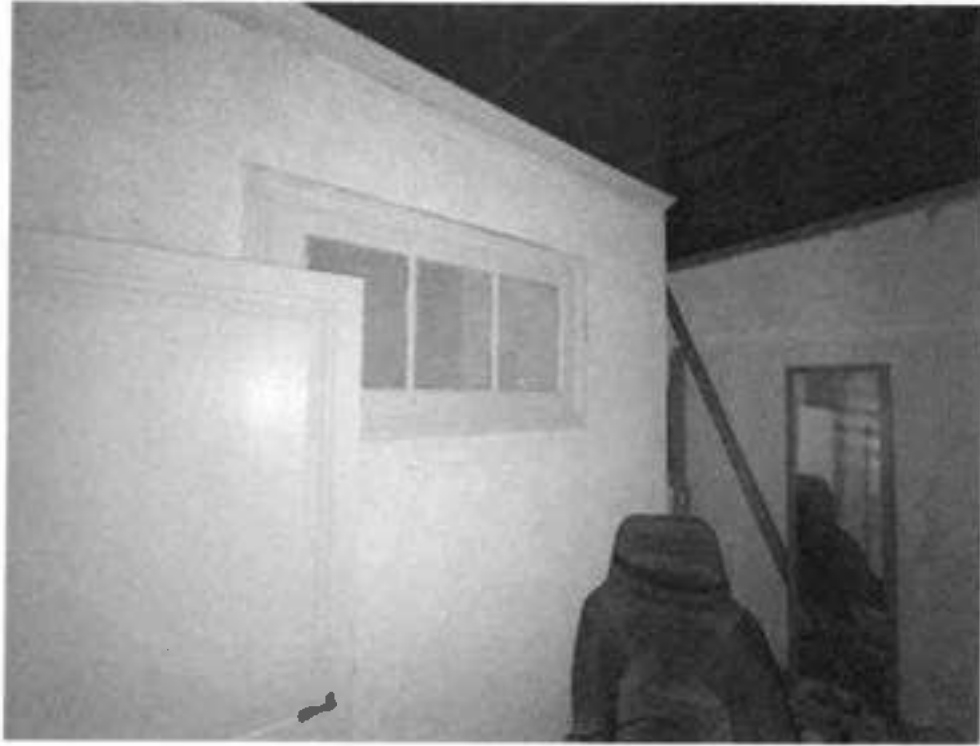
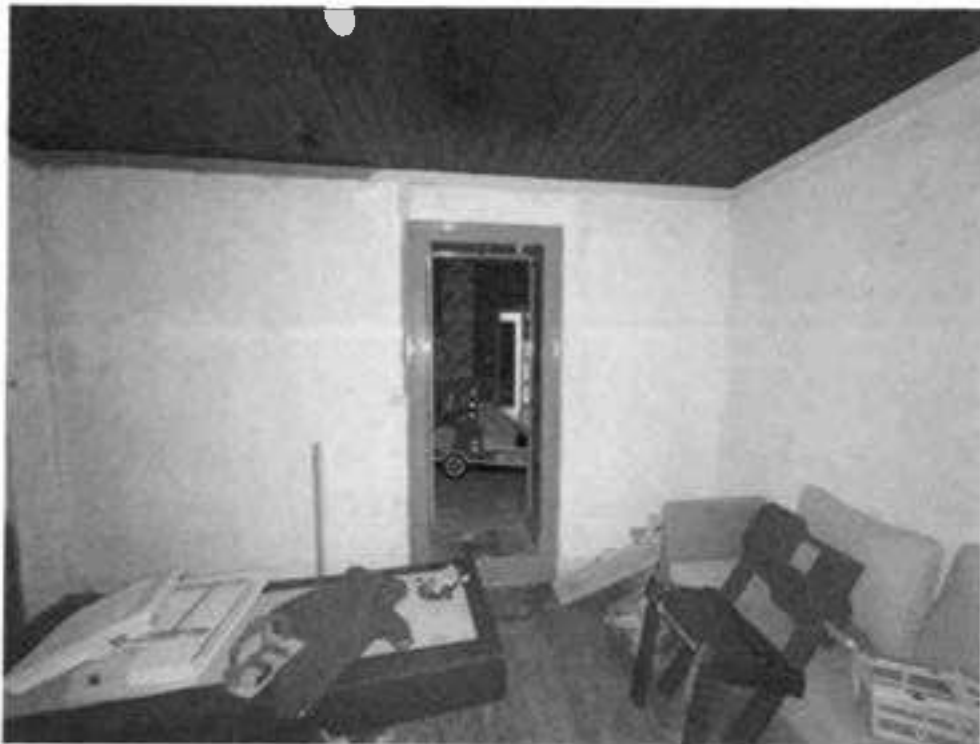
Le **sol** est recouvert d'un parquet bois ancien.

Les **murs** sont à l'état brut.

Plafond en lambris bois.

L'**éclairage naturel** de la pièce est assuré par une fenêtrés ancienne, châssis bois, simple vitrage.

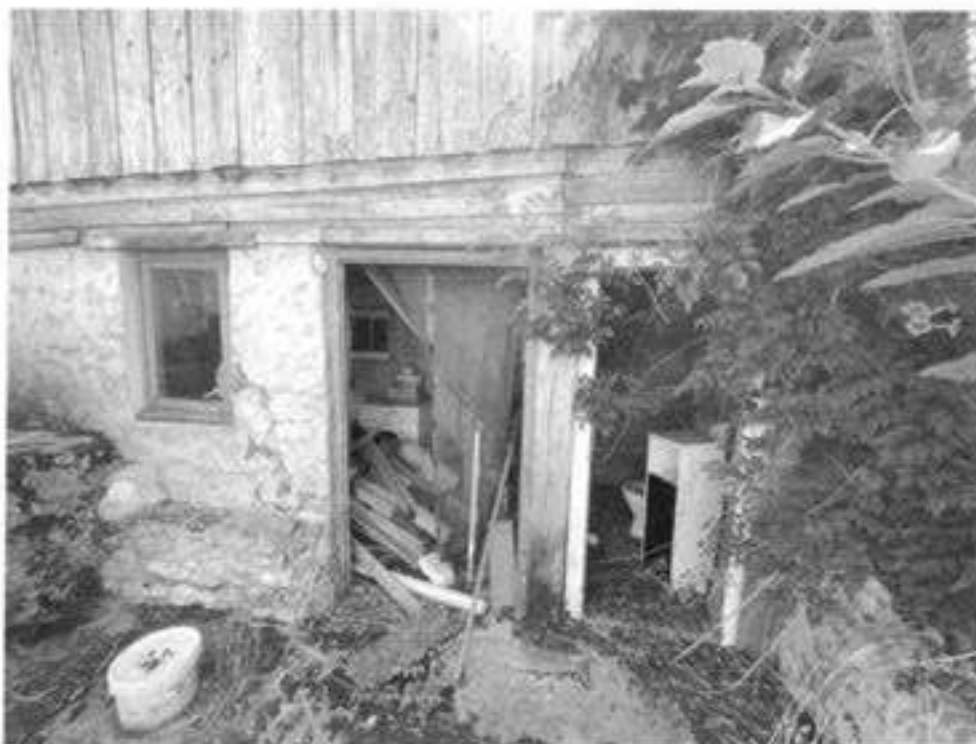
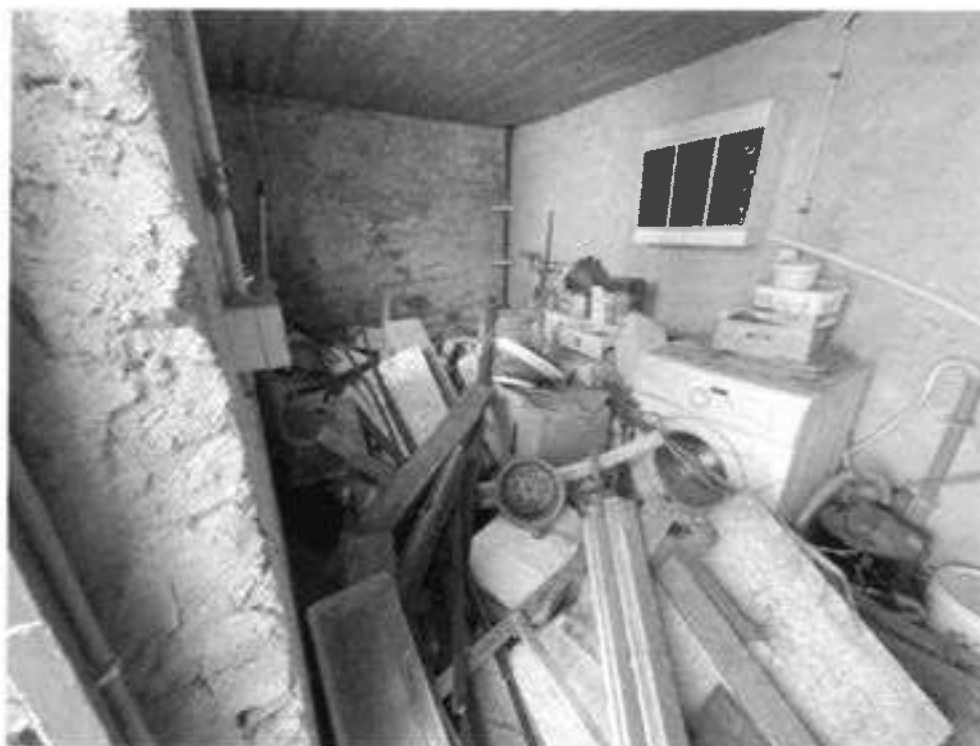
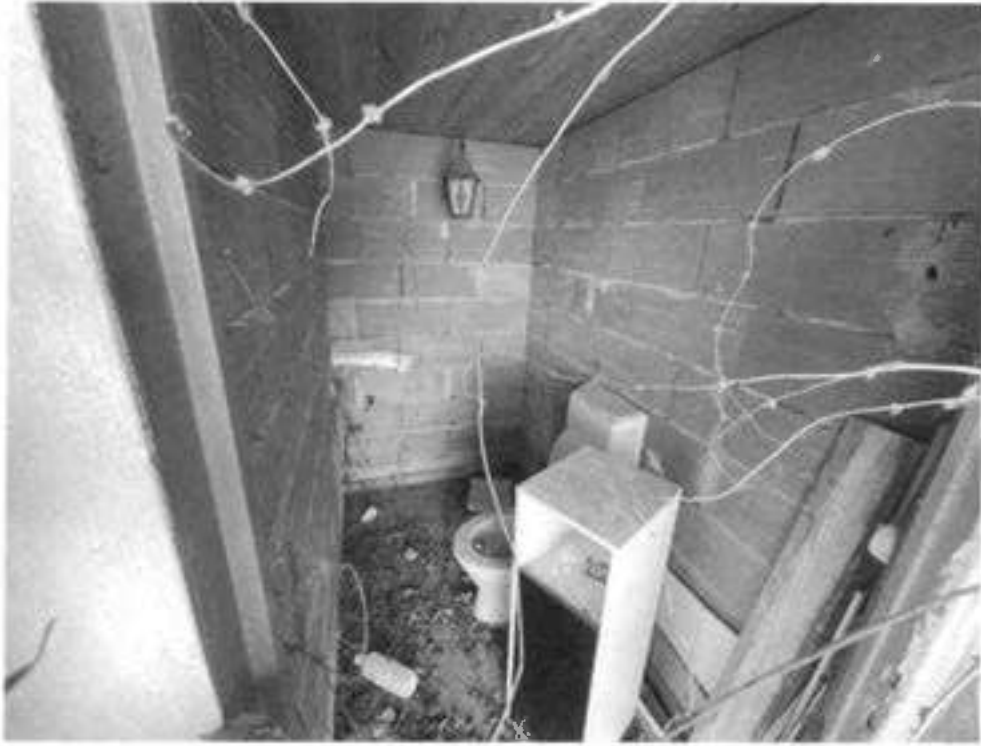
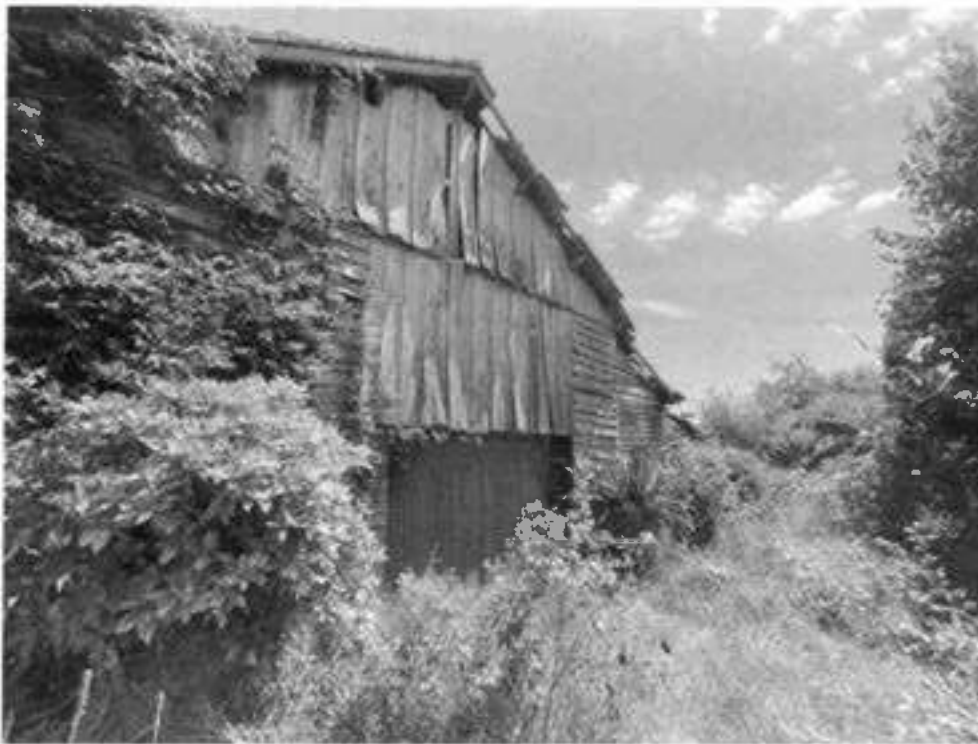
Nous prenons une photographie générale de l'ensemble., avec un ancien WC et un garage en bois type grange à tabac.
