PROCES-VERBAL DE DESCRIPTION

Que dans le cadre de la procédure de saisie immobilière engagée à l'encontre de Monsieur Kiwa Djicain NGONDAIMENE né le 19 septembre 1984 à KINSHASA (Congo), et portant sur un bien immobilier sis à PERIGUEUX (24000) 10 Rue Combe des Dames, cadastré section AY N°603, il est de son intérêt de faire dresser un procès-verbal de description de ce bien,

Certifie m'être transporté ce jour à 09 heures à PERIGUEUX (24000) 10 Rue Combe des Dames, sur la parcelle cadastrée section AY N°603, où là étant et en présence de Monsieur Pascal VERDIER diagnostiqueur et géomètre et de Madame Célestine MARTY agent immobilier représentant Monsieur Kiwa Djicain NGONDAIMENE j'ai dressé le présent procès-verbal de description :

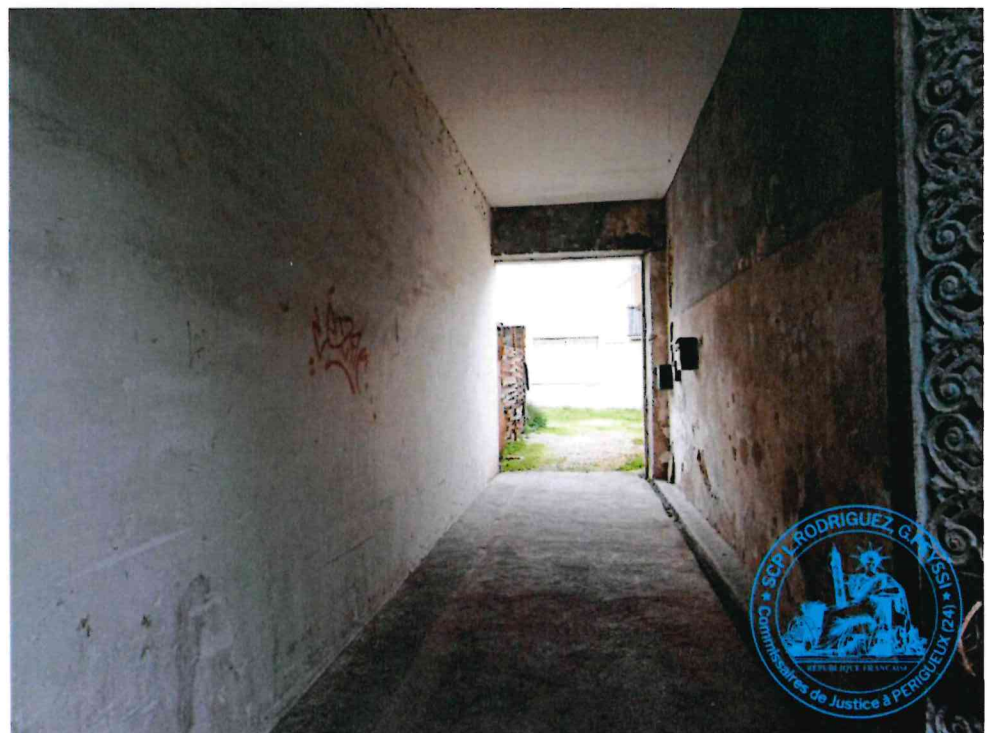
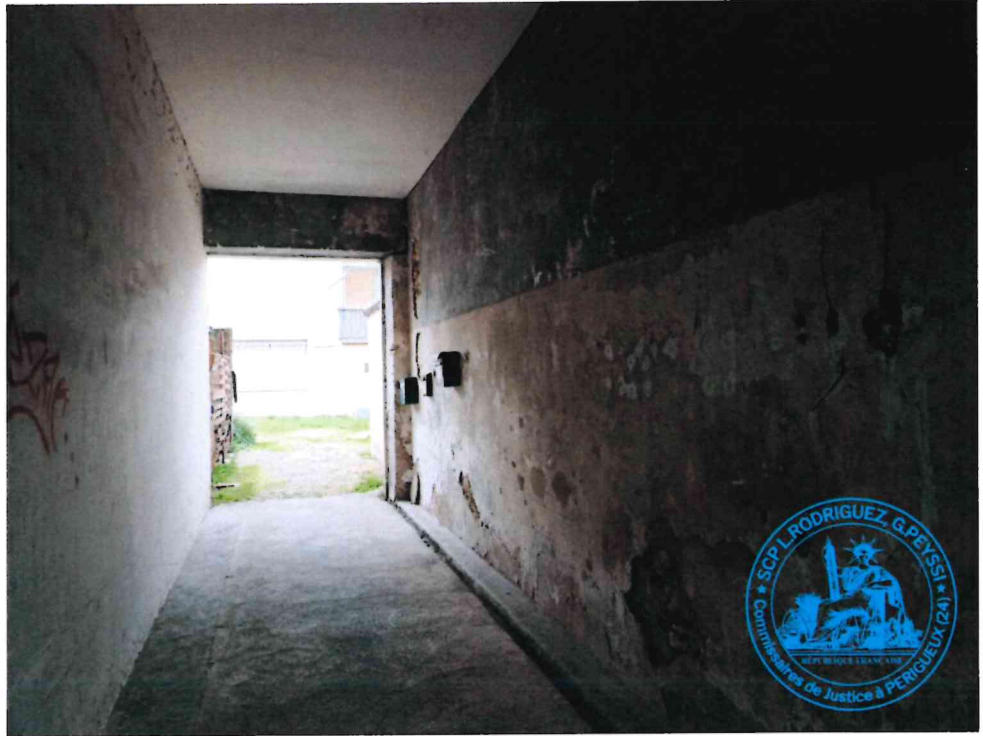
Celui de droite correspondant à l'immeuble voisin est crépi en mauvais état.

Le plafond n'appelle pas de remarques particulières.

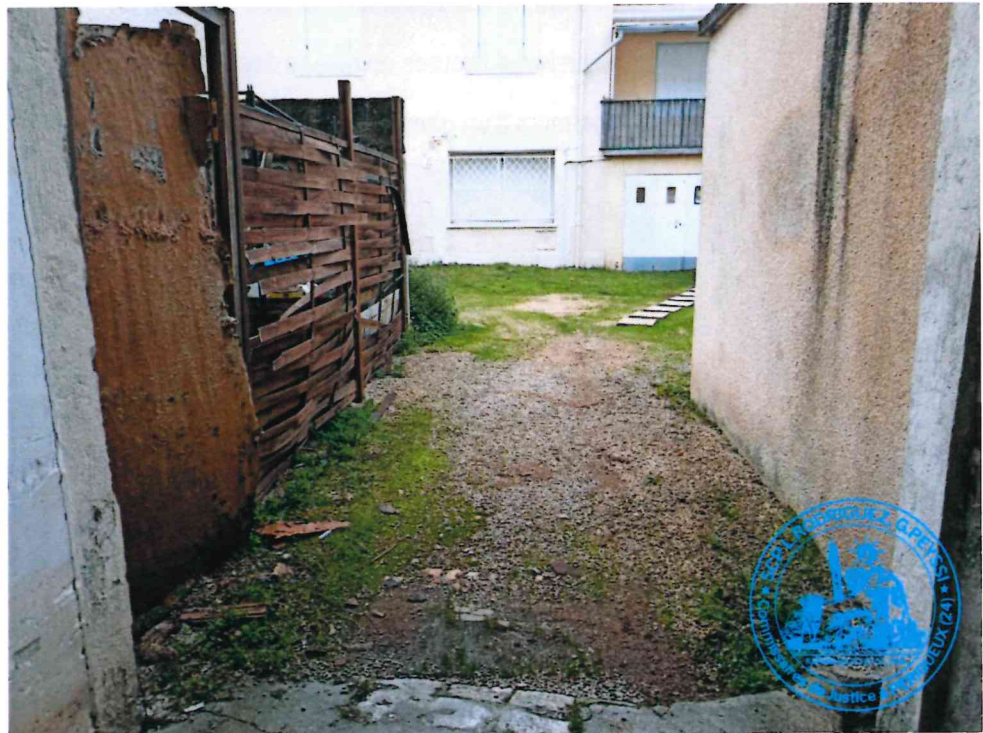
Dans le prolongement, la parcelle est gravillonnée et donne accès à l'immeuble 8 bis.

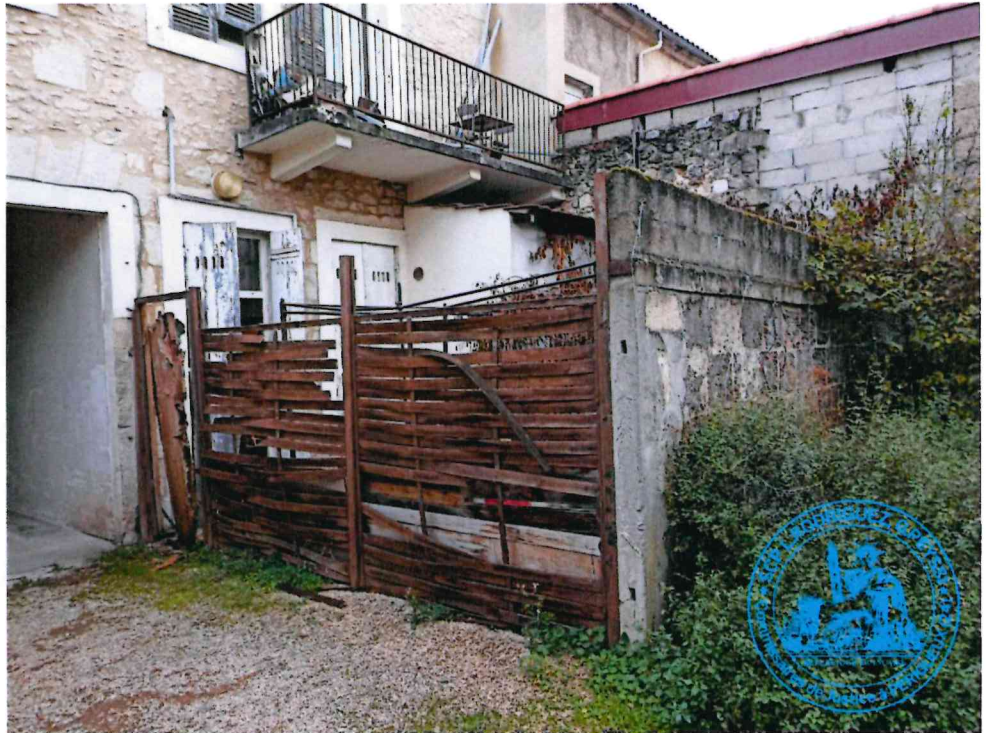
L'immeuble comporte une courette fermée par un mur maçonné et des panneaux de claustra hors d'usage comportant une porte également hors d'usage.

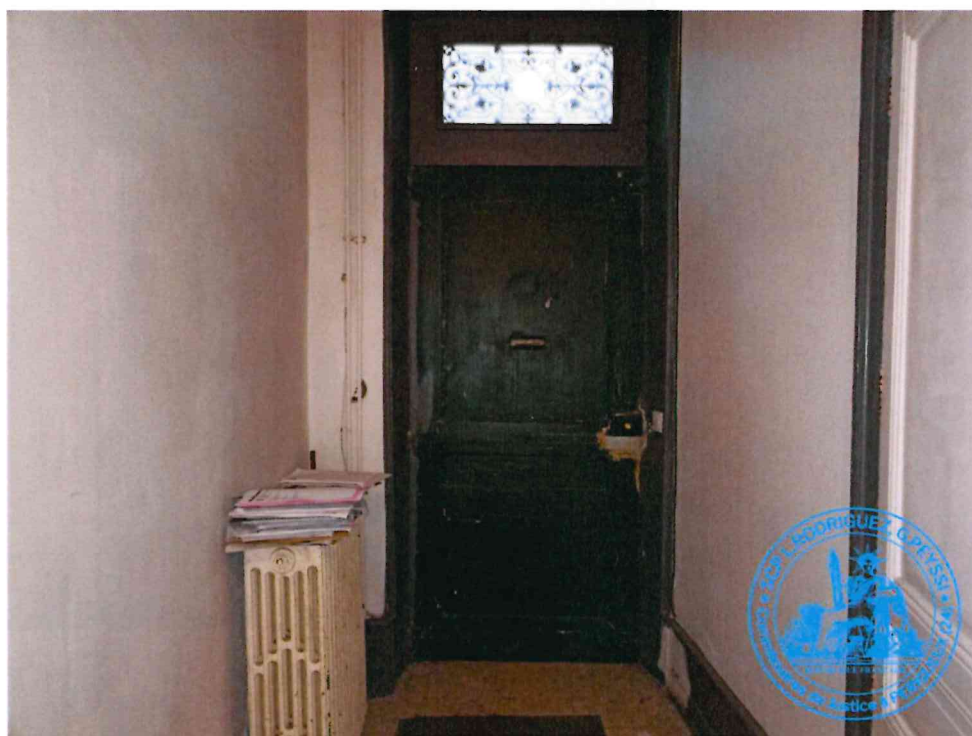
La peinture de la porte côté intérieur présente un mauvais état.

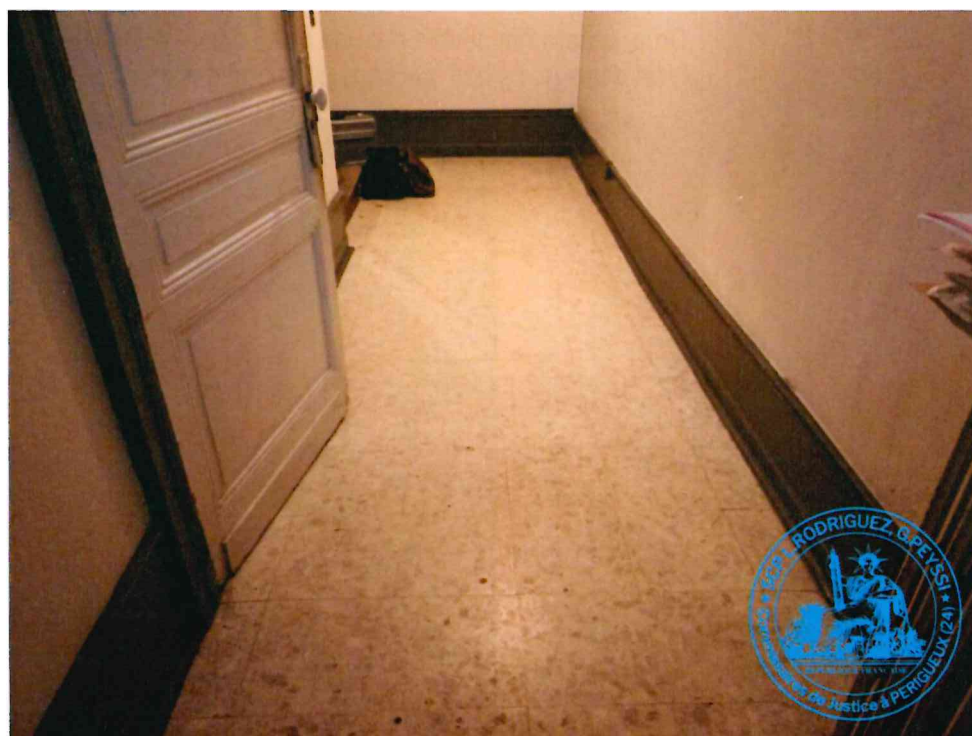
Il est composé au sol de dalles. Je note la présence de quelques trous avec chevilles. Il est en bon état dans son ensemble.

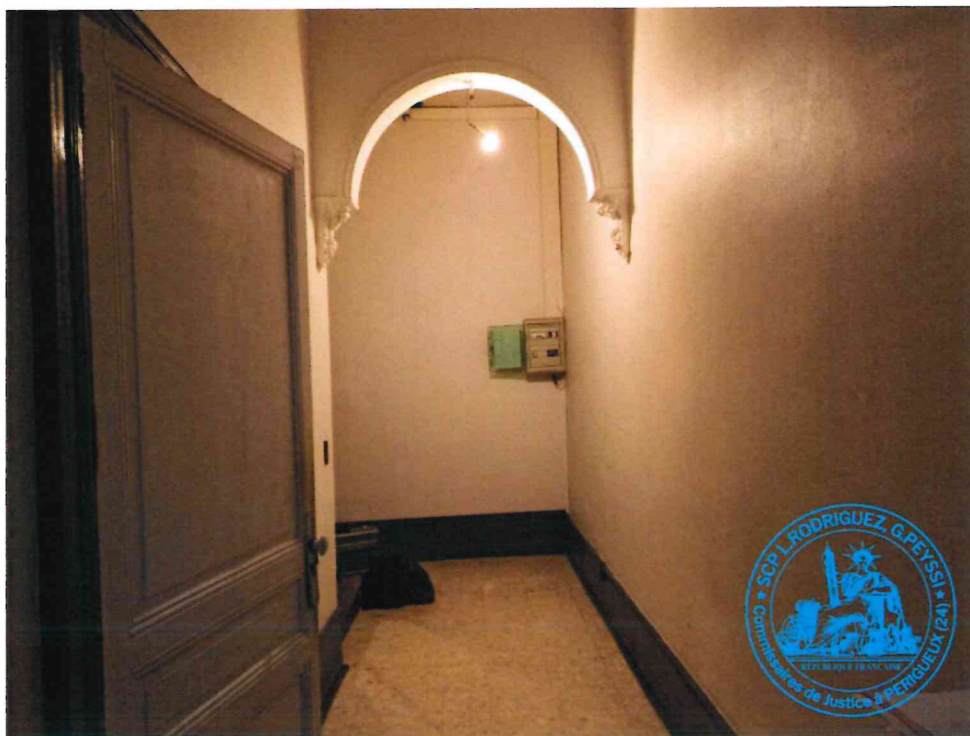
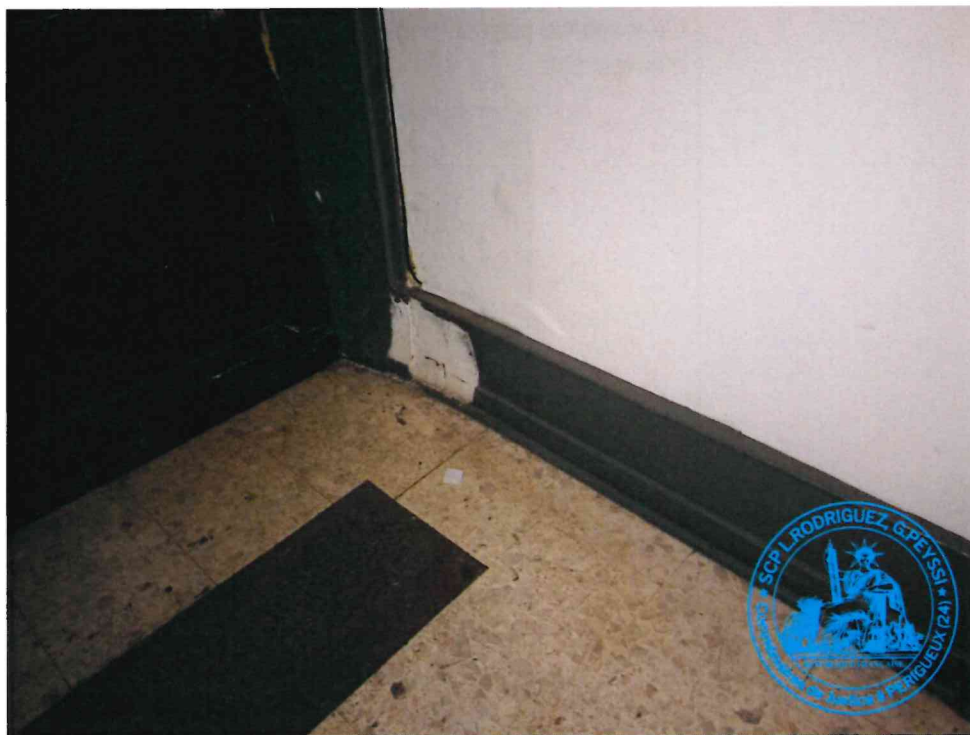
Les murs sont revêtus d'une toile de verre peinte qui présente un aspect fané.

Il existe en partie basse une plinthe large en bois dont la peinture est nettement abîmée.

Le plafond avec moulure est peint, il est à l'état d'usage.

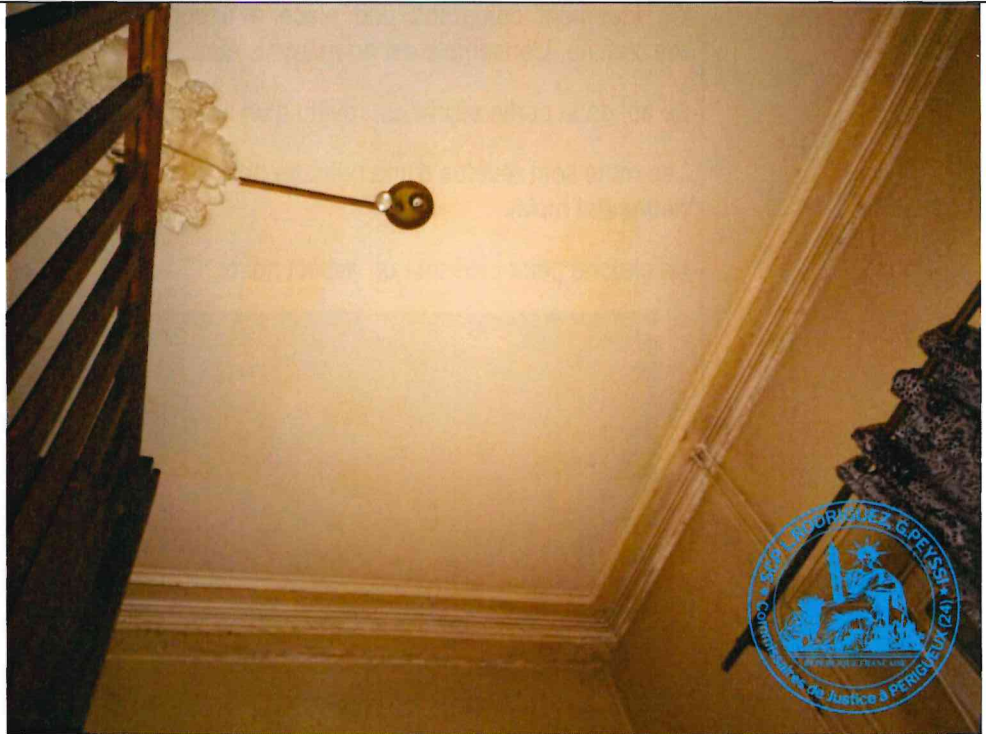
Le sol de la partie séjour est revêtu d'un lino déchiré, hors d'usage.

Les murs sont revêtus d'une peinture noircie. La toile de verre présente également un aspect nettement moisi.

Le plafond peint présente un aspect noirci.

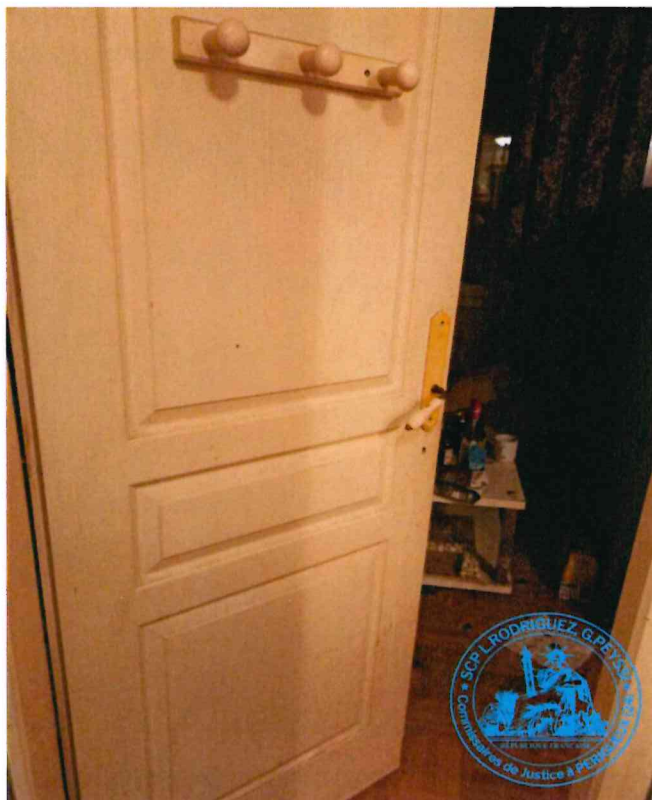
La porte est nettement encrassée.

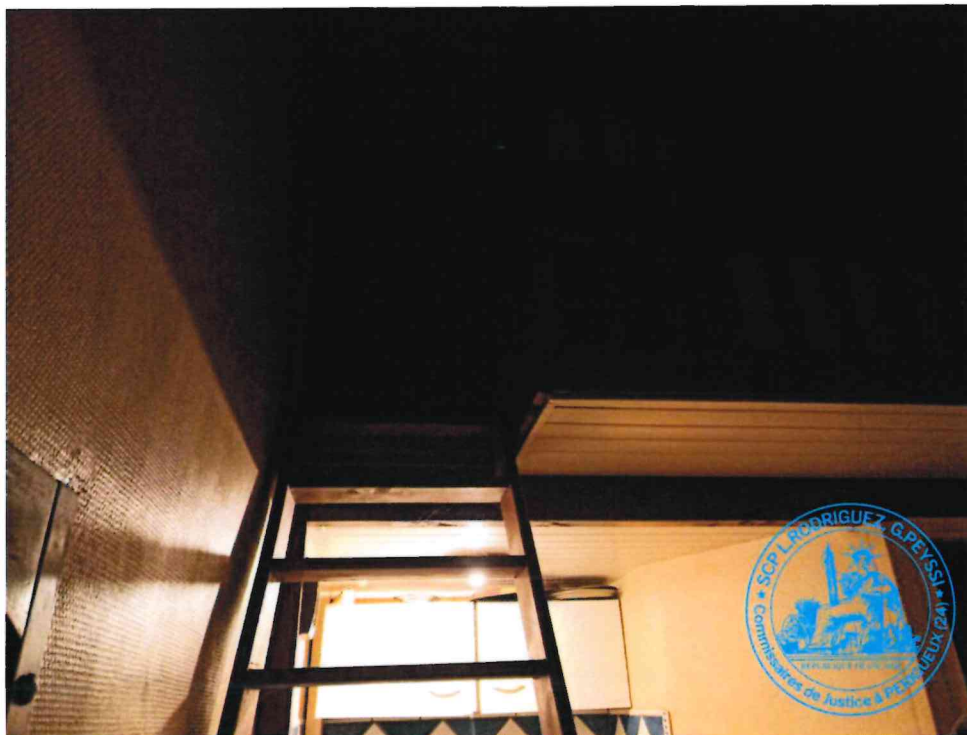
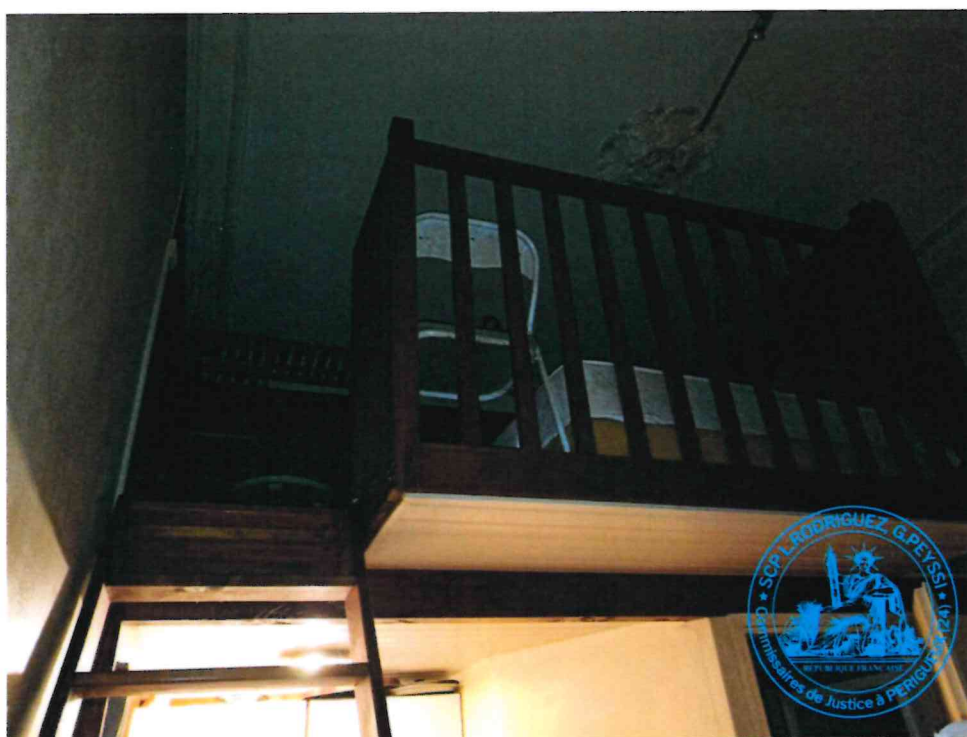
Le sol est composé d'un lino abimé tandis que les murs sont revêtus d'une toile de verre peinte abîmée. En plafond, il est visible une rosace.

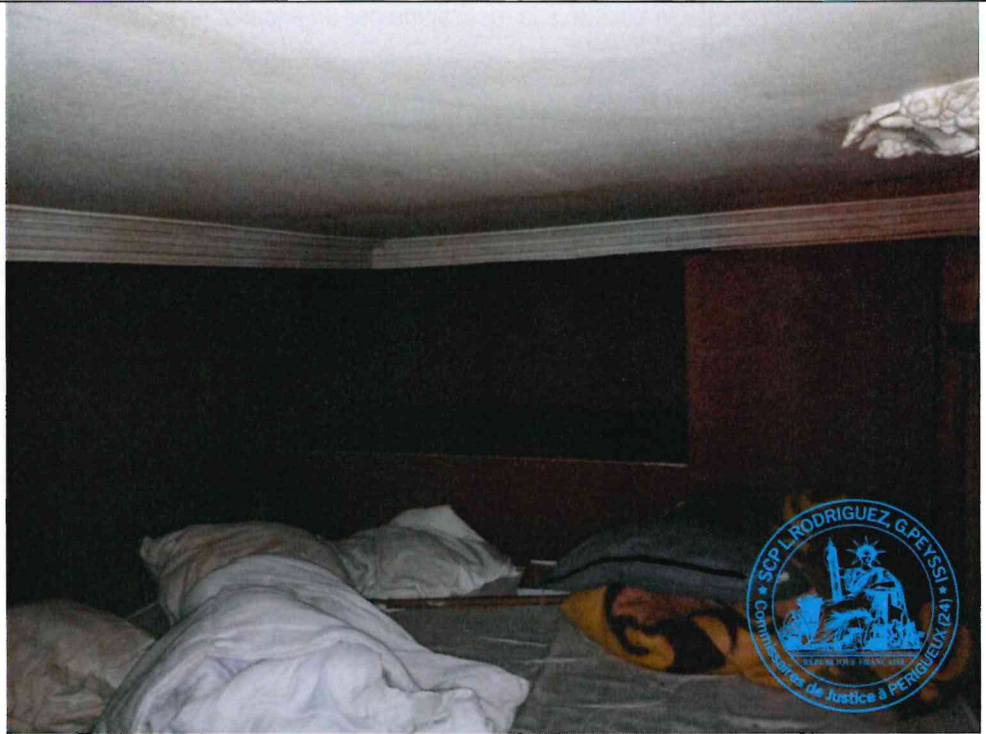
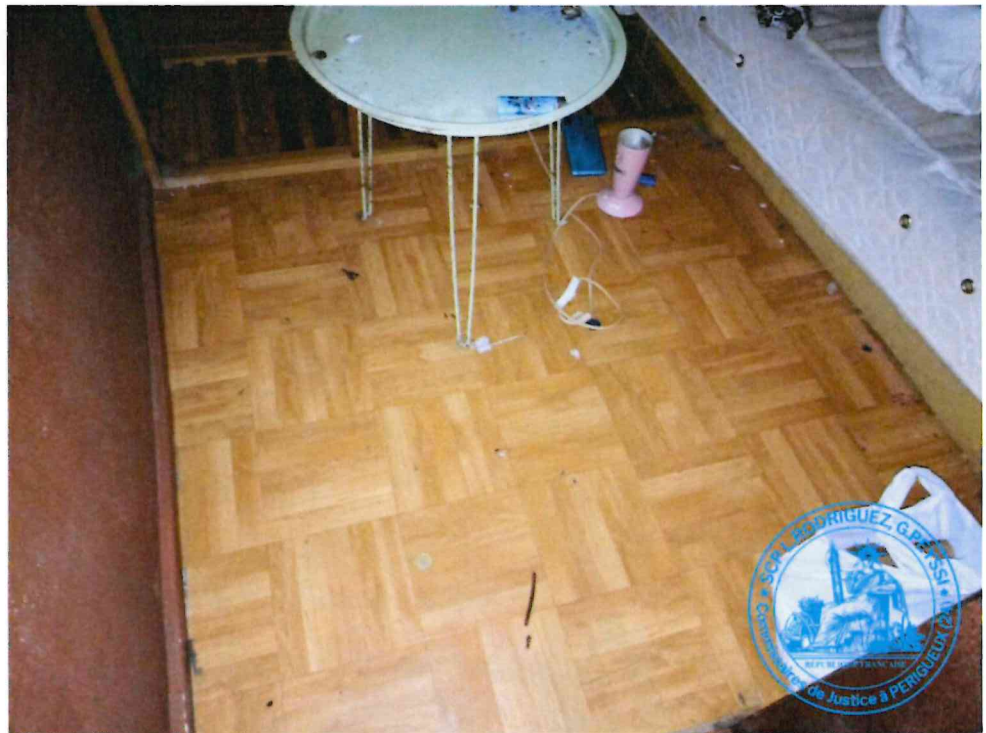
Je note 2 spots en plafond, alimenté par un fils qui pend venant de la rosace.

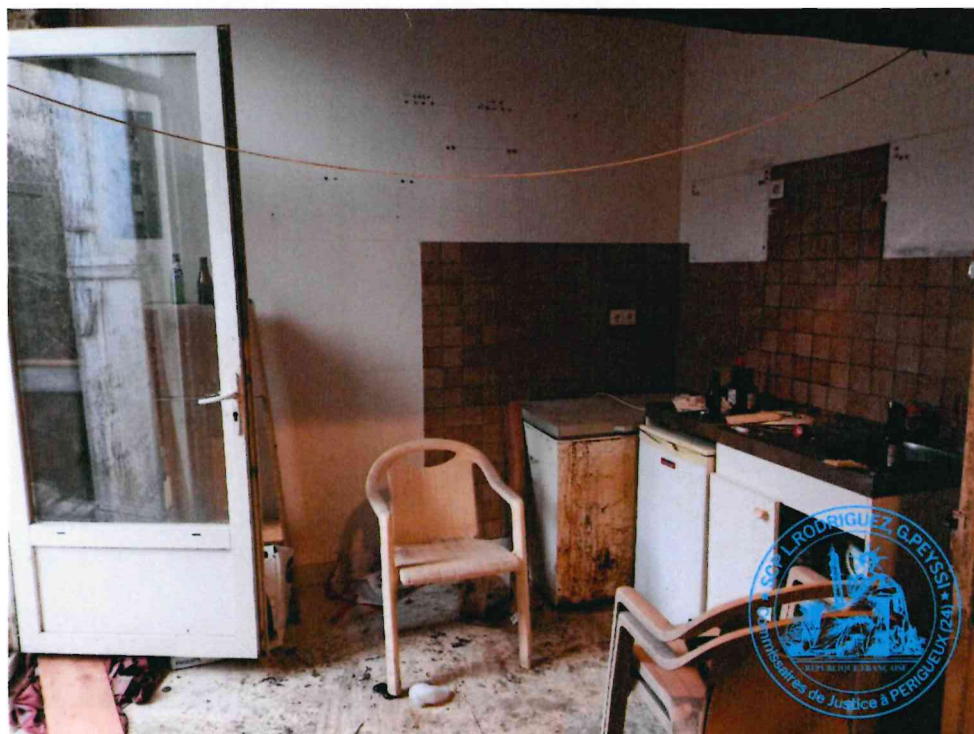
Côté cuisine, le mur est doublé, il comporte une multitude de trous avec chevilles.

Le carrelage mural présente un état d'usage.

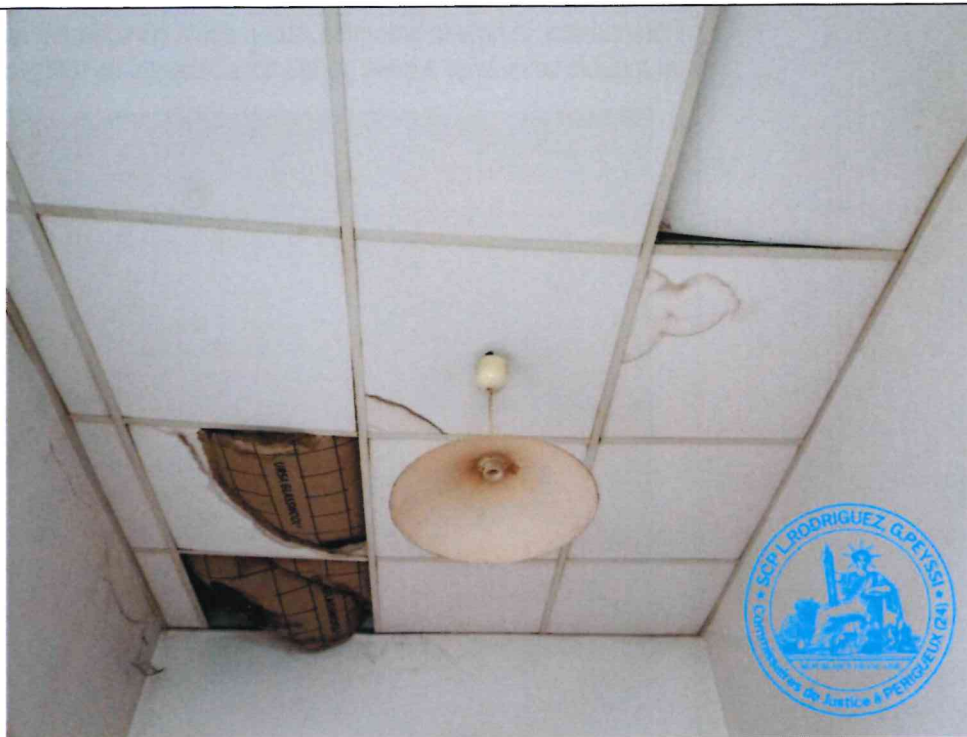
Le plafond suspendu comporte des dalles tachées et je note que des dalles sont manquantes tant côté séjour que côté cuisine.

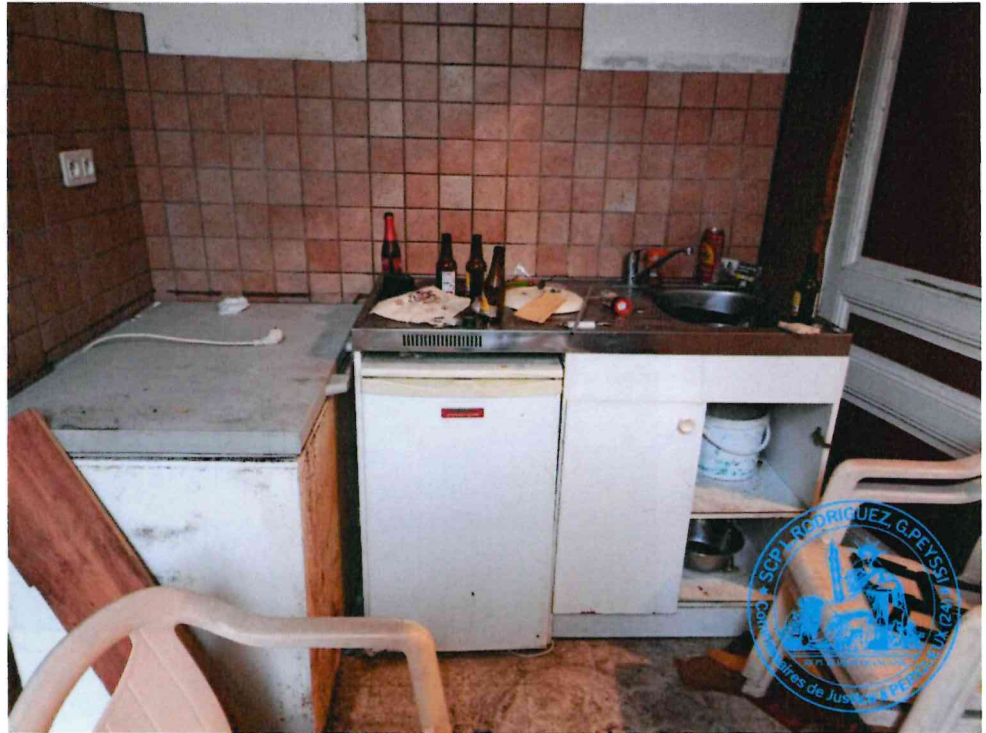
Côté cuisine, je note la présence d'un meuble comprenant un évier en inox avec un mitigeur, un meuble sous-évier à deux portes hors d'usage, un réfrigérateur top.

L'ensemble est encrassé et abimé.

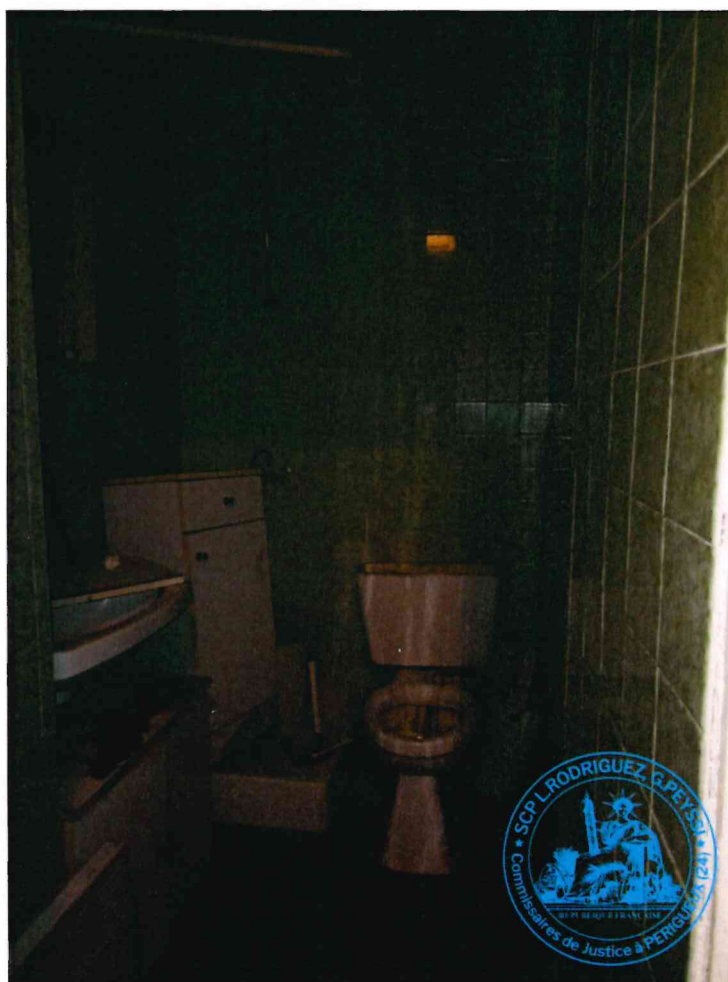
Le plafond composé d'un lambris PVC présente des traces sales.

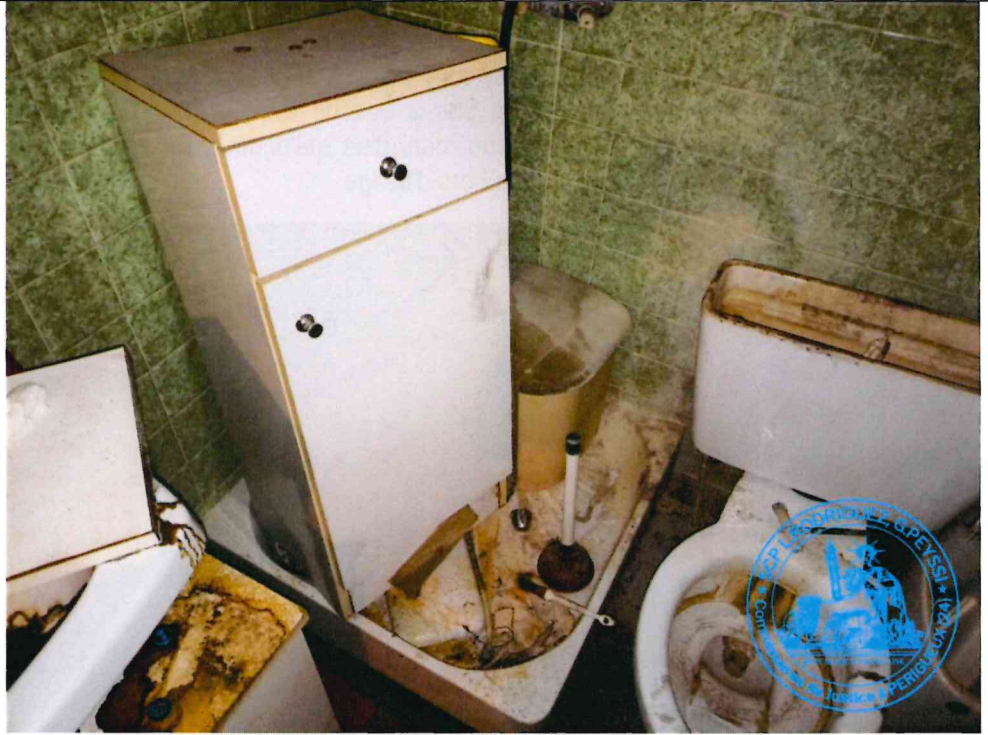
Il existe également un convecteur électrique alimenté par un câble sommairement relié à une boîte de dérivation.

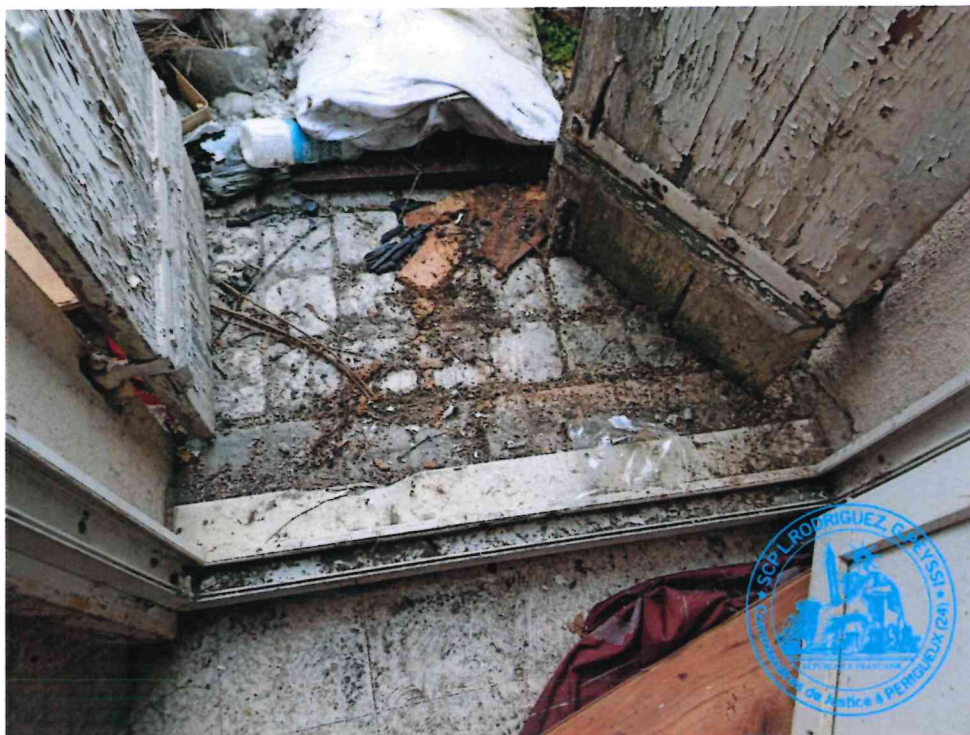
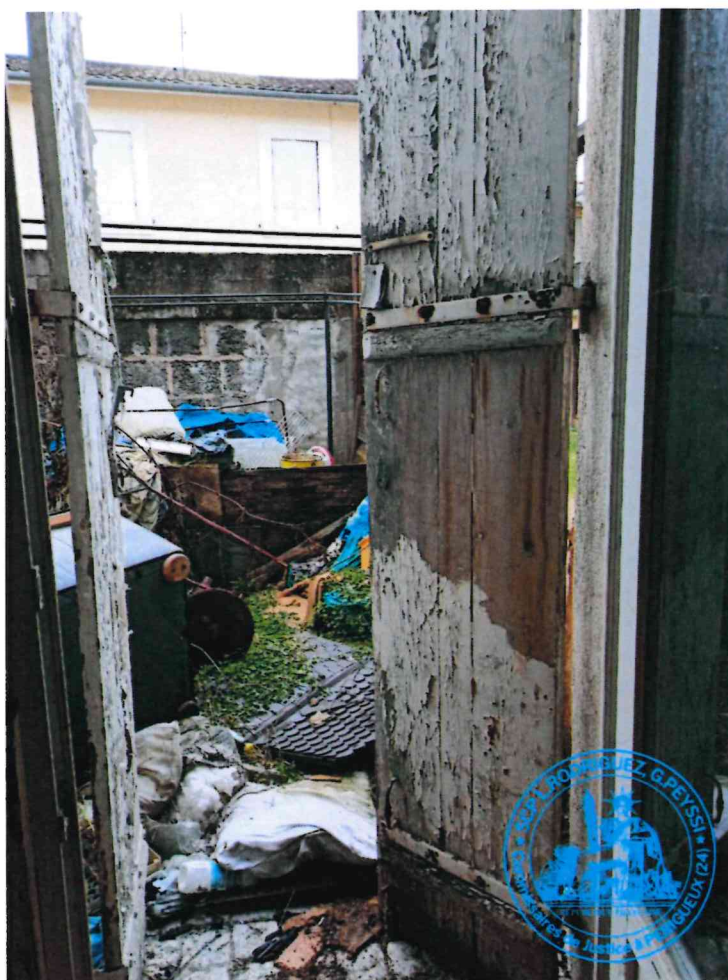
Le seuil de cette porte-fenêtre présente un impact, tandis que les volets en bois présentent une peinture hors visage.

La cour est encombrée de déchets divers (canapé, gazinière, morceaux de meubles, sacs poubelles).
