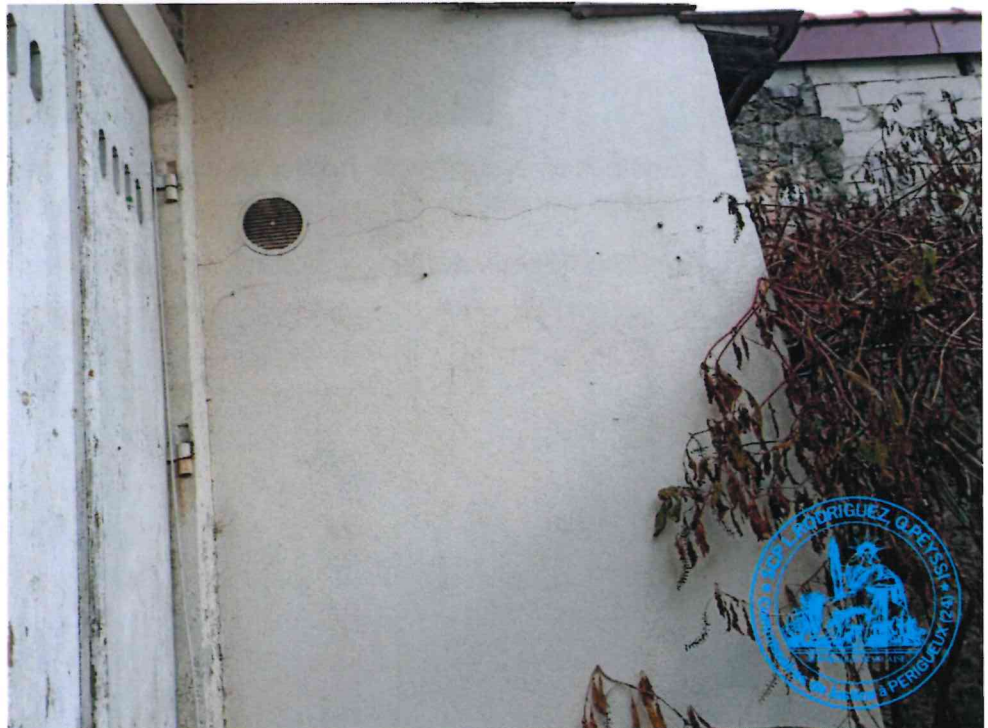
Depuis cette cour, je note que l'avancée abritant la salle d'eau précédemment décrite est crépie, elle présente une peinture très abîmée et quelques fissures.

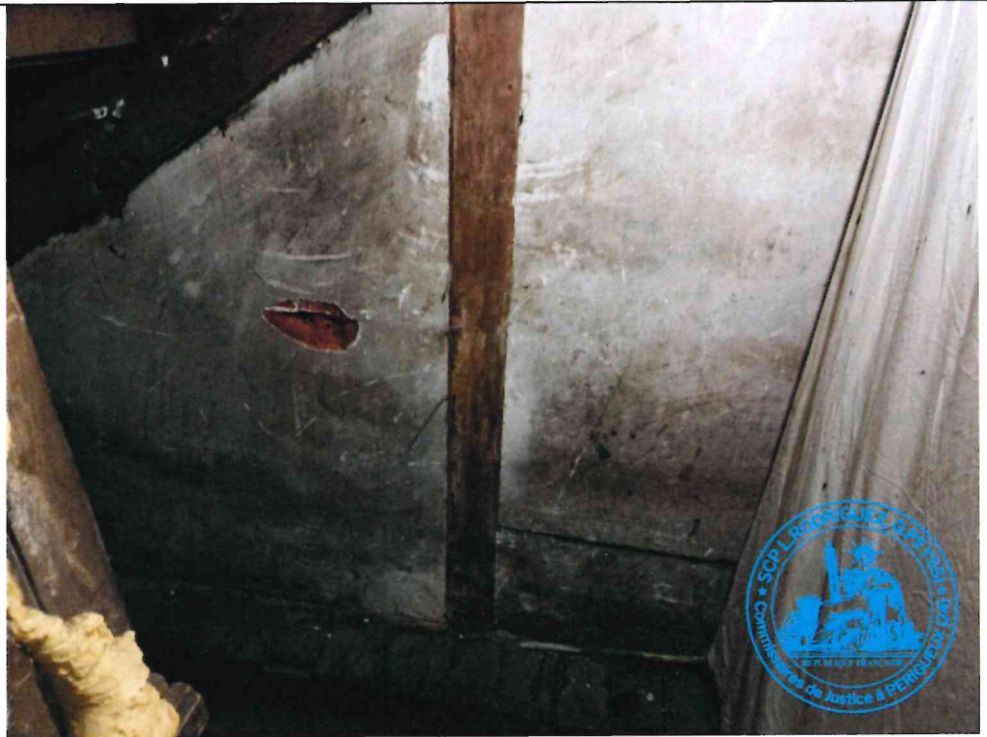
Le sol est en terre battue tandis que les murs sont en pierre.

Je note que des joints sont manquants d'autres sont abîmés

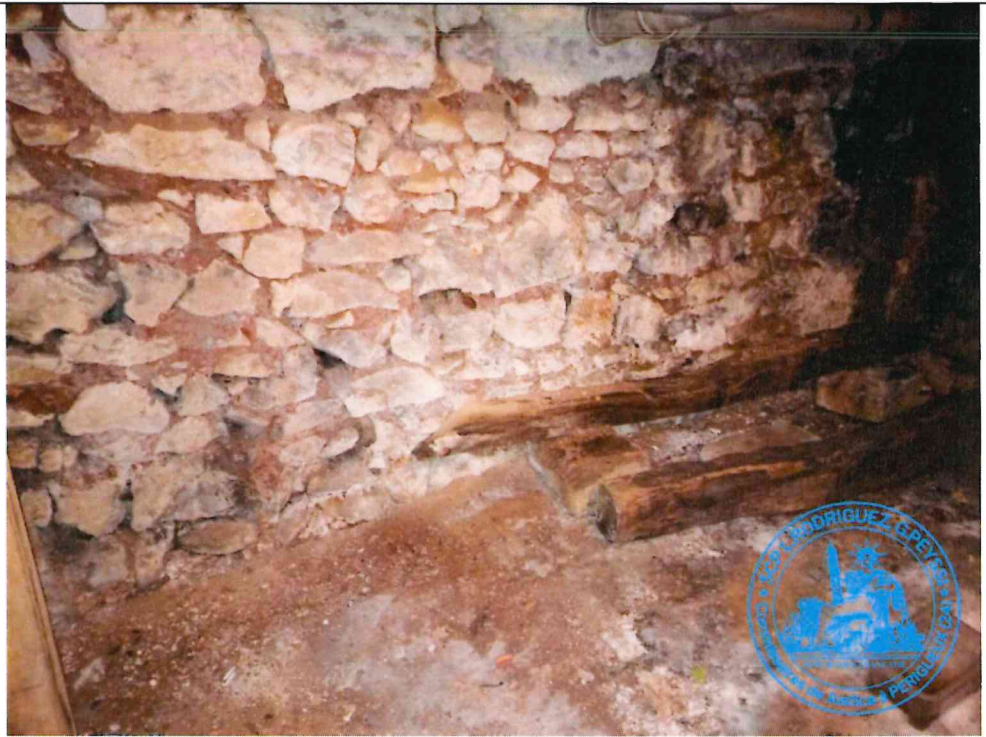
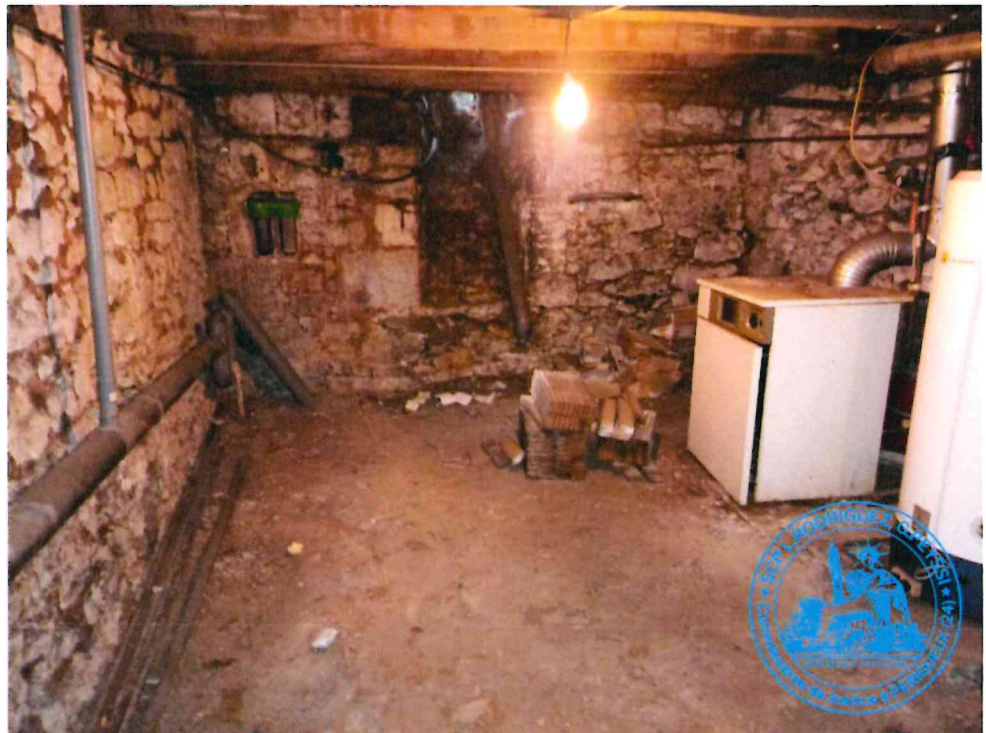
L'éclairage dans cette pièce est assuré au moyen de deux points lumineux avec ampoules qui fonctionnent.

Je note la présence d'une chaudière à gaz Chapé XG1 avec un ballon d'eau chaude, l'ensemble présentant un aspect ancien.

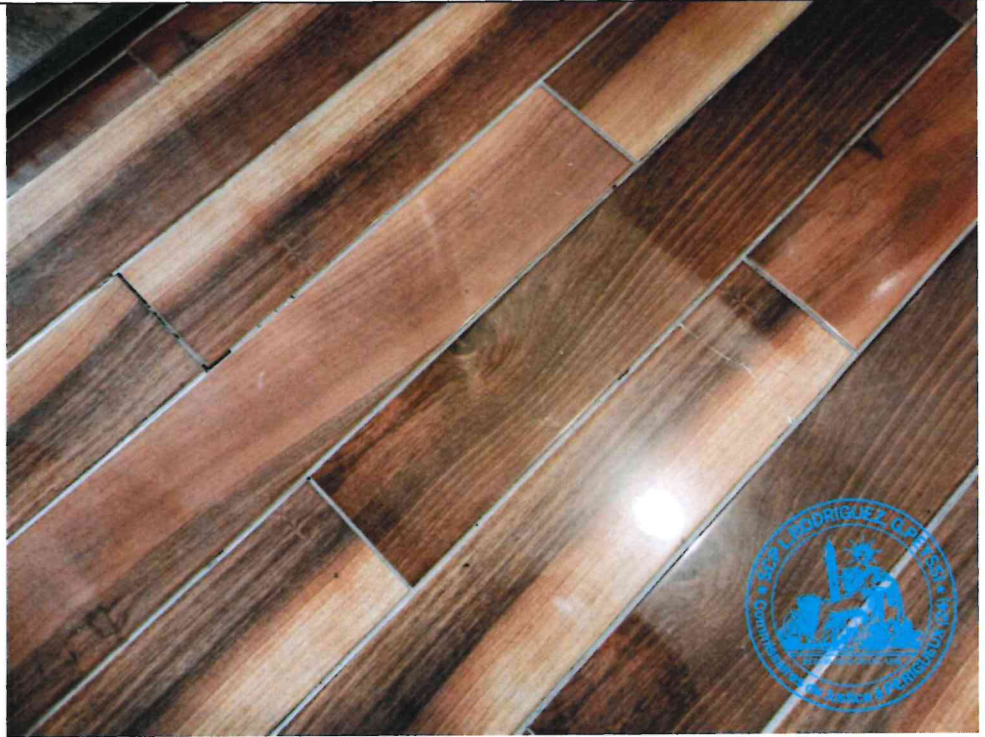
Le sol est revêtu d'un carrelage dont les joints sont abîmés. Je note qu'un carreau est cassé, d'autres sont fissurés

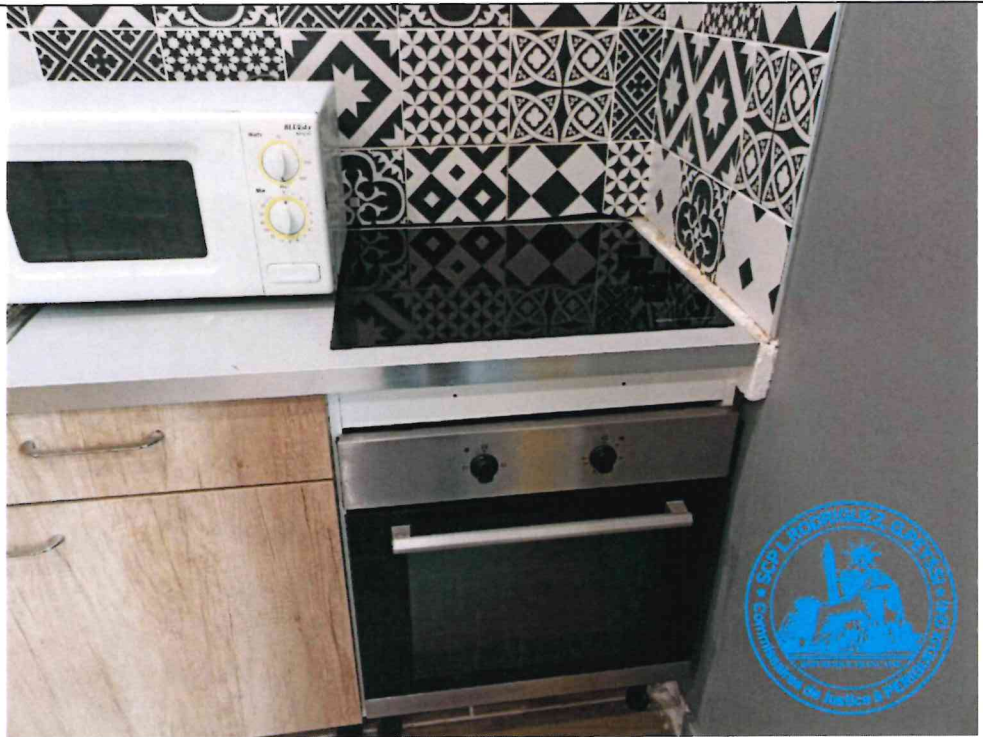
Je note qu'au niveau de la cloison au-dessus de la plaque de cuisson sont visibles deux trous circulaires sans équipement.

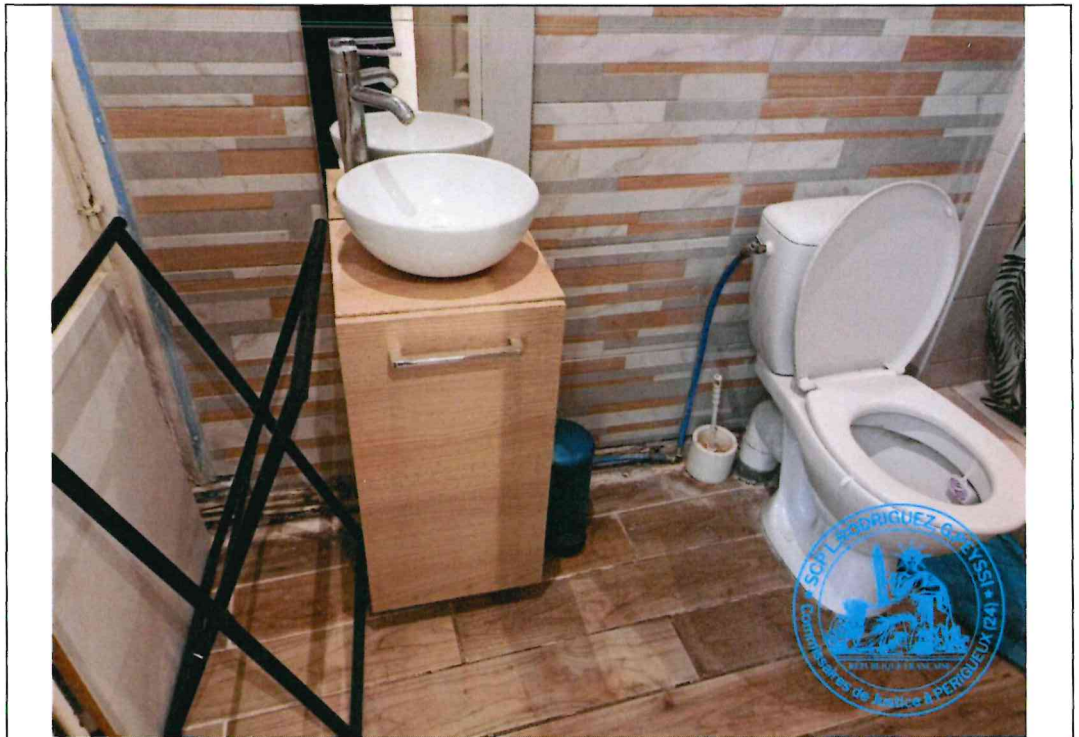
A la jonction du mur de face et du sol, les finitions n'ont pas été réalisées, les tuyaux sont apparents.

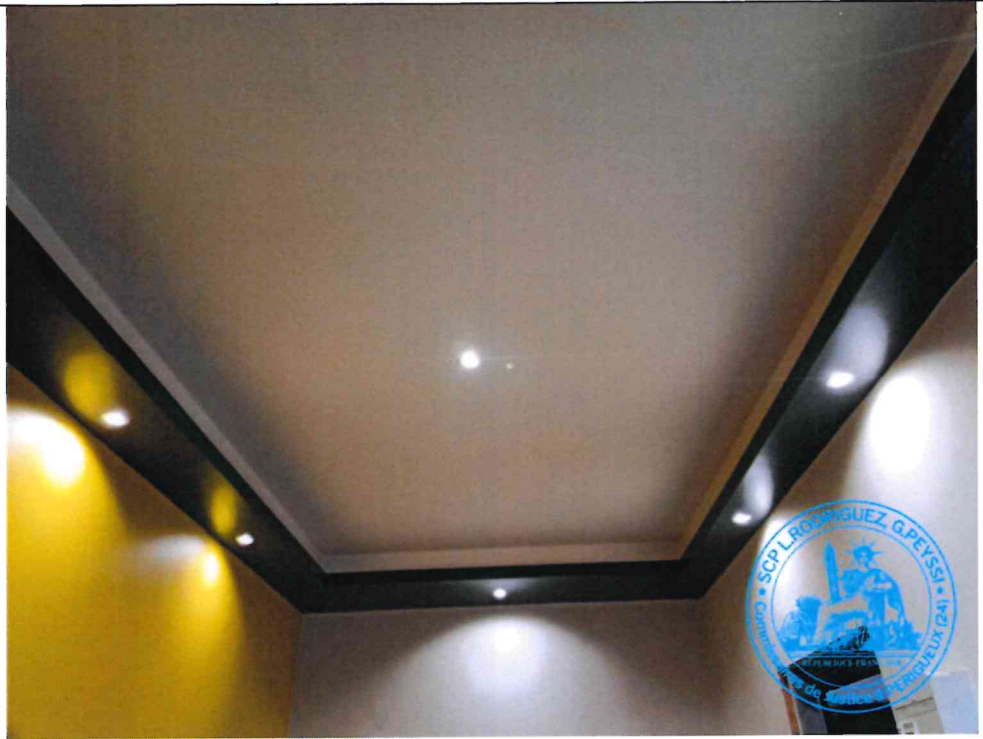
Il existe des prises électriques, des interrupteurs, un tableau avec un disjoncteur différentiel, un radiateur de chauffage central dont la peinture est hors d'usage, une fenêtre en pvc avec double vitrage en bon état.
